Kraj:	Čís.sm.obj.:
Středočeský	SMLD-0038/00066001/2024
Katastrální území:	Čís.akce:
Dolní Bousov	24006
Akce:	Datum:
III/27937 Dolní Bousov, rekonstrukce	Formát:
	Měřítko:
	-
Část:	Stupeň:
SOUVISEJÍCÍ DOKUMENTACE	PDPS
	Číslo kopie:
Příloha:	Číslo přílohy:
Diagnostický průzkum	F.2

Objednatel zprávy:	4roads s.r.o.
Sídlo objednatele:	Slunná 541/27, 162 00 Praha 6-Střešovice
Účel zprávy:	Diagnostický a geotechnický průzkum vozovky a doporučení pro PD
Zprávu provedl:	Milan Beck, DiS., Petr Martschini, Martin Hošek
Číslo zprávy:	D81/2024
Realizace:	04-05/2024

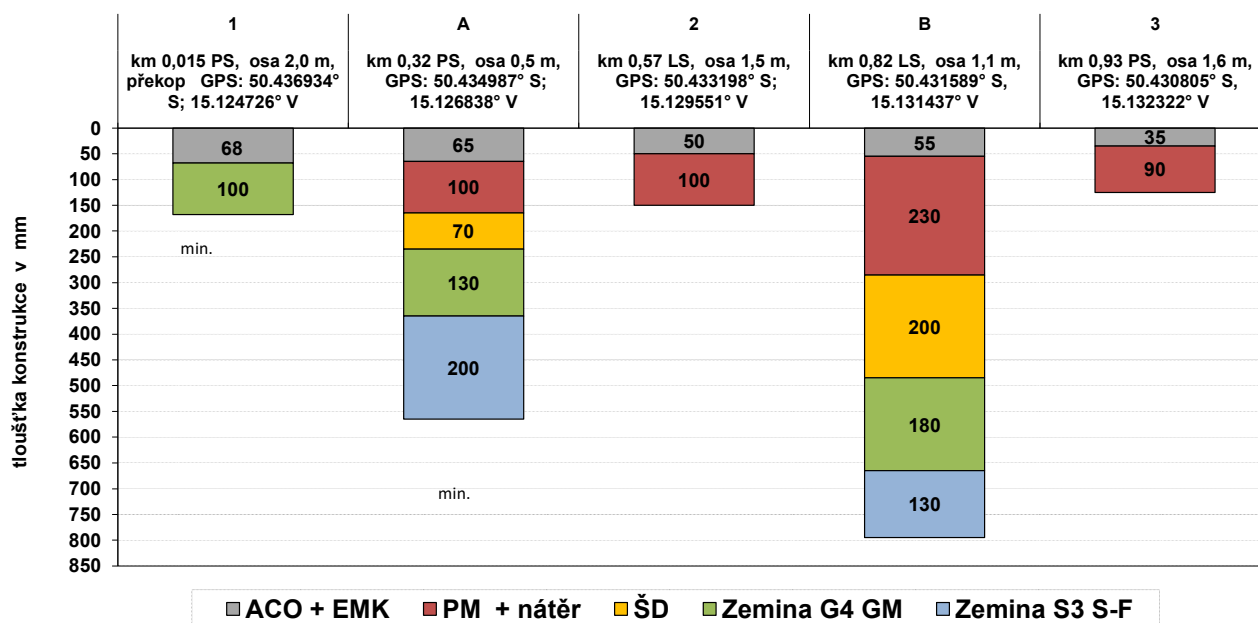
Grafické znázornění konstrukce vozovky - III/27937 Dolní Bousov

- Asfaltové souvrství bylo na sondách identifikováno na předmětné komunikaci na všech sondách a je tvořeno 1 subtilní AC vrstvou, a to včetně překopu inženýrské sítě na sondě 1. Tloušťka je pak odlišná v podélném profilu vozovky v rozptylu 35

- 68 mm s teoretickým průměrem 55 mm
- Vrstvy krytu jsou masivně degradované reflektující vysoké stáří vrstev s četnými vysprávkami z EMK/ EKZ nebo z AC vrstev případně emulzních vysprávek tryskovou technologií dle TP 96 MD ČR
- Na převážné většině sond bylo zaznamenáno nespojení obrusné vrstvy s historickou vrstvou PM - viz popis sond.

- Je tvořena prolévanou vrstvou PM + nátěr, která je dnes podkladní stmelenou vrstvou a byla s vysokou pravděpodobností historickou obrusnou vrstvou.
 - Vrstva PM byla zaznamenána na převážné většině sond v původní vozovce, v překopecích pak vrstva chybí
 - Vrstva má velmi odlišnou tloušťku 100-230 mm.
 - vrstva má kostru tvořenou frakcí kameniva 32/63 mm
- Vrstvy jsou na všech sondách masivně degradované, na převážné většině sond pak ve stádiu částečného až úplného rozpadu
 - Zbytkové a degradované vrstvy PM se zaznamenaným částečným až úplným rozpadem se pod zatížením chovají jako nekvalitní podkladní nestmelené vrstvy s nižšími návrhovými parametry oproti standardním nestmeleným vrstvám s plynulou křivkou zrnitosti vlivem nedostatečné koheze směsi s úzkou frakcí kostry vrstvy. Díky tomu jsou tak tyto vrstvy náchylné k přetvoření a nemají dostatečnou odolnost vůči zatížení

- podkladní nestmelené vrstvy pod PM v původní vozovce jsou obdobné
- horní podkladní vrstva je tvořena vrstvou ŠD B 0/32 nebo ŠD B 0/63 mm
 - tloušťka vrstvy byla zjištěna velmi rozdílná 70 – 200 mm
- spodní podkladní vrstva je tvořena směsí drceného kameniva nejčastěji frakce 0/16 – 0/32 mm, které kvalitativně neodpovídají dnešní ČSN EN 13285 a ČSN 73 6126-1 a bylo je nezbytné zařadit jako šterkovitou zeminu G4 GM dle ČSN 73 6133.
- Na žádné ze sond nebyla identifikována hrubozrnná kamenitá až balvanitá sypanina – štět, teoreticky však lze její výskyt na omezeném příčném i podélném profilu předjímat.

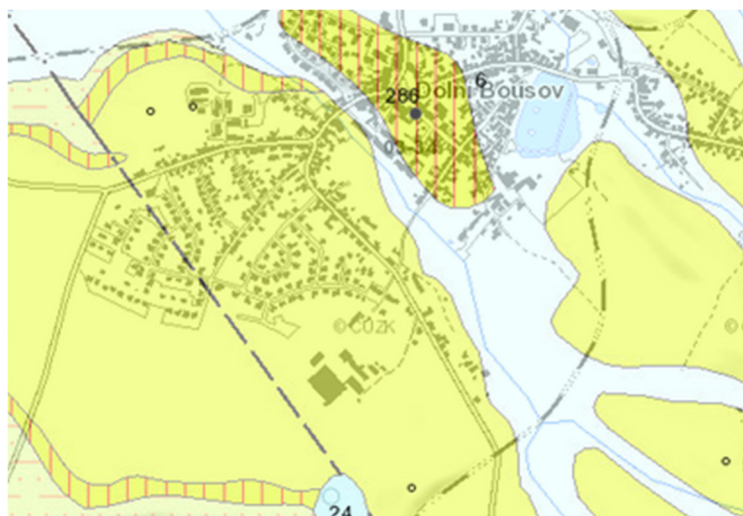
Geologie území

Geologická geneze území je z pohledu geneze homogenní. V trase se jedná o jemnozrnné zpevněné sedimenty marinního původu, respektive jejich eluvia. Zastižené zeminy v AZ nejsou v korelaci s předpoklady ČGS a je pravděpodobné, že se jedná o antropogenní navážky, ty byly identifikovány do nivelety -800 mm.

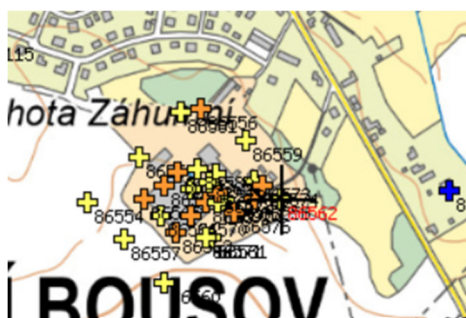
ZÁKLADNÍ LITOLOGICKÁ DATA

Z tohoto důvodu byla zakoupena data ČGS z blízkého historického vrtu v areálu bývalého ZD umístěného v roslém terénu ve vzdálenosti cca 100 m od trasy na PS, která dokladují předpokládatelné materiály dle dat ČGS, tedy cca od 0,5 m hloubky eluvia slínovců.

Hloubka[m]	Stratigrafie	Popis
0.00 - 0.30	Kvartér	hlína silně humózní, hnědá, černá
0.30 - 0.45	Kvartér	hlína slabě humózní, hnědá příměs: valouny
0.45 - 1.20	Kvartér	jíl tuhý, hnědá, žlutá
1.20 - 4.10	Turon	slínovec silně rozpadavý, hnědá, šedá
4.10 - 5.70	Turon	slínovec rozpukavý, modrá, šedá

V obecné rovině jsou tyto jemnozrnné jílovité zeminy jsou extrémně náchylné k radikální změně vlastností, respektive geotechnických parametrů v závislosti na aktuální úrovni saturace vodou a lze předpokládat jejich výskyt na nižší niveletě v trase.

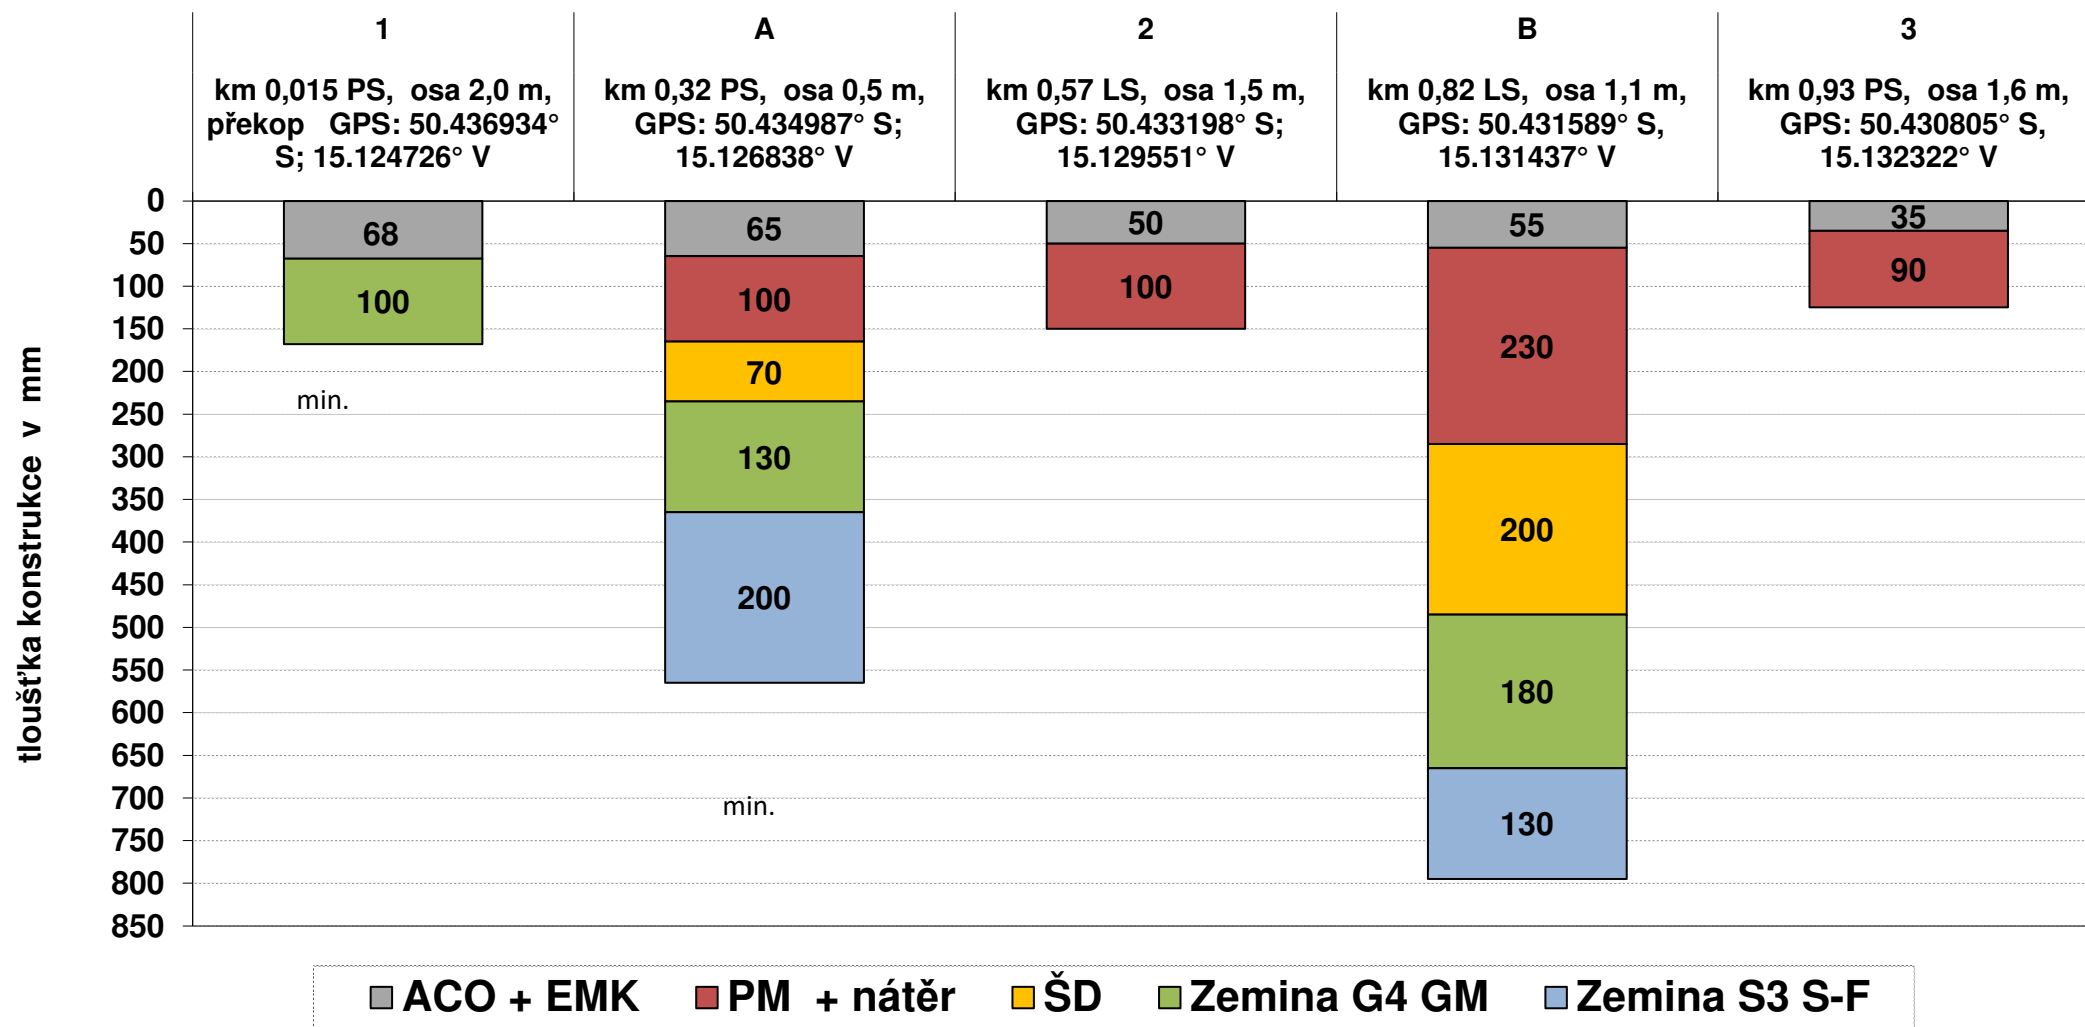
Grafické znázornění konstrukce vozovky - III/27937 Dolní Bousov

staničení km	vrstva 1	vrstva 2	vrstva 3	vrstva 4	vrstva 5
1	km 0,015 PS osa 2,0 m překop GPS: 50.436934° S 15.124726° V	68 mm ACO 0/11 mm podélná trhlina	min. 100 mm Zemina G4 GM štěrk hlinitý G4 GM			
A	km 0,32 PS osa 0,5 m GPS: 50.434987° S 15.126838° V	65 mm ACO 0/11 mm	100 mm PM + nátěr 32/63 mm	70 mm ŠD 0/32 mm	130 mm Zemina G4 GM štěrk hlinitý G4 GM 0/16 mm	200 mm Zemina S3 S-F písek s příměsí jemnozrnné zeminy S3 S-F
2	km 0,57 LS osa 1,5 m GPS: 50.433198° S 15.129551° V	50 mm ACO + EMK 0/11 mm	100 mm PM + nátěr 32/63 mm			
B	km 0,82 LS osa 1,1 m GPS: 50.431589° S 15.131437° V	55 mm ACO + EMK 0/11 mm	230 mm PM + nátěr 32/63 mm	200 mm ŠD 0/63 mm	180 mm Zemina G4 GM štěrk hlinitý G4 GM 0/32 mm	130 mm Zemina S3 S-F písek s příměsí jemnozrnné zeminy S3 S-F
3	km 0,93 PS osa 1,6 m GPS: 50.430805° S 15.132322° V	35 mm ACO 0/11 mm	90 mm PM + nátěr 32/63 mm rozpad
