**DIAGNOSTICKÝ PRŮZKUM
KONSTRUKCE VOZOVKY
SILNICE II/237
MŠEC - SRBEČ,
KM 21,456-26,774**

Zpráva č. DV-25-037 z 07/2025

**Krajská správa a údržba silnic
Středočeského kraje, p.o.
Zborovská 11
150 21 Praha 5**

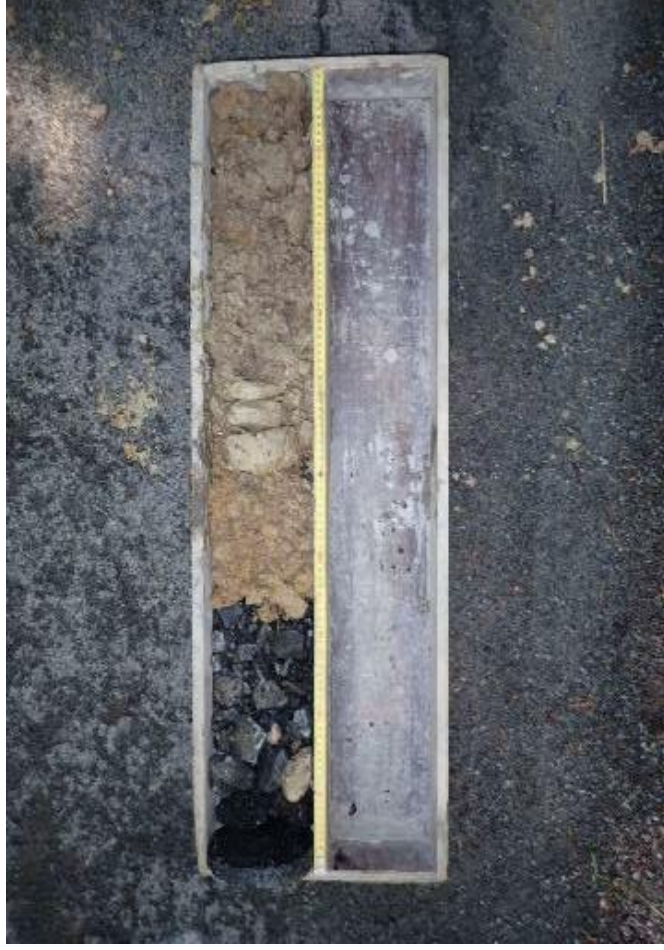
SONDA č. 2 - staničení km 23,156 P

AC - rozpad	90 mm
PM	230 mm
F6 CI Jíl se střední plasticitou	180 mm
F4 CS Písčité jíl	500 mm

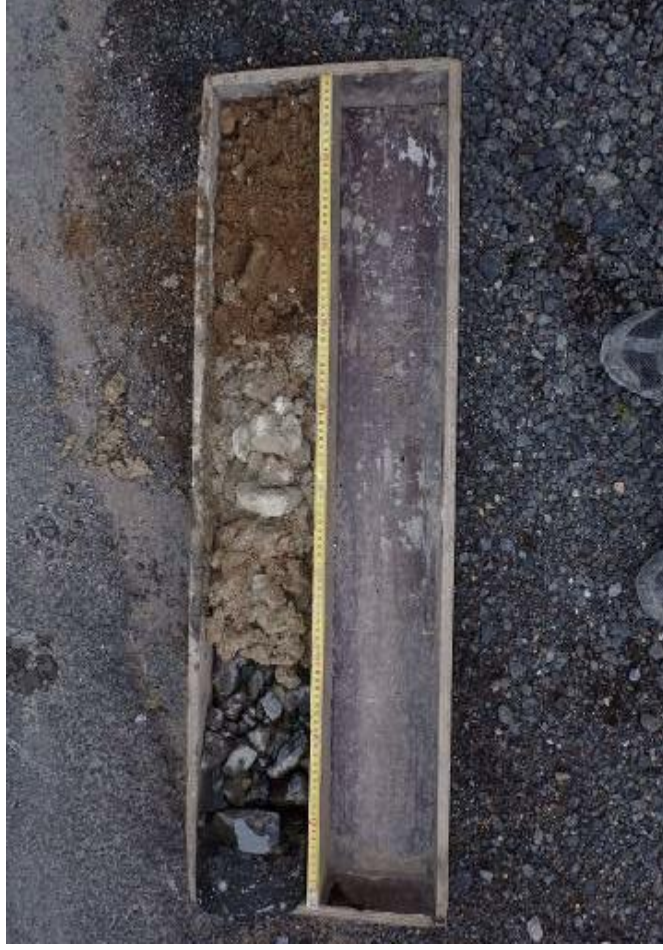
SONDA č. 4 - staničení km 25,056 P

AC	70 mm
PM	200 mm
F4 CS Písečný jíl + jílovec	380 mm
S5 SC Písek jílovitý	350 mm

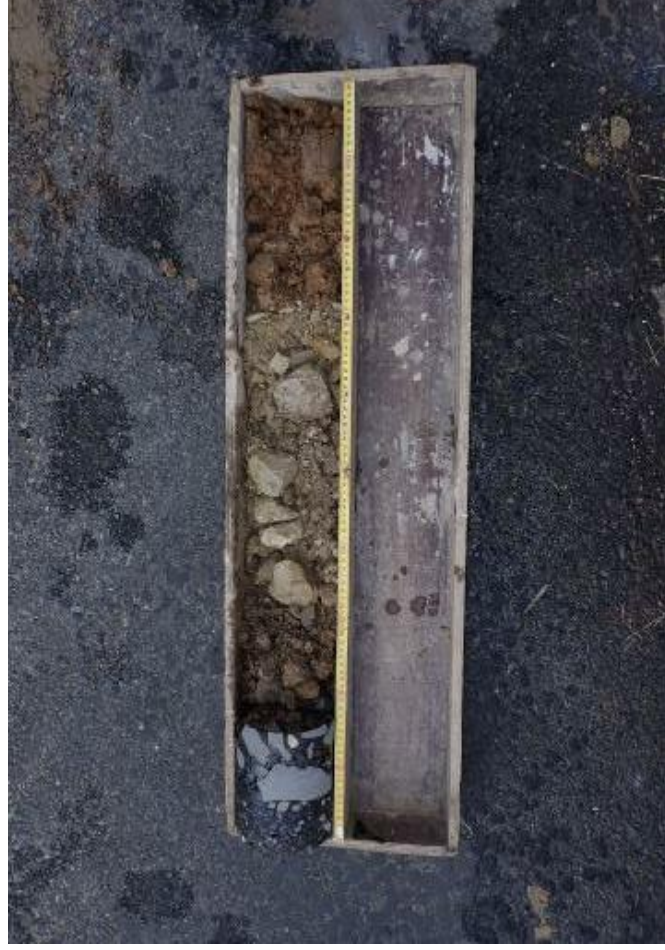
SONDA č. 6 - staničení km 26,506 L

AC	50 mm
PM	120 mm
ŠD	130 mm
F4 CS Písečný jíl + jílovec	420 mm
F6 CI Jíl se střední plasticitou	280 mm

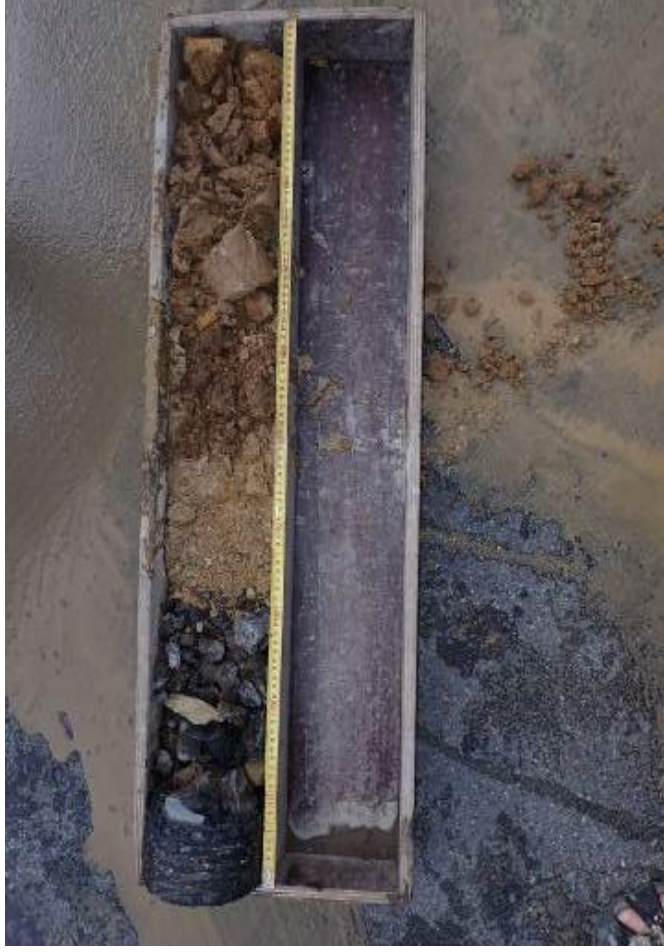
SONDA č. 8 - staničení km 24,556 L

AC	55 mm
PM	245 mm
S3 S-F Písek s příměsí jemnozrné zeminy	200 mm
F6 CI Jíl se střední plasticitou	500 mm

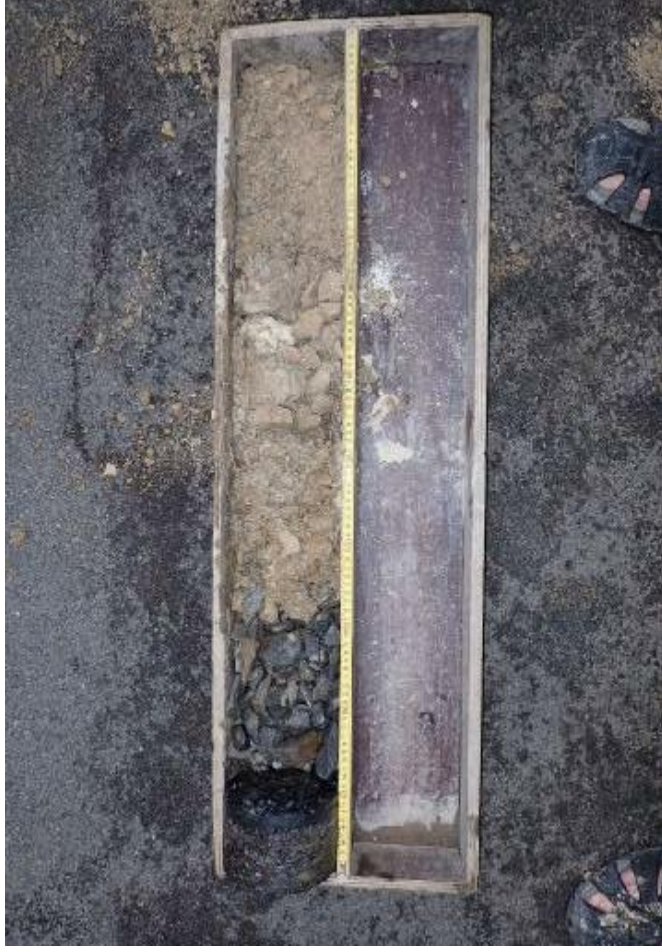
SONDA č. 10 - staničení km 22,556 L

AC	100 mm
PM	200 mm
S5 SC Písek jílovitý	250 mm
jílovec	200 mm
S5 SC Písek jílovitý	250 mm

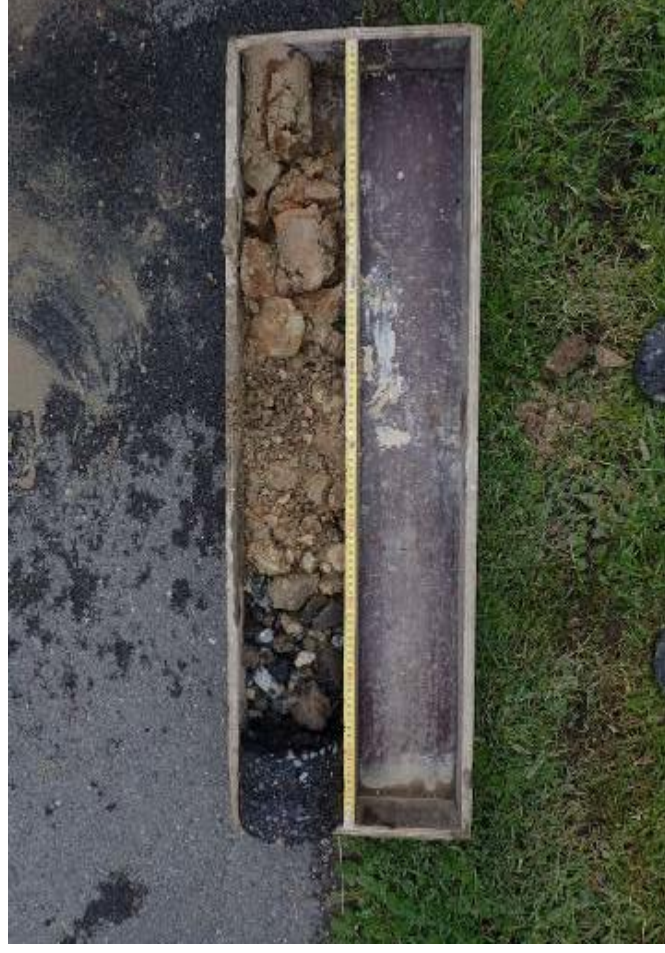
SONDA č. 11 - staničení km 21,556 L

AC	120 mm
PM	200 mm
F4 CS Písečný jíł	300 mm
F6 CI Jíl se střední plasticitou	380 mm
