ZPRÁVA č. 0821 V225057

**DIAGNOSTIKA VOZOVKY A NÁVRH OPRAVY
NA VYBRANÉM ÚSEKU SILNICE III/3314**

**PŘEDMĚŘICE NAD JIZEROU – ČIHADLA
km 3,560 – 6,128**

KVĚTEN 2023

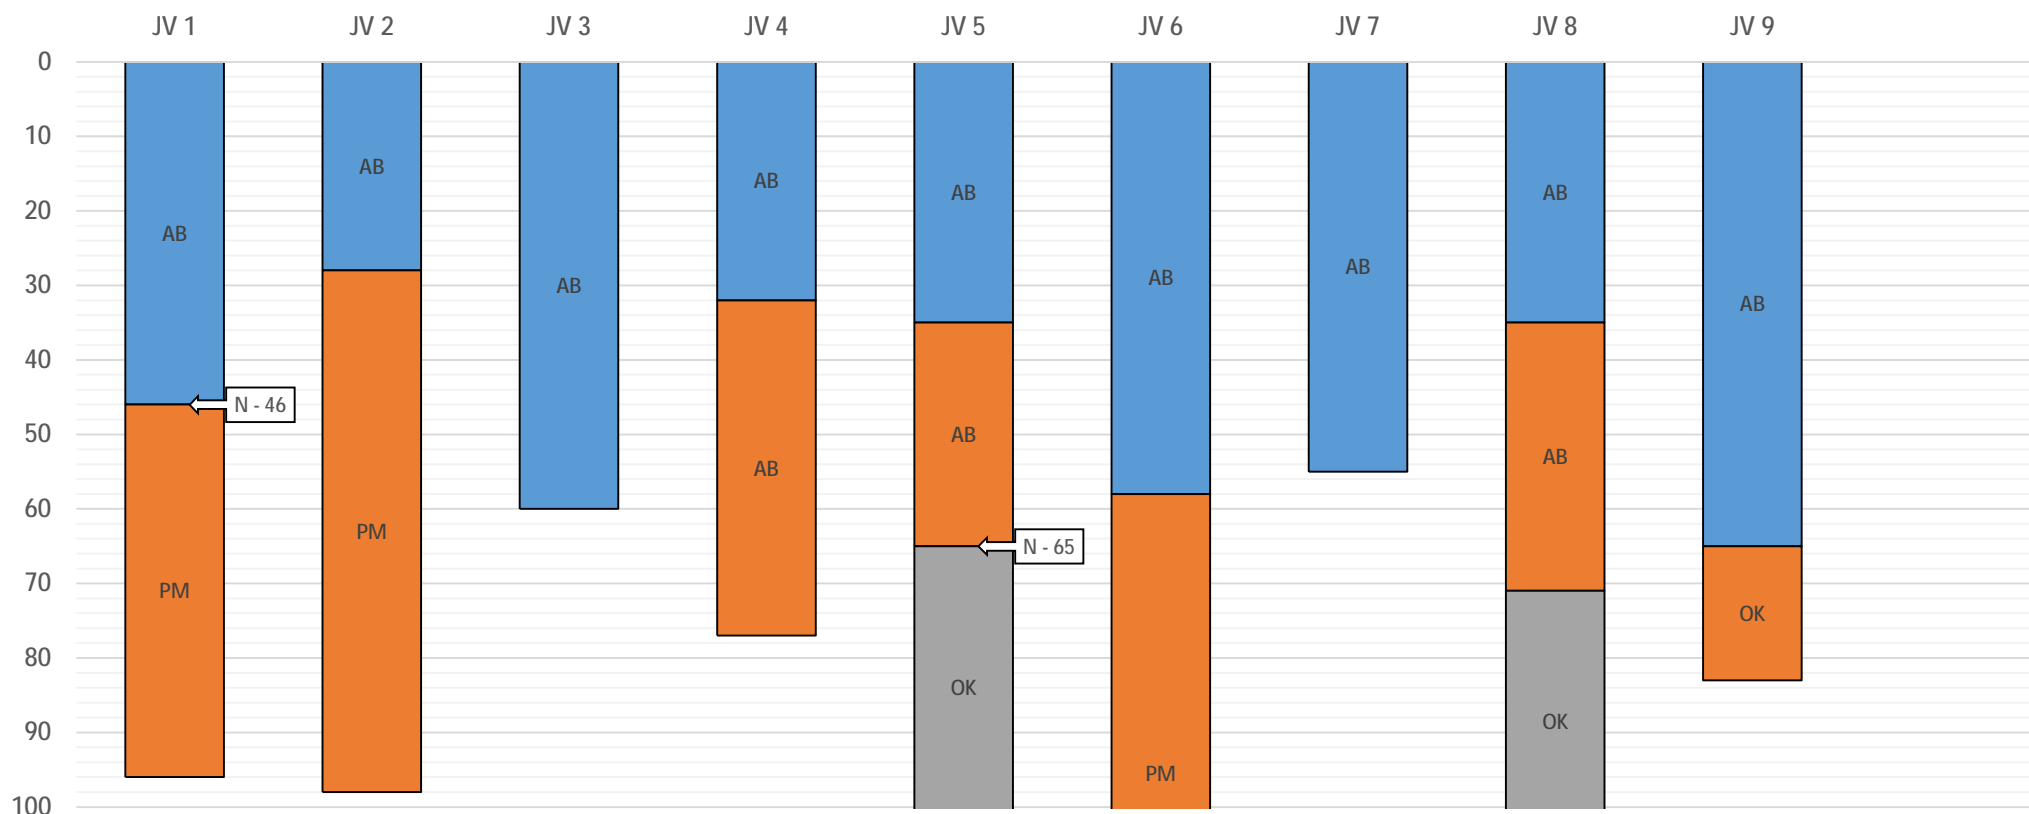
JV 1	Směs:	AB	PM									PM	TOV	TKV	CTJV
km 3,810 / L	TL. (mm)	46	50									-	46	46	46
Poznámka:	1,20 m od okraje, vrtáno v trhlíně														
JV 2	Směs:	AB	PM									ŠD	TOV	TKV	CTJV
km 4,040 / P	TL. (mm)	28	70									-	28	28	28
Poznámka:	1,50 m od okraje														
JV 3	Směs:	AB										ŠD	TOV	TKV	CTJV
km 4,252 / L	TL. (mm)	60										-	60	60	60
Poznámka:	0,90 m od okraje														
JV 4	Směs:	AB	AB									ŠD	TOV	TKV	CTJV
km 4,561 / P	TL. (mm)	32	45									-	32	77	77
Poznámka:	1,00 m od okraje														
JV 5	Směs:	AB	AB	OK								ŠD	TOV	TKV	CTJV
km 4,810 / P	TL. (mm)	35	30	38								-	35	65	103
Poznámka:	1,10 m od okraje														
JV 6	Směs:	AB	PM									PM	TOV	TKV	CTJV
km 5,072 / L	TL. (mm)	58	75									-	58	58	58
Poznámka:	0,60 m od okraje														
JV 7	Směs:	AB										ŠD	TOV	TKV	CTJV
km 5,340 / L	TL. (mm)	55										-	55	55	55
Poznámka:	1,20 m od okraje														
JV 8	Směs:	AB	AB	OK								ŠD	TOV	TKV	CTJV

km 5,616 / P	TL. (mm)	35	36	35								-	35	71	106
Poznámka:	1,50 m od okraje														
JV 9	Směs:	AB	OK									ŠD	TOV	TKV	CTJV
km 5,836 / L	TL. (mm)	65	18									-	65	83	83
Poznámka:	1,20 m od obruby, částečný rozpad

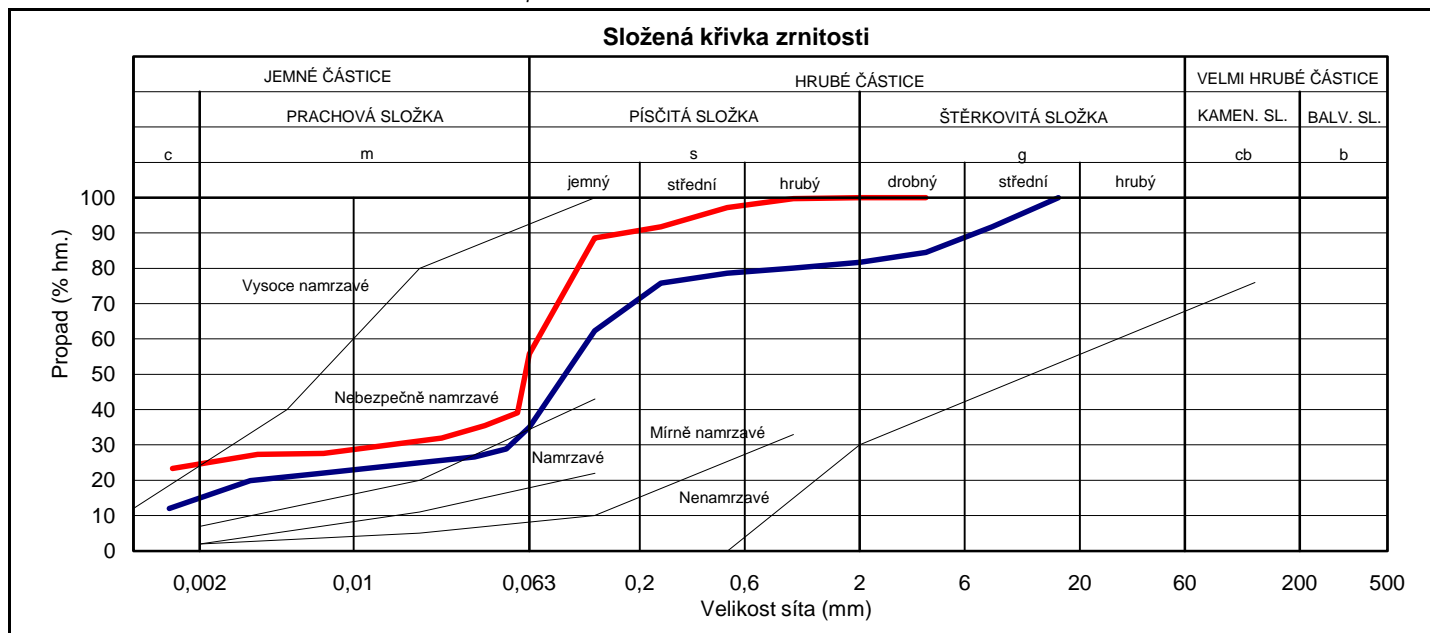
Stanovení zrnitosti zemin - ČSN EN ISO 17892-4, mimo čl. 5.4

Sonda	VS 1		VS 2	
Staničení / jízdní pruh (km)	4,040 / P		4,561 / P	
Hloubka odběru (m)	od 0,40		0,25 - 0,43	
Číslo vzorku	23127		23128	
Aktuální vlhkost (%)	ČSN EN ISO 17892-1	12,74	ČSN EN ISO 17892-1	17,72
Mez tekutosti (%)	ČSN EN ISO 17892-12	23,29	ČSN EN ISO 17892-12	22,35
Mez plasticity (%)	ČSN EN ISO 17892-12	15,61	ČSN EN ISO 17892-12	17,25
Číslo plasticity	ČSN EN ISO 17892-12	7,68	ČSN EN ISO 17892-12	5,1
Konzistence	ČSN EN ISO 17892-12	1,4	ČSN EN ISO 17892-12	0,9
Namrzavost	ČSN 73 6133	Vysoce namrzavá	ČSN 73 6133	Nebezpečně namrzavá
Klasifikace	ČSN 73 6133	F4-CS	ČSN 73 6133	S4-SM
Klasifikace	ČSN EN ISO 14688-2:2005	saCl	ČSN EN ISO 14688-2:2005	clSa
Vhodnost do násypu:	ČSN 73 6133, tab. A1	Podmínečně vhodná	ČSN 73 6133, tab. A1	Podmínečně vhodná
Vhodnost do akt. zóny:	ČSN 73 6133, tab. A1	Podmínečně vhodná	ČSN 73 6133, tab. A1	Podmínečně vhodná

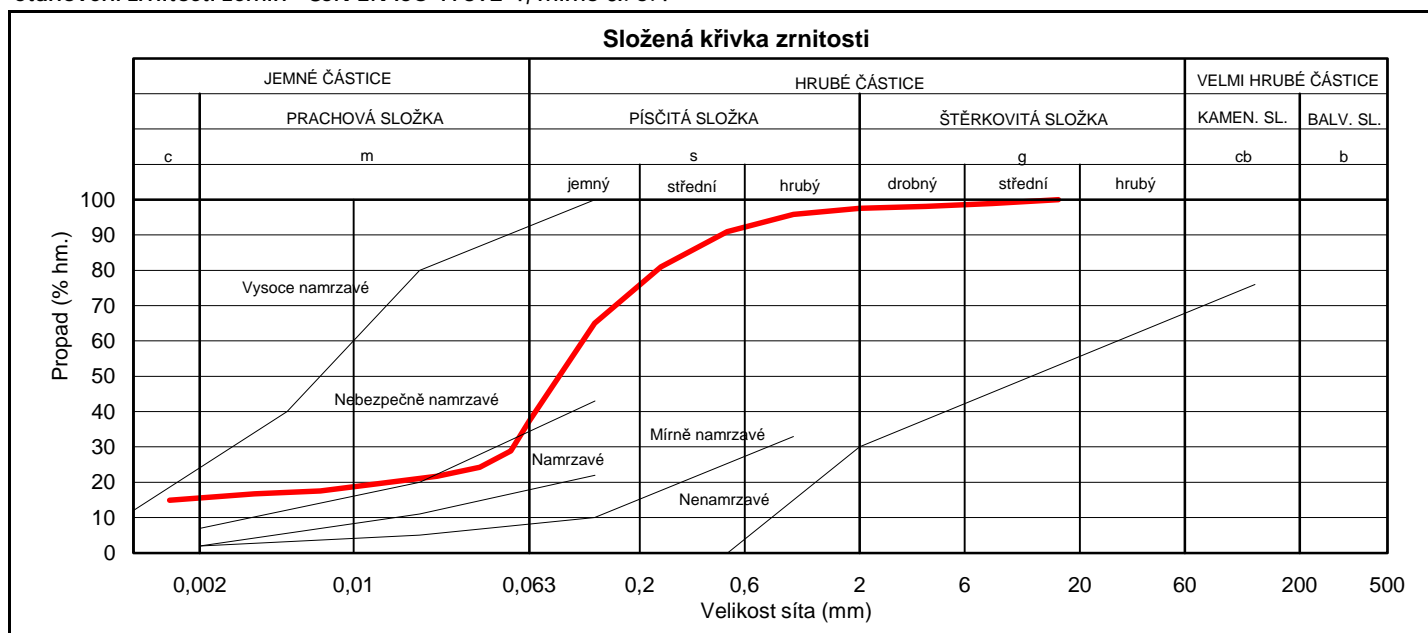
Stanovení zrnitosti zemin - ČSN EN ISO 17892-4, mimo čl. 5.4

Sonda	VS 3	
Staničení / jízdní pruh (km)	5,340 / L	
Hloubka odběru (m)	0,42 - 0,69	
Číslo vzorku	23129	
Aktuální vlhkost (%)	ČSN EN ISO 17892-1	17,61
Mez tekutosti (%)	ČSN EN ISO 17892-12	19,86
Mez plasticity (%)	ČSN EN ISO 17892-12	16,03
Číslo plasticity	ČSN EN ISO 17892-12	3,83
Konzistence	ČSN EN ISO 17892-12	0,6
Namrzavost	ČSN 73 6133	Nebezpečně namrzavá
Klasifikace	ČSN 73 6133	F3-MS
Klasifikace	ČSN EN ISO 14688-2:2005	clSa
Vhodnost do násypu:	ČSN 73 6133, tab. A1	Podmínečně vhodná
Vhodnost do akt. zóny:	ČSN 73 6133, tab. A1	Podmínečně vhodná
