# **Zpráva o stavu solárního systému a návrhy opatření pro jeho správné fungování.**

## **Budova Domov seniorů TGM ulice Pod Studánkou 1884, Beroun**

4.6. 2018

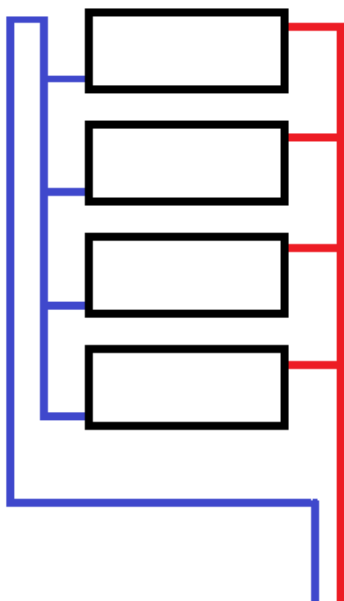
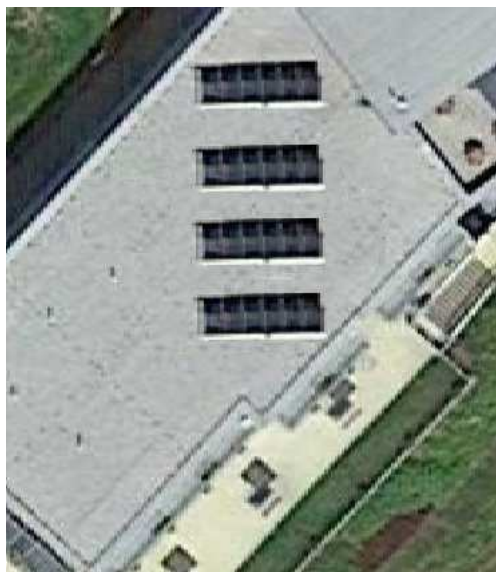
Zapojení dle Tichelmanna:

Bylo by nutné ale kolektory dát za sebe, dle obrázku dole

**1) Dle mého názoru je současné zapojení se špatnou možností regulace průtoku kolektorových polí hlavní důvod nefunkčnosti celého solárního systému.**

Vzhledem k tomu, že je velmi obtížné vyvážit jednotlivé průtoky kolektorových polí, je velmi pravděpodobné, že některé z kolektorových polí, které má menší průtok, nedokáže odvést teplo do teplotnosné kapaliny a tím se tato kapalina přehřeje.

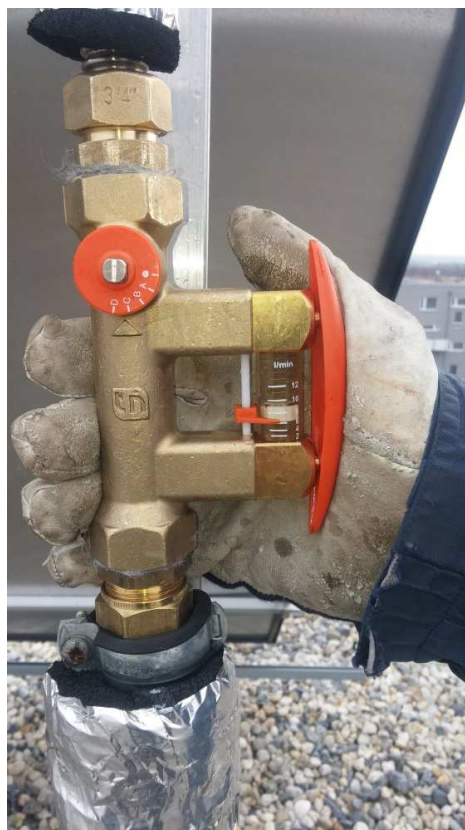
Správný stav:

Realizátor instaloval na jednotlivá potrubí dle projektové dokumentace regulační ventily s průtokoměrem, které se používají do čerpadlové sady pod čerpadlo. Namontoval je horizontálně a zabalil do izolace potrubí.

Problém u těchto průtokoměrů je v tom, že kapalina v nich stále proudí, protože tělo průtokoměru je součástí potrubí. V případě, že solární kapalina není v úplně dobrém stavu (začínají dlouhé glykoly), tak se průtokoměr zalepí.

Sklíčko průhledítka musí být obnaženo tak, aby na něj dopadalo z druhé strany světlo. Poté je možné hodnotu průtoku odečíst i při mírně znečištěné kapalině. Tady ventily leží v izolaci a jsou dostupné pouze se shora.

(kapalina proudí potrubím a do průhledítka se dostane pouze po zmáčknutí oranžové pojistky)

Pro regulační ventil s průtokoměrem pro kolektorová pole se volí typ, kde nedochází k průtoku kapaliny průhledítkem, krom situace, kdy probíhá servis. Tím se prodlužuje doba použitelnosti tohoto ventilu

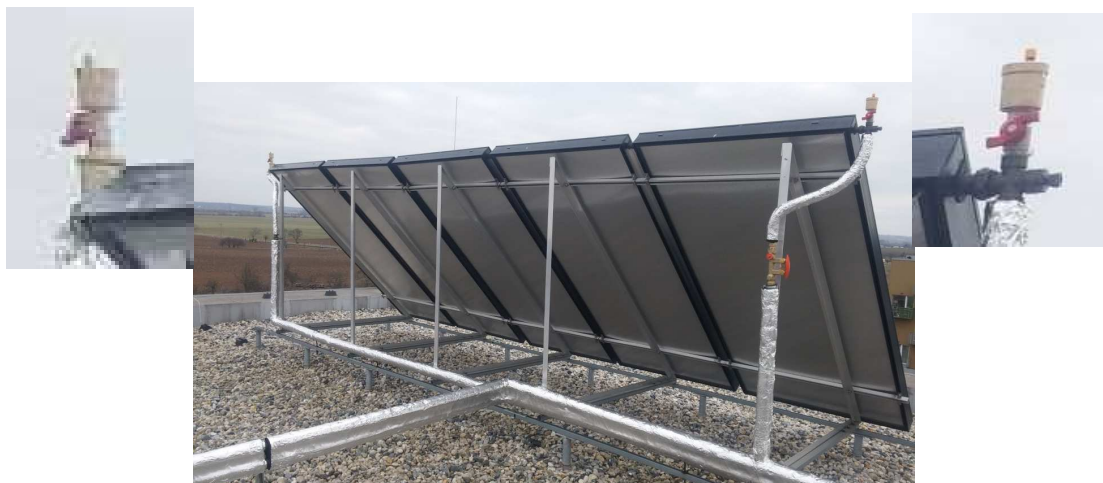
Ideální stav:

Projekt říká, že odvzdušňovací ventily jsou vždy na teplé straně kolektorového pole. Takový je i reálné provedení. Jelikož odvzdušňovací ventily jsou v tepelné izolaci,
