Objednatel:	KSÚS STŘEDOČESKÉHO KRAJE, p.o.	Obec:	NOVÉ STRAŠECÍ	Kraj:	STŘEDOČESKÝ
Akce:	II/237 NOVÉ STRAŠECÍ, OPRAVA MOSTU EV.Č. 237-007 NAD TRATÍ ČD D – SOUVISEJÍCÍ DOKUMENTACE			Datum	Stupeň
Část:				06/2018	PDPS
Příloha:				Souprava	Č. přílohy
	DIAGNOSTIKA VOZOVKY				D.2

**DIAGNOSTICKÝ PRŮZKUM
KONSTRUKCE VOZOVKY
SILNICE II/237
NOVÉ STRAŠECÍ
KM 11,605 - 14,256**

Zpráva č. DV-18-012 z 04/2018

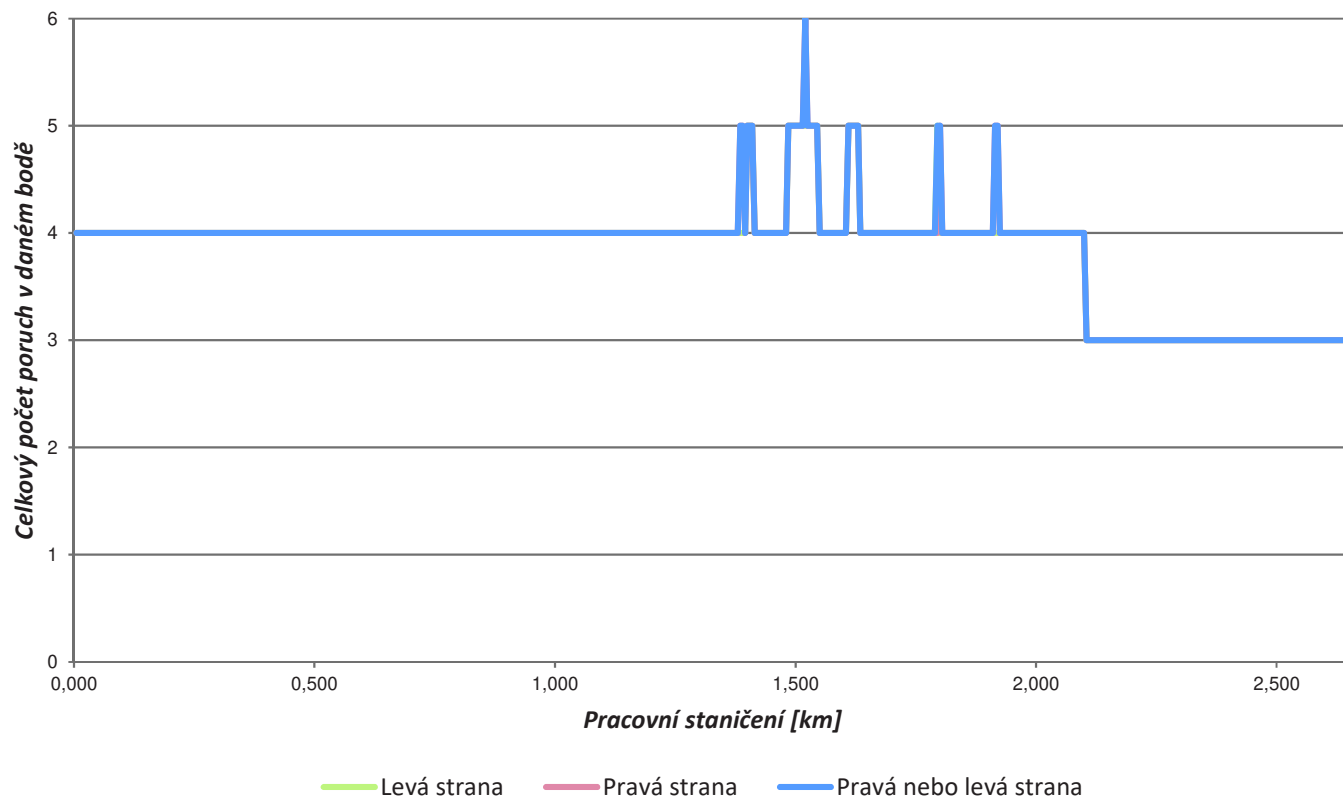
Součtový graf poruch

Název poruchy	Celková délka postižených částí [m]			% zastižené délky komunikace			% ze všech zastižených poruch		
	L	P	L nebo P	L	P	L nebo P	L	P	L nebo P
Kaverny	2655	2655	2655	100,0	100,0	100,0	26,0	26,0	26,0
Hlubková koroze	2655	2655	2655	100,0	100,0	100,0	26,0	26,0	26,0
Vysprávky	810	810	810	30,5	30,5	30,5	7,9	7,9	7,9
Mozaikové trhliny	1220	1220	1220	46,0	46,0	46,0	12,0	12,0	12,0
Síťové trhliny	25	25	25	0,9	0,9	0,9	0,2	0,2	0,2
Trhlina podélná	150	150	150	5,6	5,6	5,6	1,5	1,5	1,5
Místní pokles	5	30	35	0,2	1,1	1,3	0,0	0,3	0,3
Zvýšená nebezpečná krajnice	2655	2655	2655	100,0	100,0	100,0	26,0	26,0	26,0
