TECHNICKÁ ZPRÁVA

Název stavby: **III/24032 Sazená - most ev.č. 24032-4
Přes Červený potok v Sazené**

Název stavebního objektu: **SO 101 - Komunikace**

Druh stavby: Oprava mostu

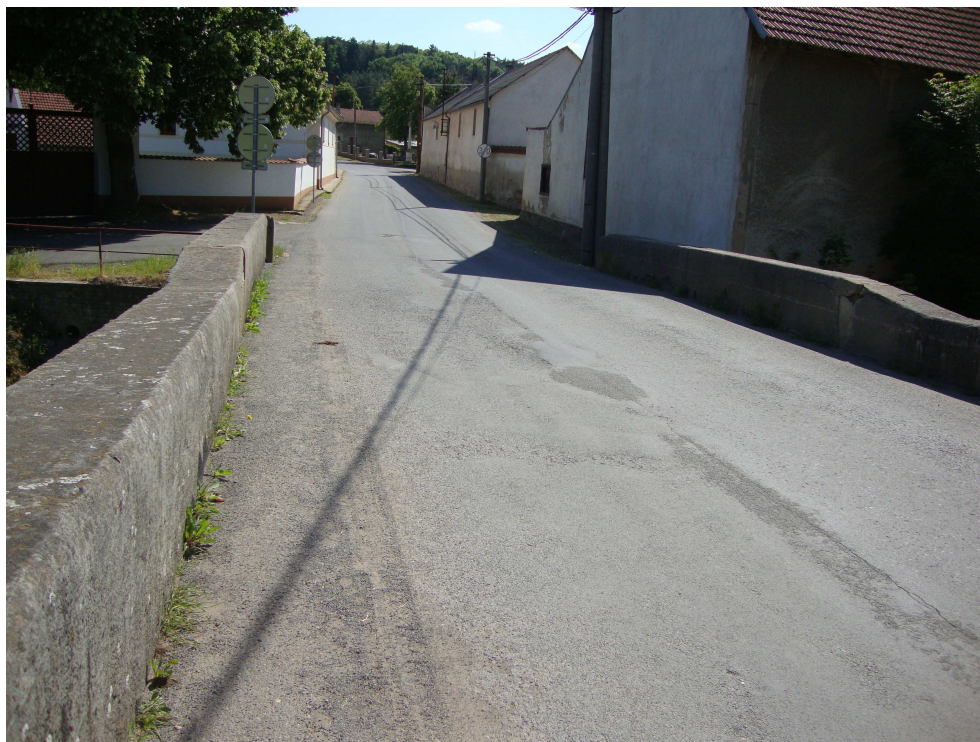
Na mostě je plné kamenné zábradlí, nyní zakryté torkretem.

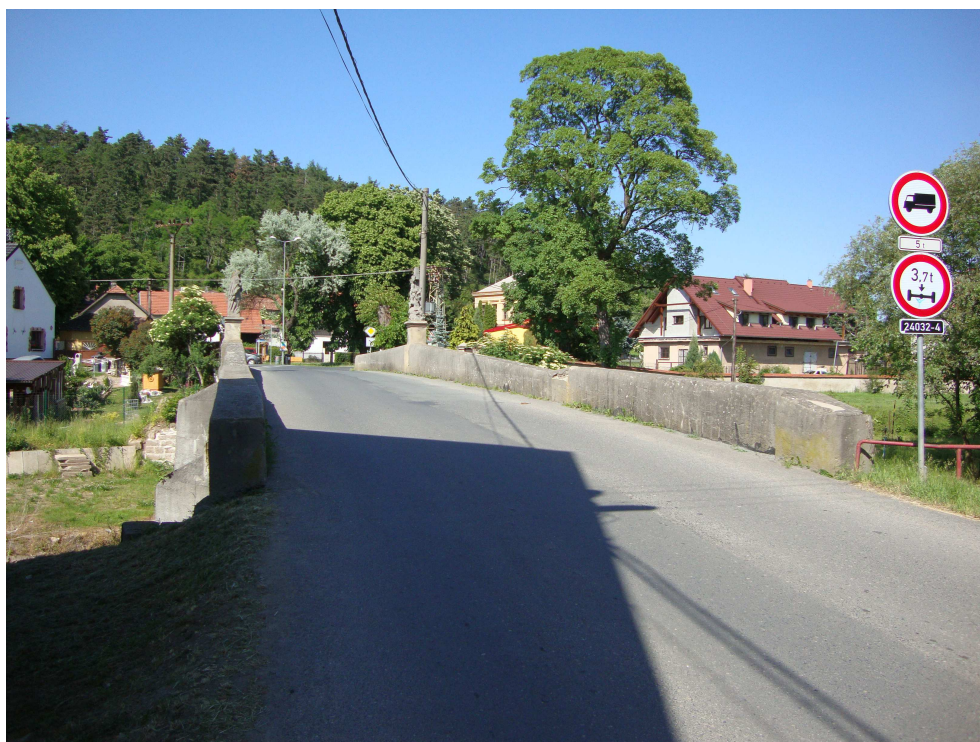
Šikmo nad mostem je vedeno nadzemní vedení ČEZ 1kV, které před mostem přechází vozovku. Za mostem pak vede k trafostanici nadzemní vedení VN 35 kV.

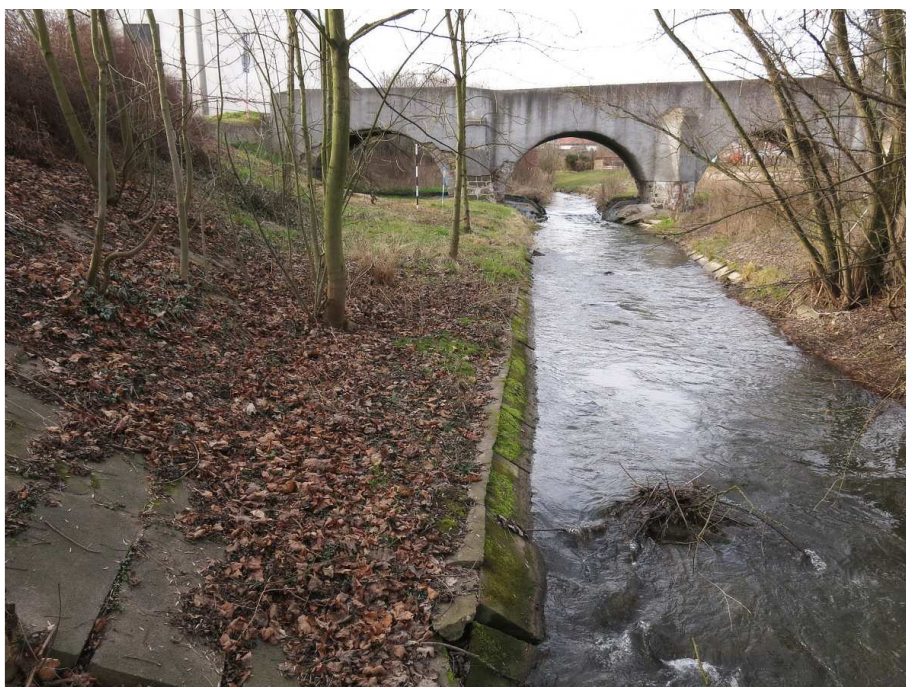
Těsně za mostem přechází napříč vozovkou podzemní metalický kabel CETIN a.s., pod třetím obloukem mostu je veden podél Bakovského potoka neprovozovaný podzemní kabel CETIN a.s..
