ZPRÁVA Z DIAGNOSTICKÉHO PRŮZKUMU VOZOVKY

„II/125 Prac. spára mostu ev. č. II/125-012 - Vlašim“

Objednatel zprávy:	Mott MacDonald CZ, spol. s r.o.
Sídlo objednatele:	Národní 984/15, 110 00 Praha 1
Účel zprávy:	Diagnostický průzkum vozovky
Zprávu provedl:	Milan BECK, DiS., Petr MARTSCHINI, Martin HOŠEK
Číslo zprávy:	P30-2019

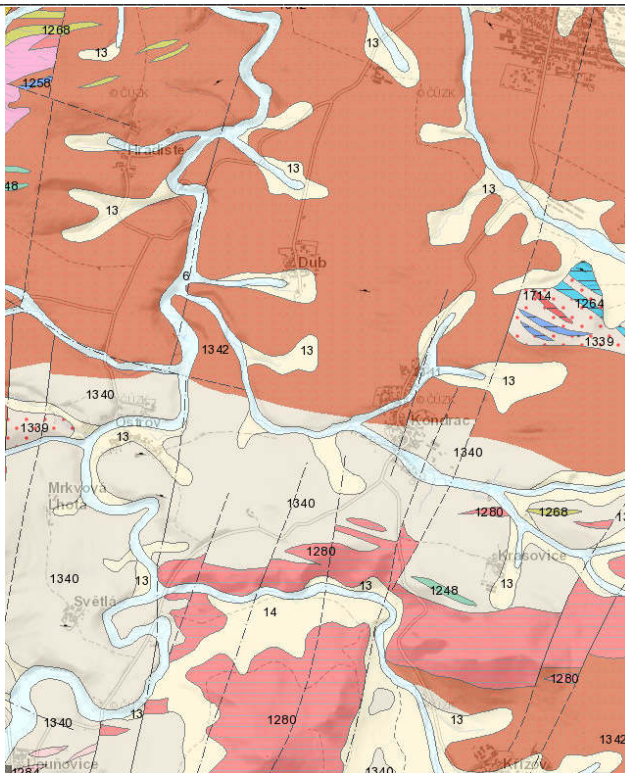
Dle informací z ČGS je geologie trasy rozmanitá. V trase se vyskytují z pohledu geologické geneze hornin rozdílné materiály. Vyskytují se převážně jednak metamorfované horniny (pararuly, ruly), tedy eluviální zeminy, dále pak kvartérní sedimentární - fluviální zeminy v okolí vodotečí či deluviální sedimentární zeminy. Zeminy podloží v trase jsou rozdílného charakteru a geneze což bylo potvrzeno na hloubkových sondách při provádění průzkumu. Dle zjištění průzkumu a v korelaci s daty z ČGS v trase převládají písčité podmíněčně vhodné zeminy S4, F3.
