## **Příloha 3**

### **Vizuální prohlídka vozovky**

## Vizuální prohlídka - stav porušení povrchu

Název akce: Český Šternberk - Nechyby

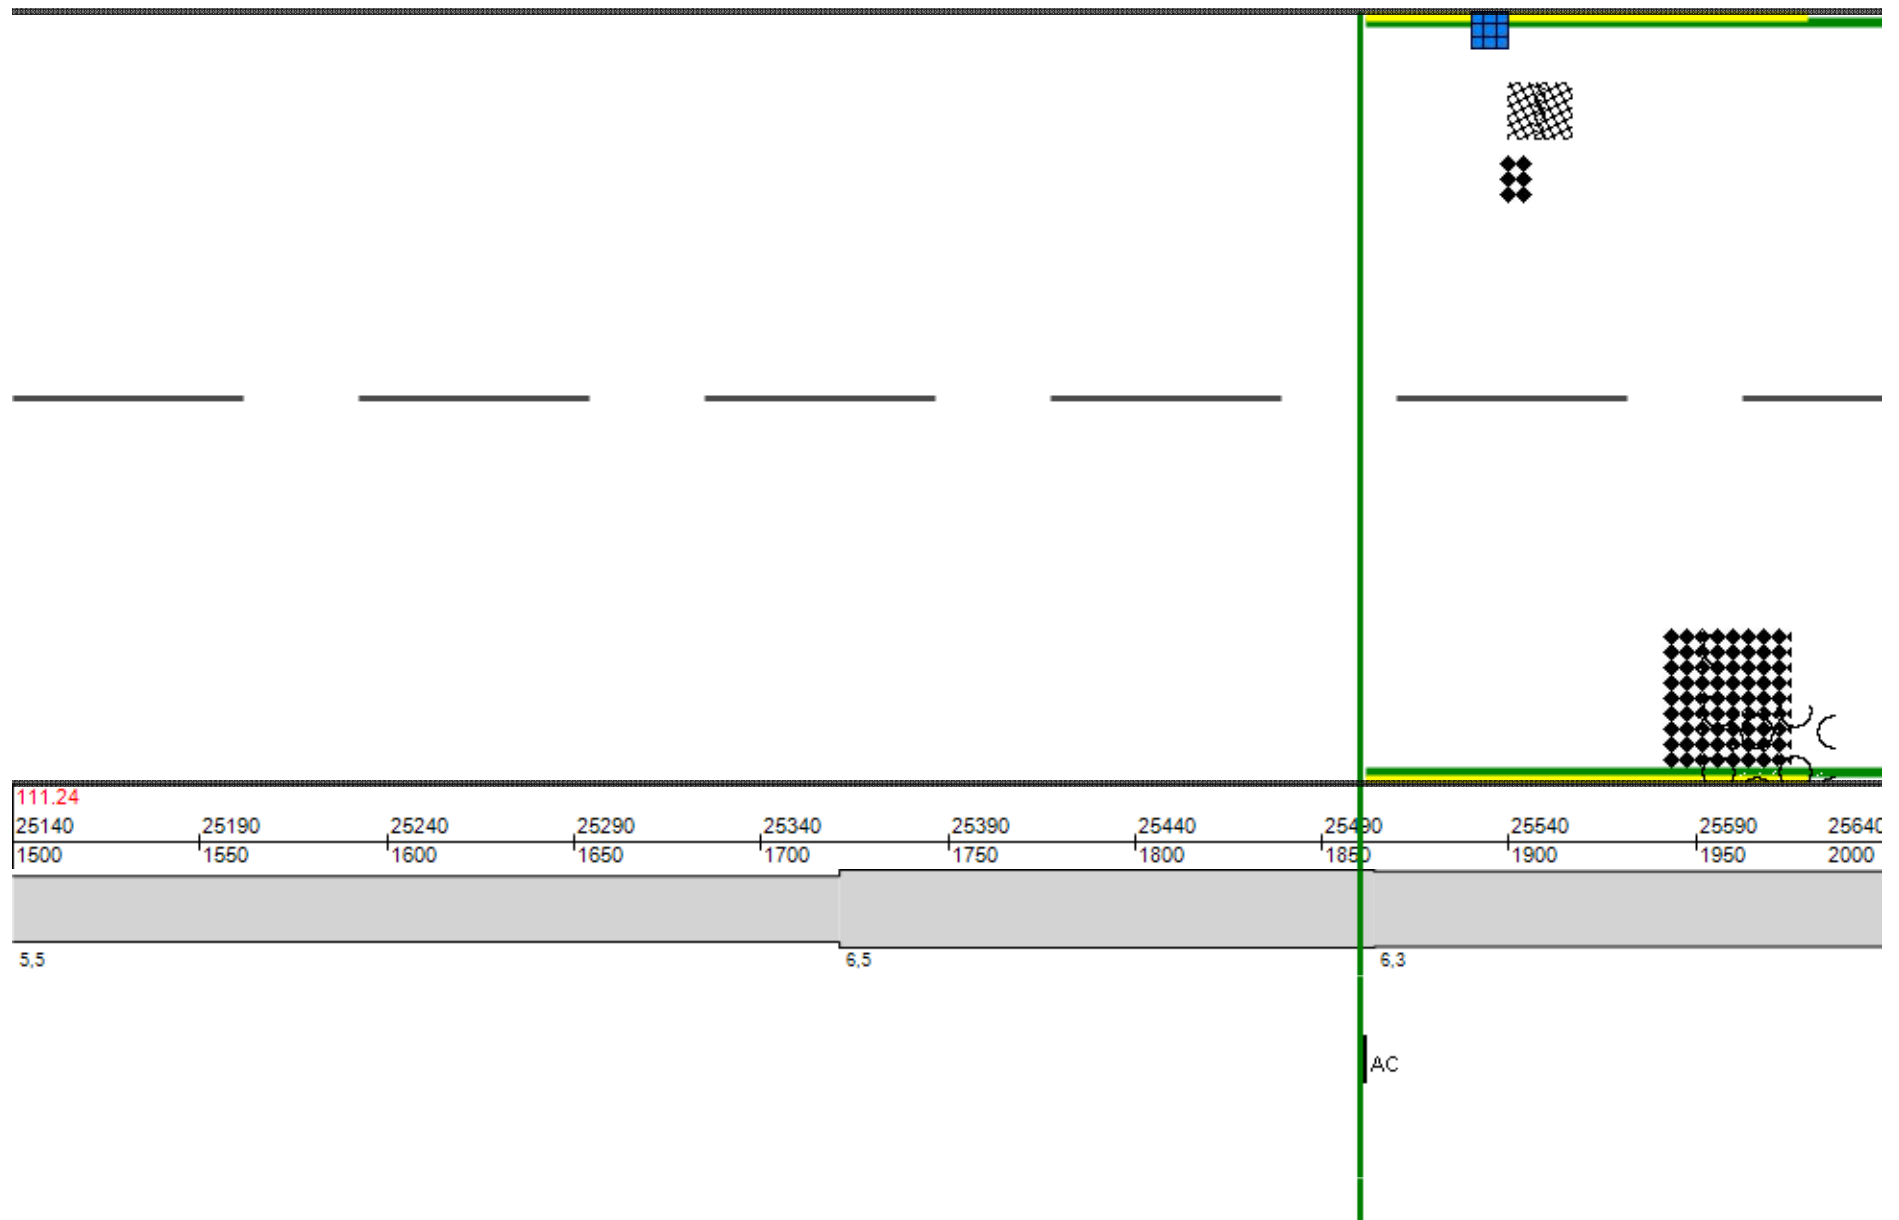
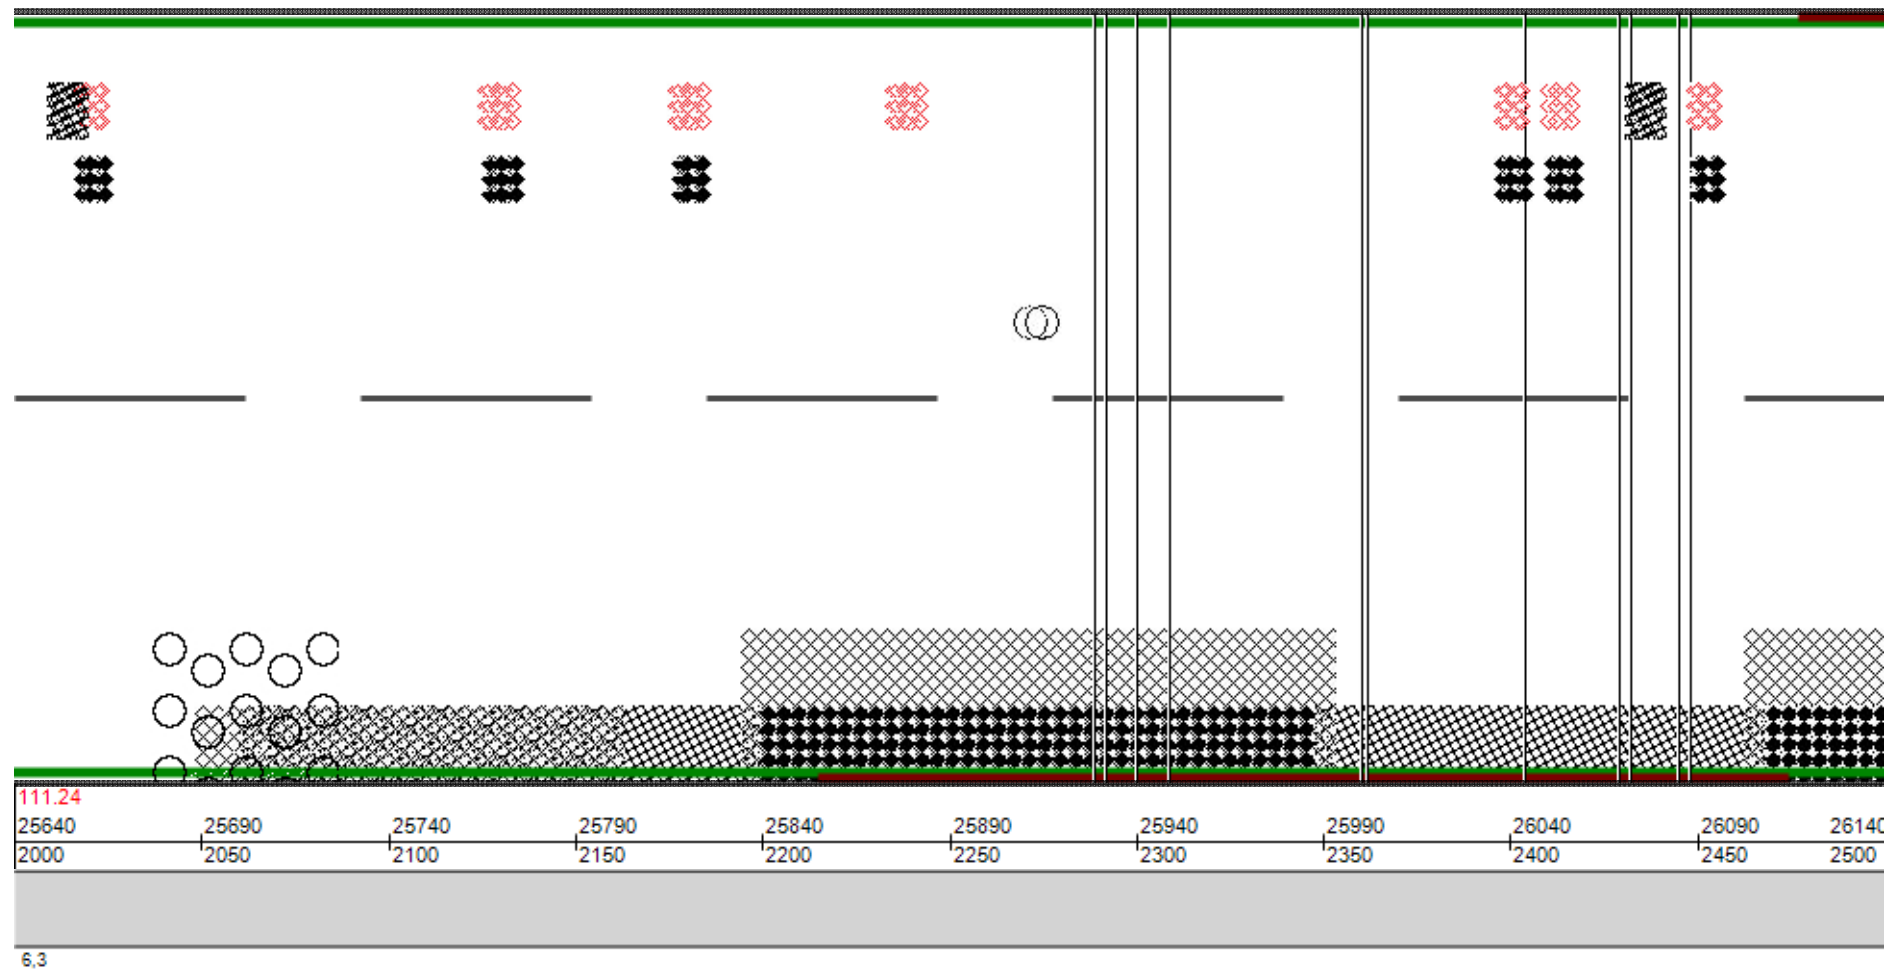
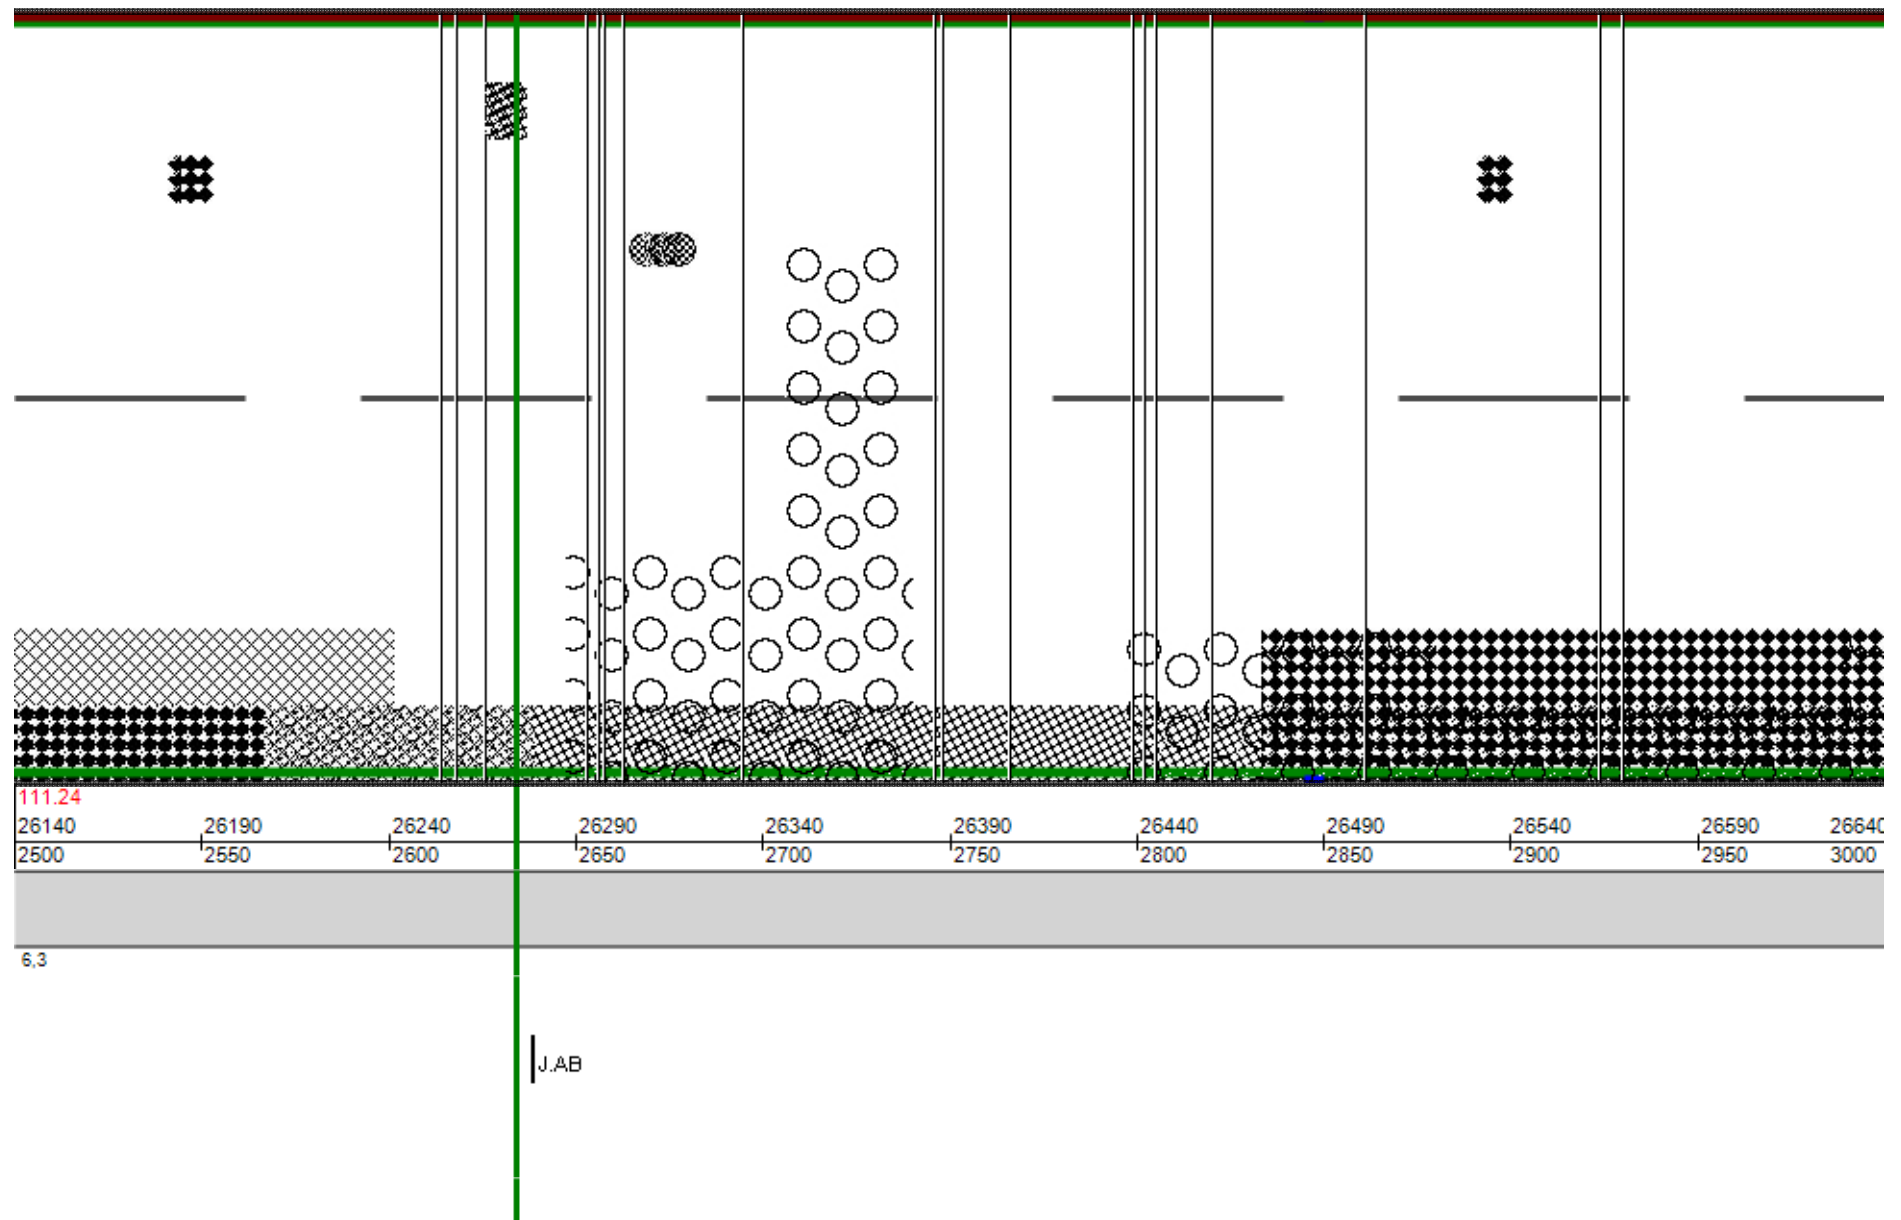
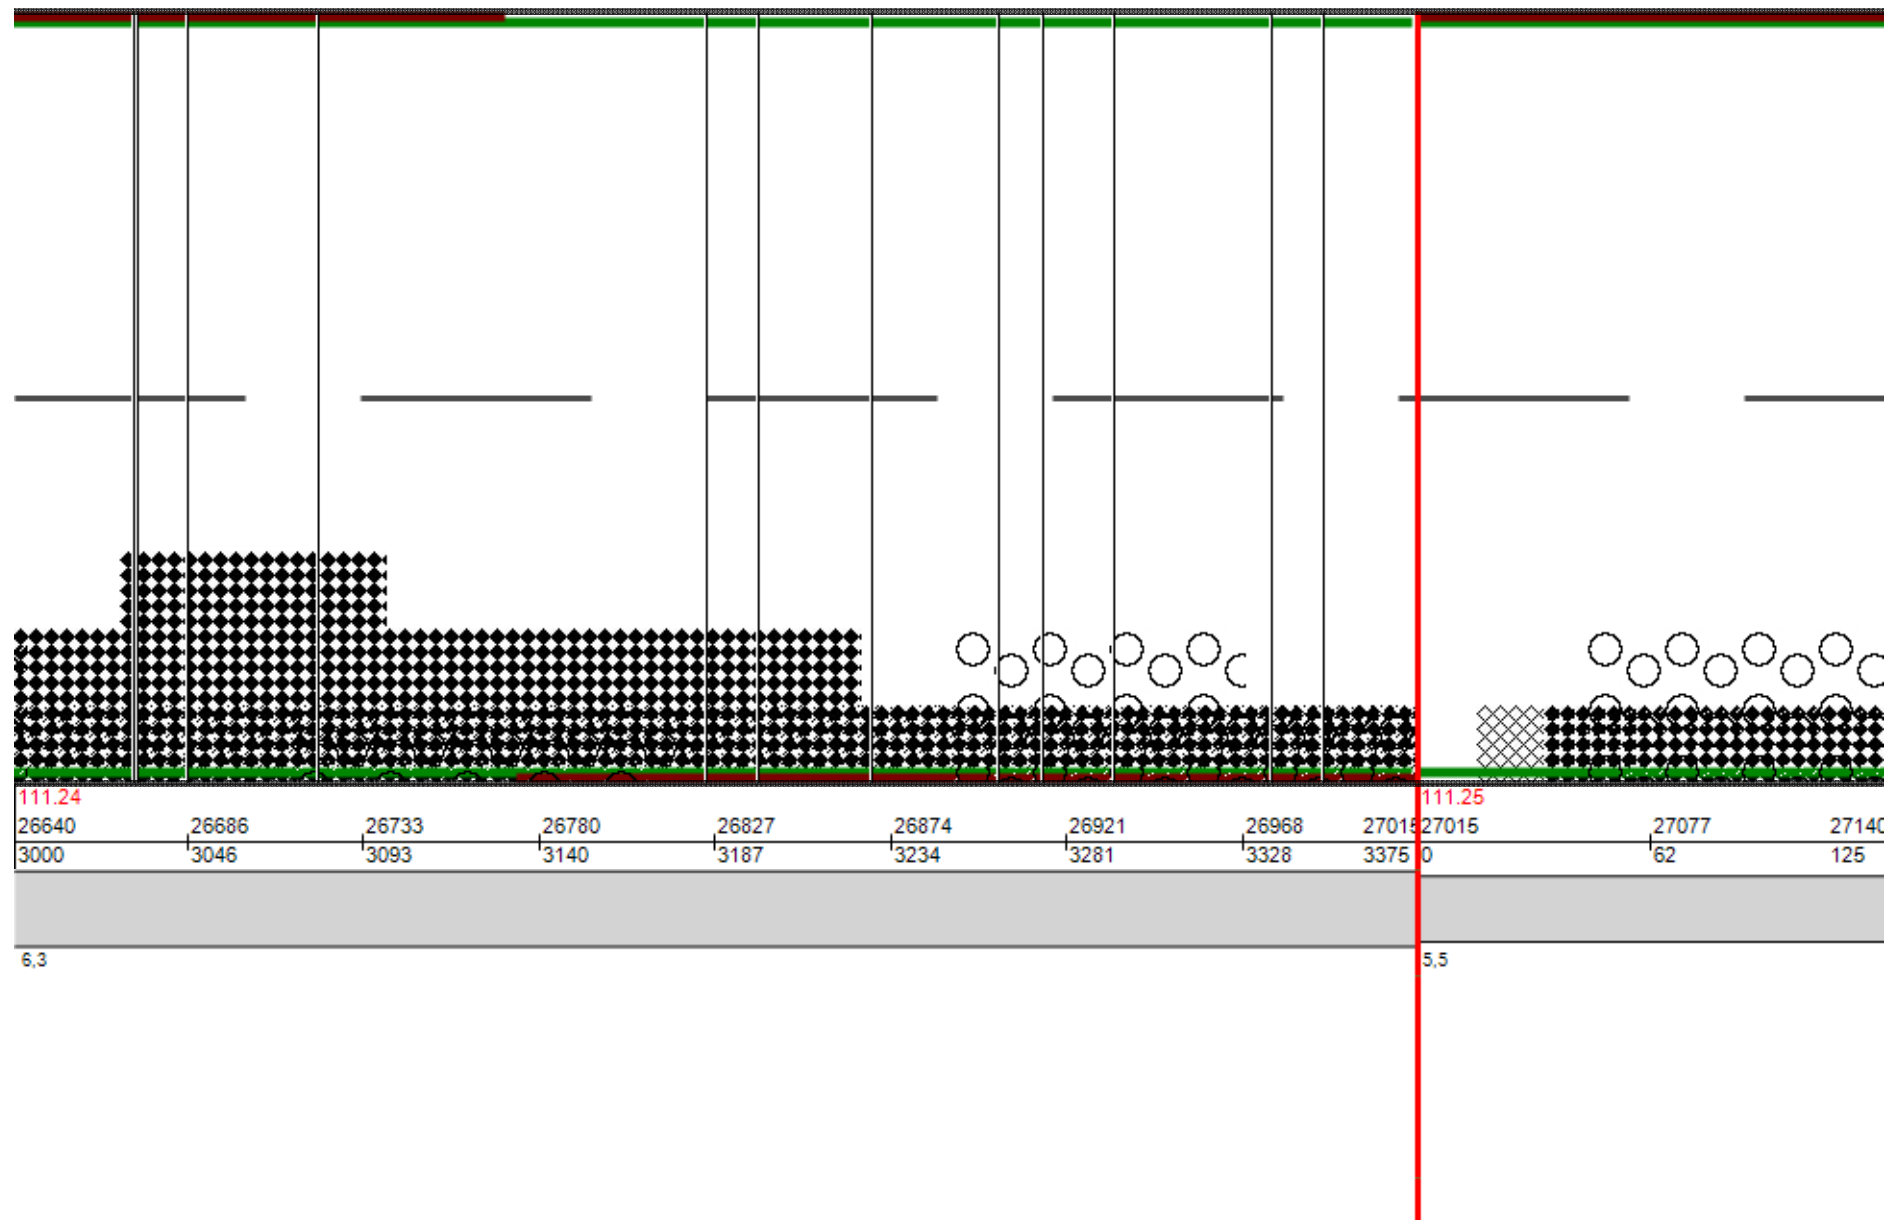
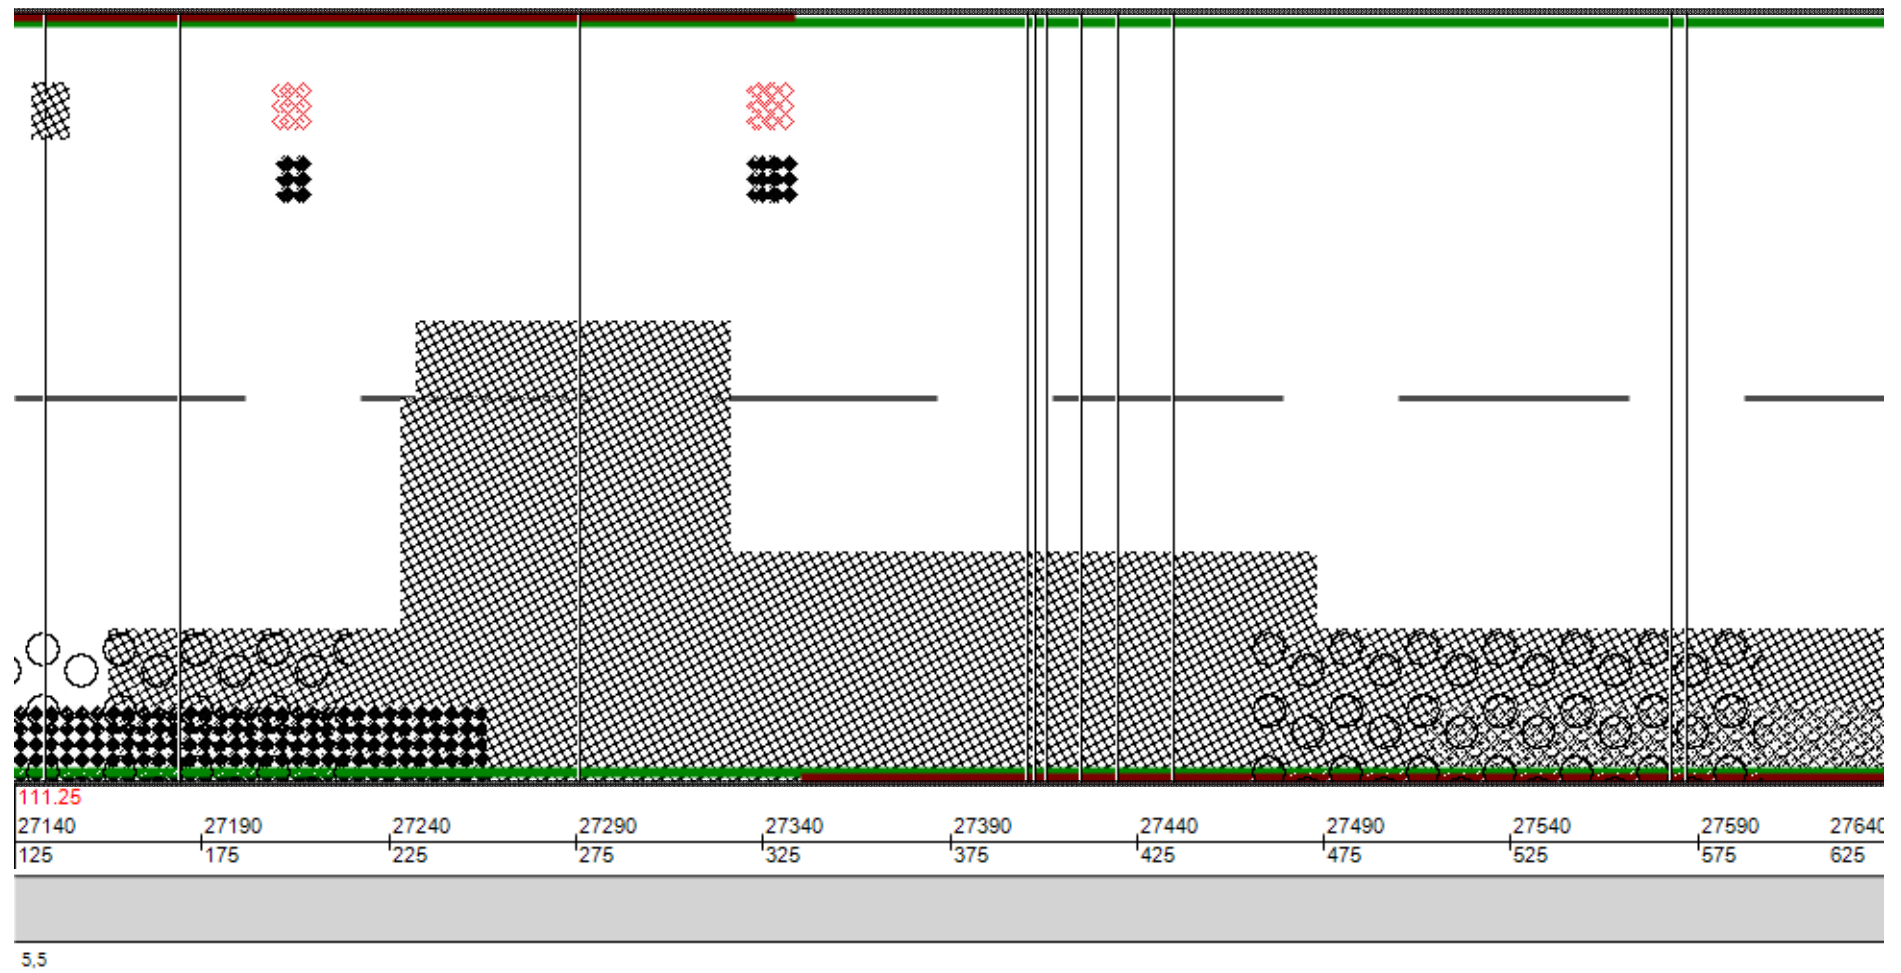
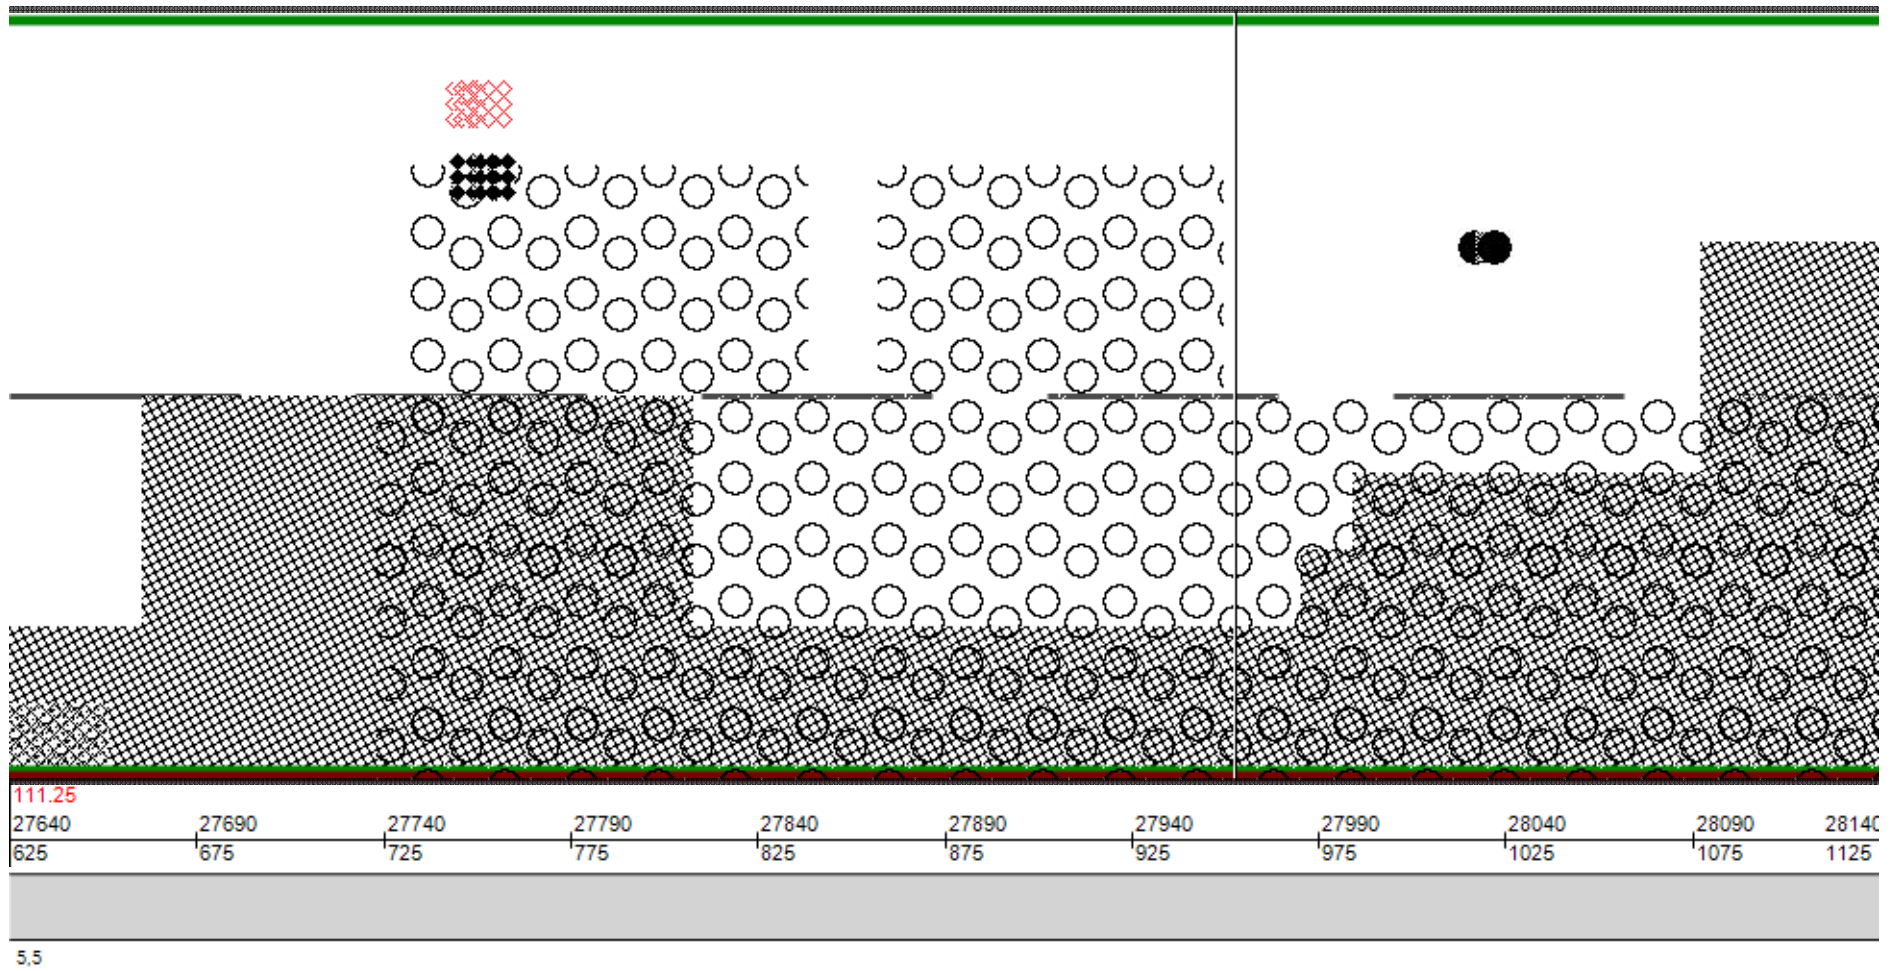
- 3\_1    Souhrn porušení na homogenních úsecích**
- 3\_2    Legenda grafického zobrazení poruch**
- 3\_3    Grafické schéma porušení vozovky**
- 3\_4    Mapa klasifikace stavu dle TP82**
