# Technická specifikace

Název akce: **III/2276 Šanov, rekonstrukce silnice a mostu ev.č. 2276-4**

Staničení provozní v km : **6,226 km, ve směru Kněževes - Šanov**

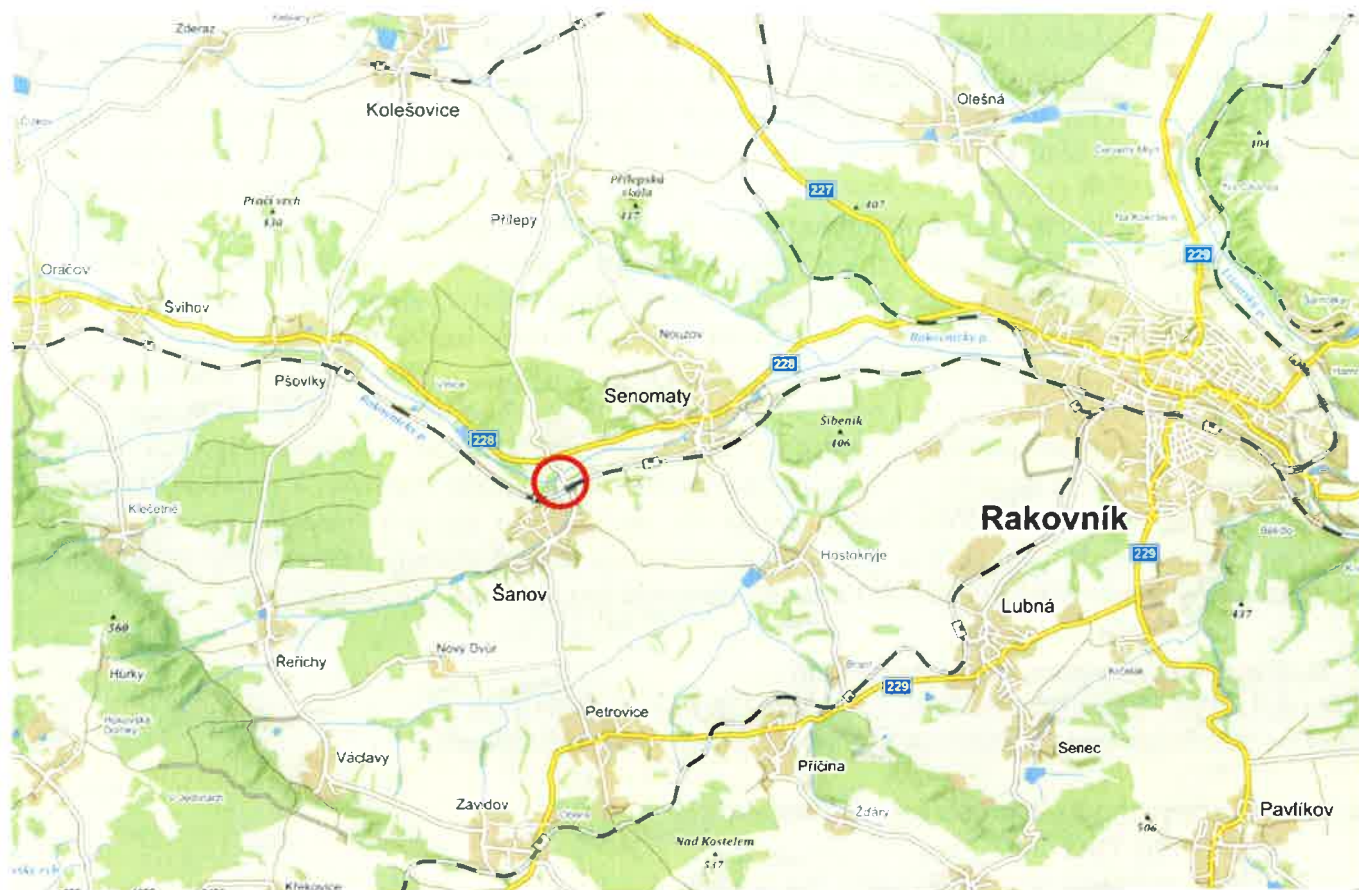
Jednopolová, kolmá, žb. trámová (roštová), monolitická konstrukce. Opěry masivní betonové, opatřené omítkou, doplněné o pilířky z tvárnice. Rovnoběžná, betonová, omítnutá křídla. N.K. je žb. trámový rošt ze 4 trámů, 2 podporových příčníků a 2 příčníků v poli. Deska mostovky je žb. o tl. 34 cm. Římky jsou železobetonové monolitické, omítnuté. Levá římsa je dodatečně přibetonovaná. Vozovka je dvoupruhová, živiničná, se střechovitým sklonem. Zádržný systém tvoří na pravé straně betonová zábradelní zídka a na druhé straně novější ocelová zábradelní svodidla. Odvodnění mostu je provedeno odvodňovacími s chrlíči nad opěrami. Chodníky nejsou. Izolace je vanová. Koryto pod mostem je zpevněno.

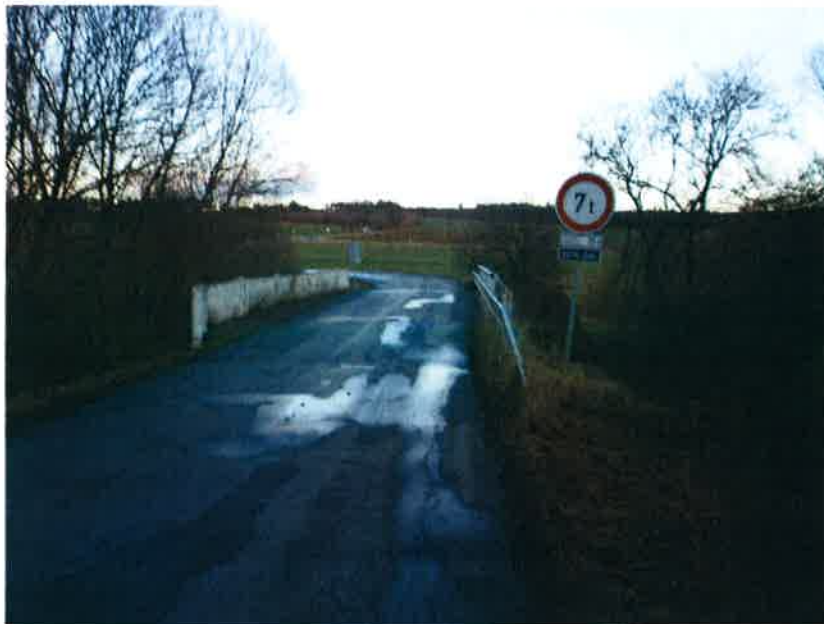
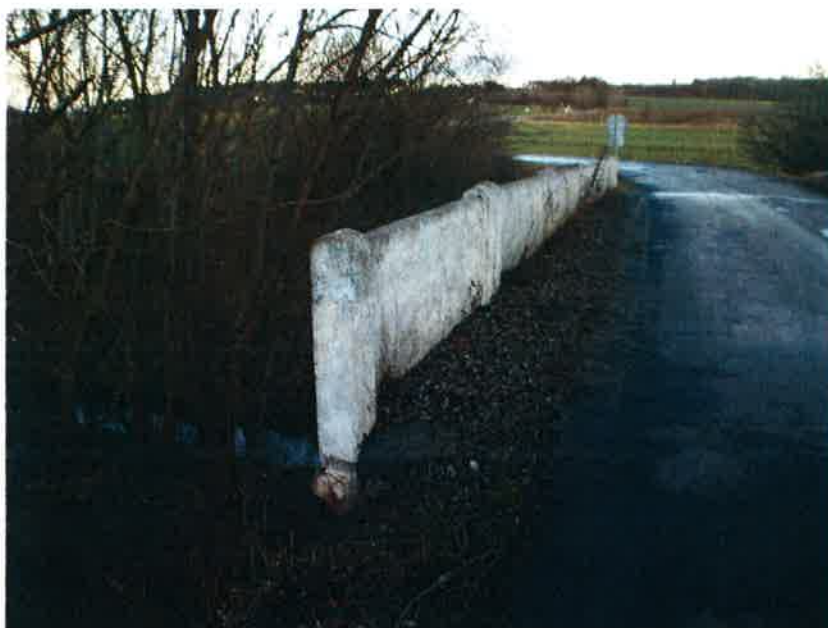
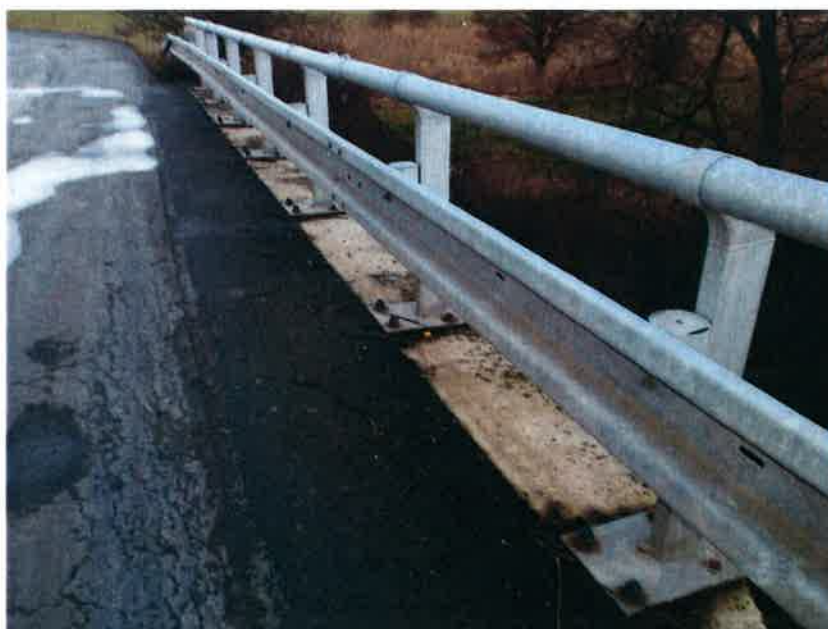
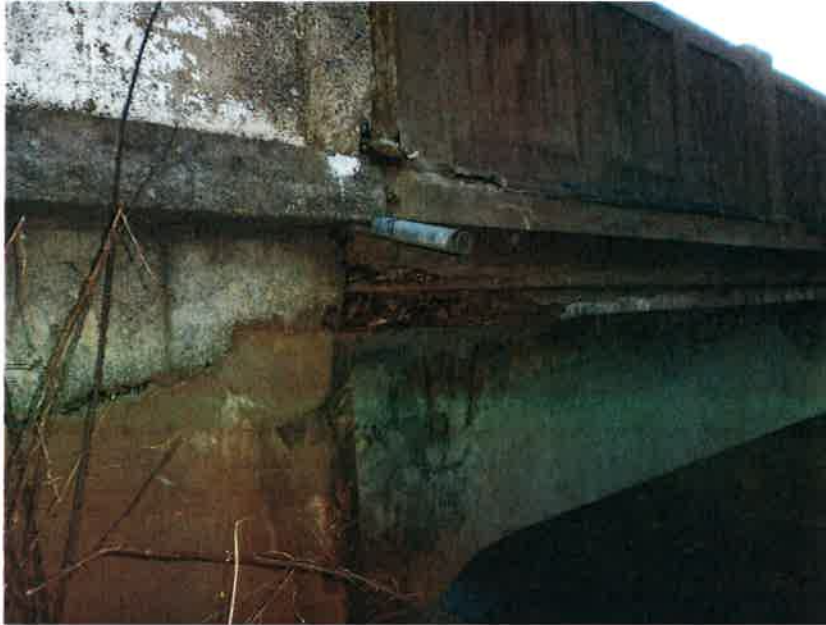
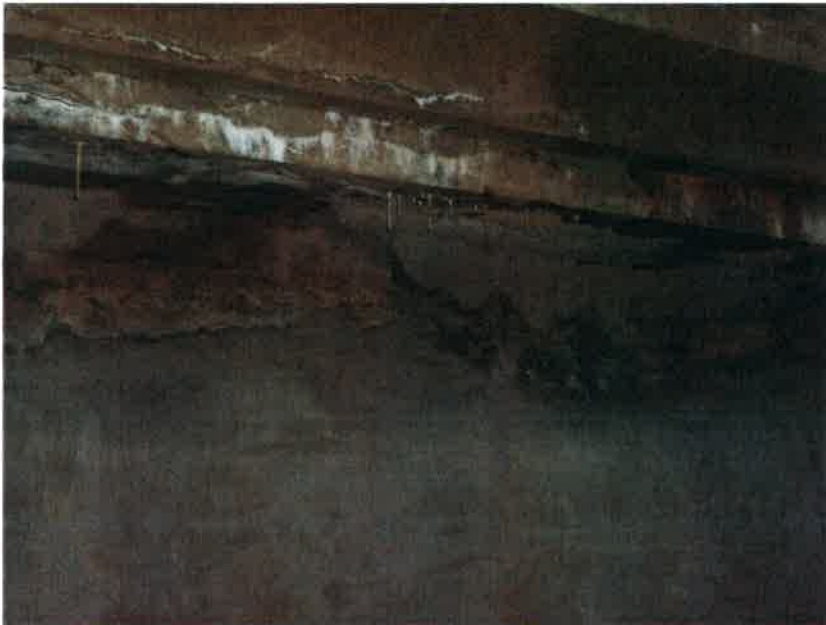
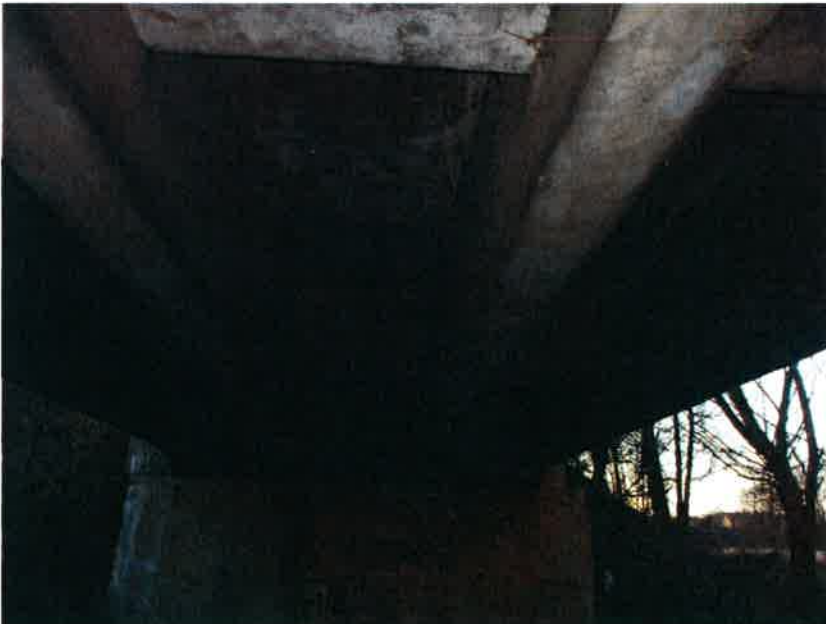
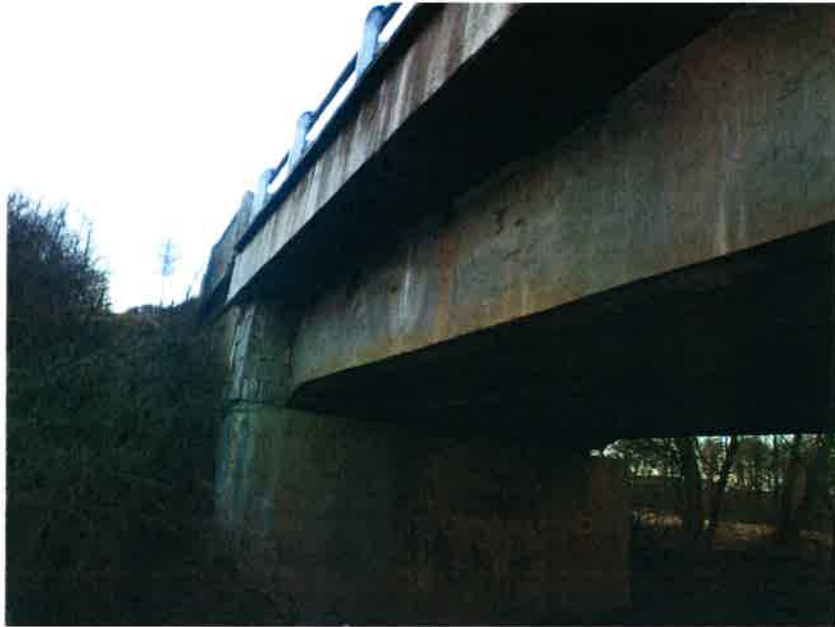
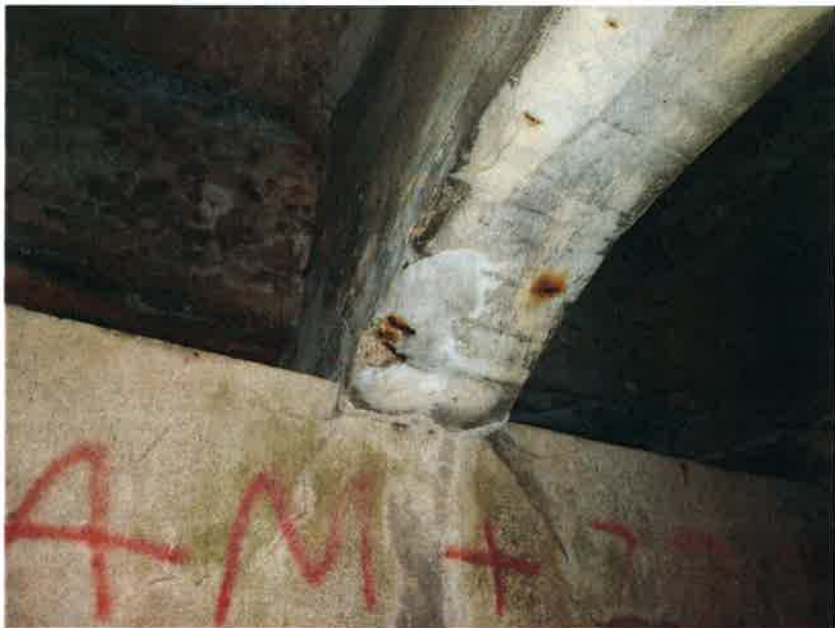
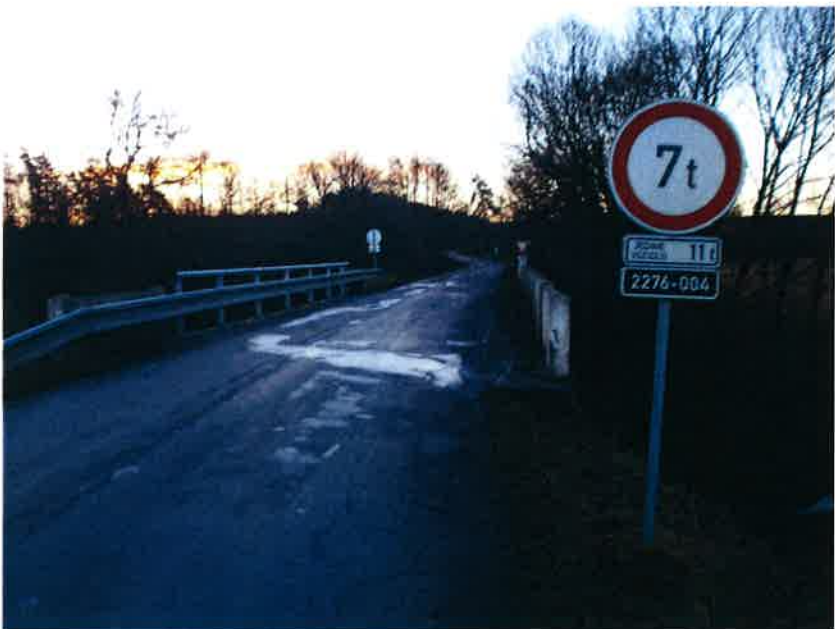
## Fotodokumentace

Na boční plochy úložné prahy opěr zatéká a beton degraduje. N.k. má v důsledku zatékání vody hloubkově degradovaný beton na spodním líci, zejména u krajních trámů. Místně je vidět korodující výztuž. Sparou u poprsní zídky zatéká na čela konstrukce a způsobuje hloubkovou degradaci římsové konzoly a korozi její výztuže. Ložiska na úložných prazích jsou rovněž zkorodovaná. Kryt živiničné vozovky je porušen trhlinami ve všech směrech a je navýšen až na úroveň římsy, což způsobuje zatékání vody na čelo mostu. Izolační systém je nefunkční a projevuje se to zatékáním vody a následnými výluhy, vlhkostí N.K. a odpadáváním krycích vrstev betonu. Zábradelní zídka jsou porušeny sítí trhlin. Není k dispozici žádná historická proj.dokumentace – pouze ML se schémat. náčrtem v BMS.

Stávající žb. trámová nosná konstrukce je v havarijním stavu. Objekt je nevratně poškozen zejména díky nefunkčnímu izolačnímu systému, kterým kontaminovaná voda zatéká do konstrukce mostu. Opěry i nosná konstrukce mají díky dlouhodobému působení kontaminované vody silně poškozeny betonové části a oslabenu nosnou výztuž. Mostní vybavení je poškozené a neodpovídá požadavkům platných norem a TP. Protože stav výztuže konstrukcí mostu je havarijní a hrozí další snížení zatížitelnosti, nebo i uzavření mostu pro dopravu. Vzhledem ke stavu jednotlivých částí mostu i současných použitých materiálů, je jedinou technicky i ekonomicky vhodnou možností řešení demolice stávajícího objektu mostu. Nový most je navržen jako kolmý, jednopolový, železobetonový rám se zavěšenými křídly. Založení bude na mikropilotách z ocel. trubek prof. 133/20mm v délce 10m s kořenem délky 5m. Délka n.k. bude 15,1m a rozpětí 14,2m. Navazující žb. křídla budou vetknuta do stěn rámu. Izolace n.k. bude provedena plošná, z asfalt. nátěru a asfalt. pásů lepenky. Součástí je i rekonstrukce převáděné silnice III/2276 v kategorii S 6,0/50, v celkové délce cca. 70m. V prostoru pod mostem a v jeho bezprostředním okolí, bude vyčištěno a upraveno koryto potoka. Zhruba 2m od čel mostu budou příčné žb. prahy, mezi kterými bude koryto opevněno lomovým kamenem do betonu. Vně prahu bude instalován těžký kamenný zához. Před zahájením stavby zhotovitel provede instalaci DIO a zajistí stanovení pro uzavírku silnice III/2276.
