II/102 HR. HL. M. PRAHY – – ŠTĚCHOVICE, REKONSTRUKCE

Objednatel:	Středočeský kraj	Obec:	Jíloviště, Vrané n. V., Trnová, Měchenice, Davle, Hradištko, Štěchovice, Slapy	Kraj:	Středočeský
Akce:	II/102 HR. HL. M. PRAHY – ŠTĚCHOVICE, REKONSTRUKCE			Datum	Stupeň
Příloha:	<h1>GEOTECHNICKÝ PRŮZKUM PRO MOST 102–007</h1>			4/2017	PDPS
				Souprava	Č. přílohy
					1.3.1

ZÁVĚREČNÁ ZPRÁVA

ÚKOL : geotechnický, geofyzikální a korozní průzkum
pro
rekonstrukci mostního objektu ev.č. 102-007 silnice II/102
most přes bezejmennou vodoteč

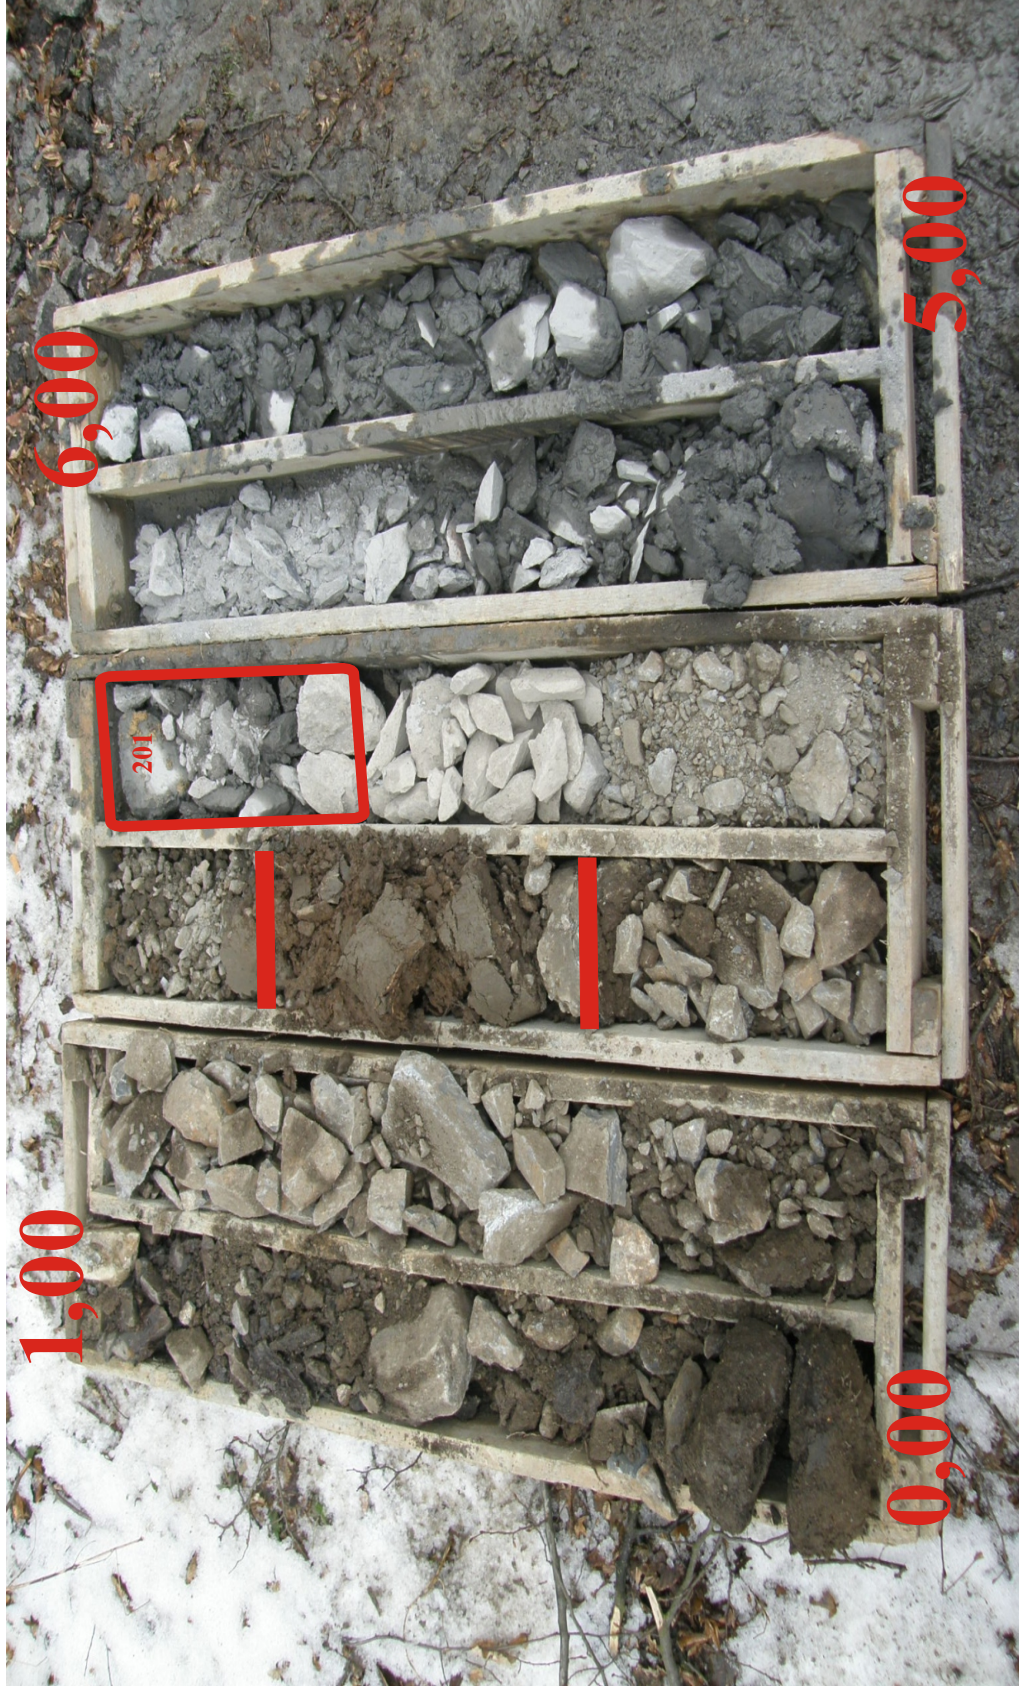
Červeně znázorněna hranice mezi : návážka - kvartérní pokryv - předkvartérní podklad
