# Technická specifikace

## Název akce: III/1161, 2018 Žilina

**Místo realizace:** silnice III/1161 začátek na křižovatce se silnicí III/2018 v obci Žilina a konec na křižovatce silnicí III/2016 v obci Družec, staničení opravy km 2,710 – 5,515, uzlové body 1223A223 – 1223A226, délka opravovaného úseku 2 805 m.

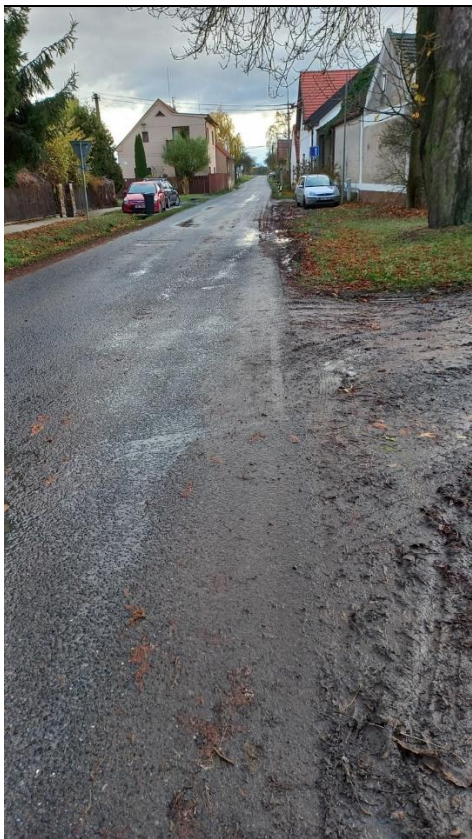
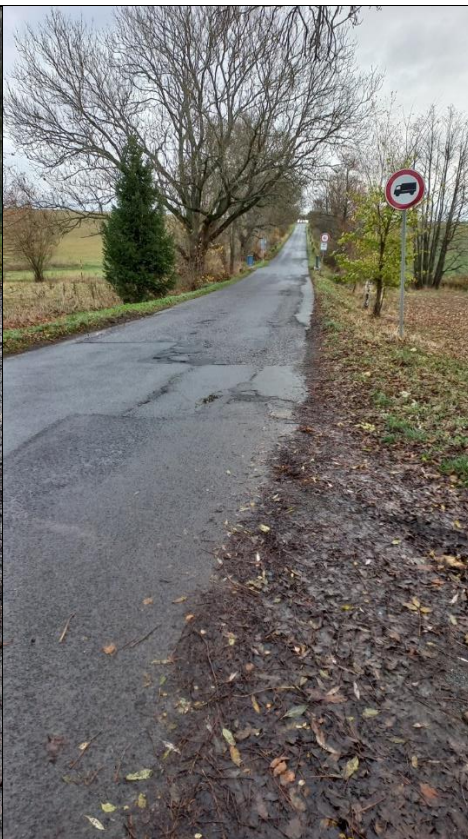
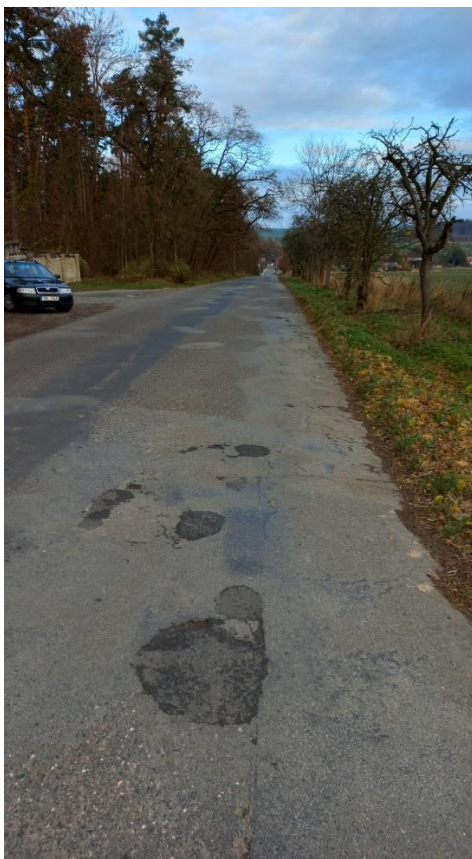
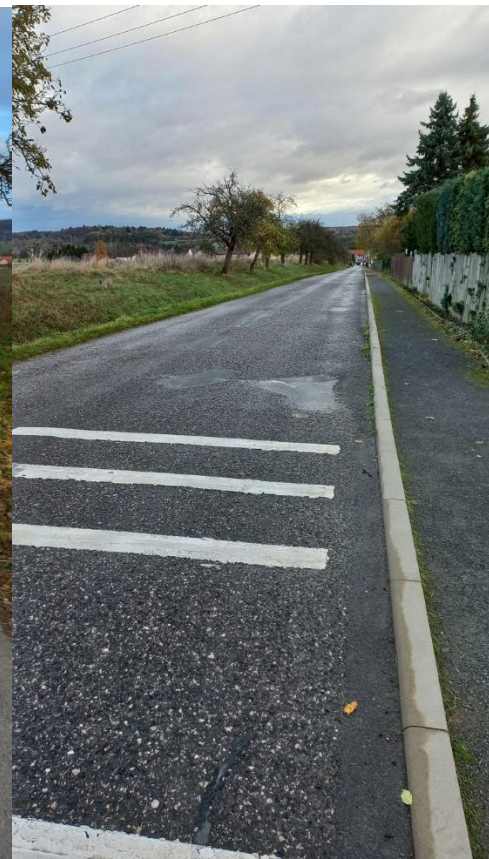
**Fotodokumentace**

Stávající živičný povrch silnic vykazuje velké počty únavových trhlin ve stopách vozidel, trhliny při krajích vozovky, trhliny z nespojení a stáří asfaltových vrstev, deformace a rozpady obrusné vrstvy vedoucí k tvorbě výtluků. Povrch vozovky je na konci životnosti a dochází k opakovanému vytváření výše zmíněných poruch, které odstraňujeme v rámci běžné údržby silniční sítě a jejich rozsah se zvětšuje. Řešené úseky silnic vedené mimo jiné průtahy obcemi jsou nevyhovující jak z hlediska stavebního, ale také z negativního vlivu hlukové zátěže z dopravy na okolní zástavbu umocněného nevyhovujícím stavebním stavem silnice.
