## ZPRÁVA Z DIAGNOSTICKÉHO PRŮZKUMU VOZOVKY

### „II/322 Kolín - Třídvorská“

Objednatel zprávy:	<b>Novák &amp; Partner, s.r.o.</b>
Sídlo objednatele:	V Olšinách 2300/75, 100 00 Praha
Účel zprávy:	Diagnostický průzkum vozovky a doporučení způsobu opravy
Zprávu provedl:	Milan BECK, DiS., Petr MARTSCHINI, Martin HOŠEK
Číslo zprávy:	<b>D74-2019</b>

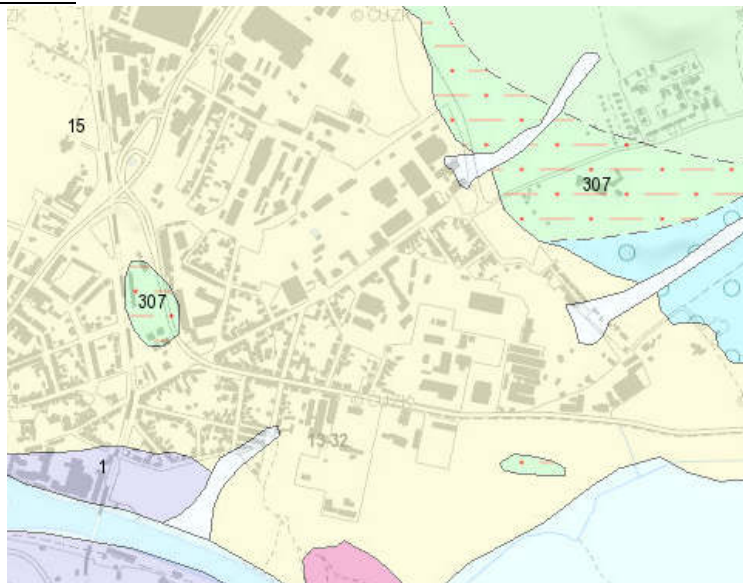
## H. GEOLOGIE ÚZEMÍ

Dle informací z ČGS je geologie trasy relativně homogenní. V trase se vyskytují z pohledu geologické geneze hornin obdobné zeminy s lokálními odlišnostmi. Převážně se jedná o eolické nezpevněné sedimenty – kvartérní naváté písky. Na části trasy cca v km 0,400 – 0,700 pak marinní, křídové nezpevněné sedimenty – písčité slínovce až spongilitické jílovce. Primárně pak lze očekávat eluviální zeminy, zvětralé, rozpadlé matečné horniny s primárním výskytem sedimentárních písčitých zemin. Zastížené zeminy dobře korelují s předpoklady ČGS.

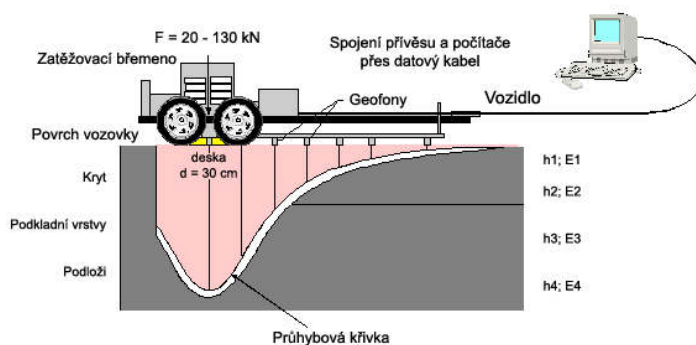
### PRINCIP MĚŘENÍ ÚNOSNOSTI RÁZOVÝM ZATĚŽOVACÍM ZAŘÍZENÍM - FWD

Schématické znázornění prováděného měření únosnosti pomocí rázového zatěžovacího zařízení je patrné z následujícího schématu:
