II/102 HR. HL. M. PRAHY – – ŠTĚCHOVICE, REKONSTRUKCE

Objednatel:	Středočeský kraj	Obec:	Jíloviště, Vrané n. V., Trnová, Měchenice, Davle, Hradištko, Štěchovice, Slapy	Kraj:	Středočeský
Akce:	II/102 HR. HL. M. PRAHY – ŠTĚCHOVICE, REKONSTRUKCE			Datum	Stupeň
				4/2017	PDPS
Příloha:	GEOTECHNICKÝ PRŮZKUM PRO MOST 102–010			Souprava	Č. přílohy
					1.3.3

ÚKOL : geotechnický, geofyzikální a korozní průzkum

pro
rekonstrukci mostního objektu ev.č. 102-010 silnice II/102
most přes Bojovský potok
k.ú. Měchenice

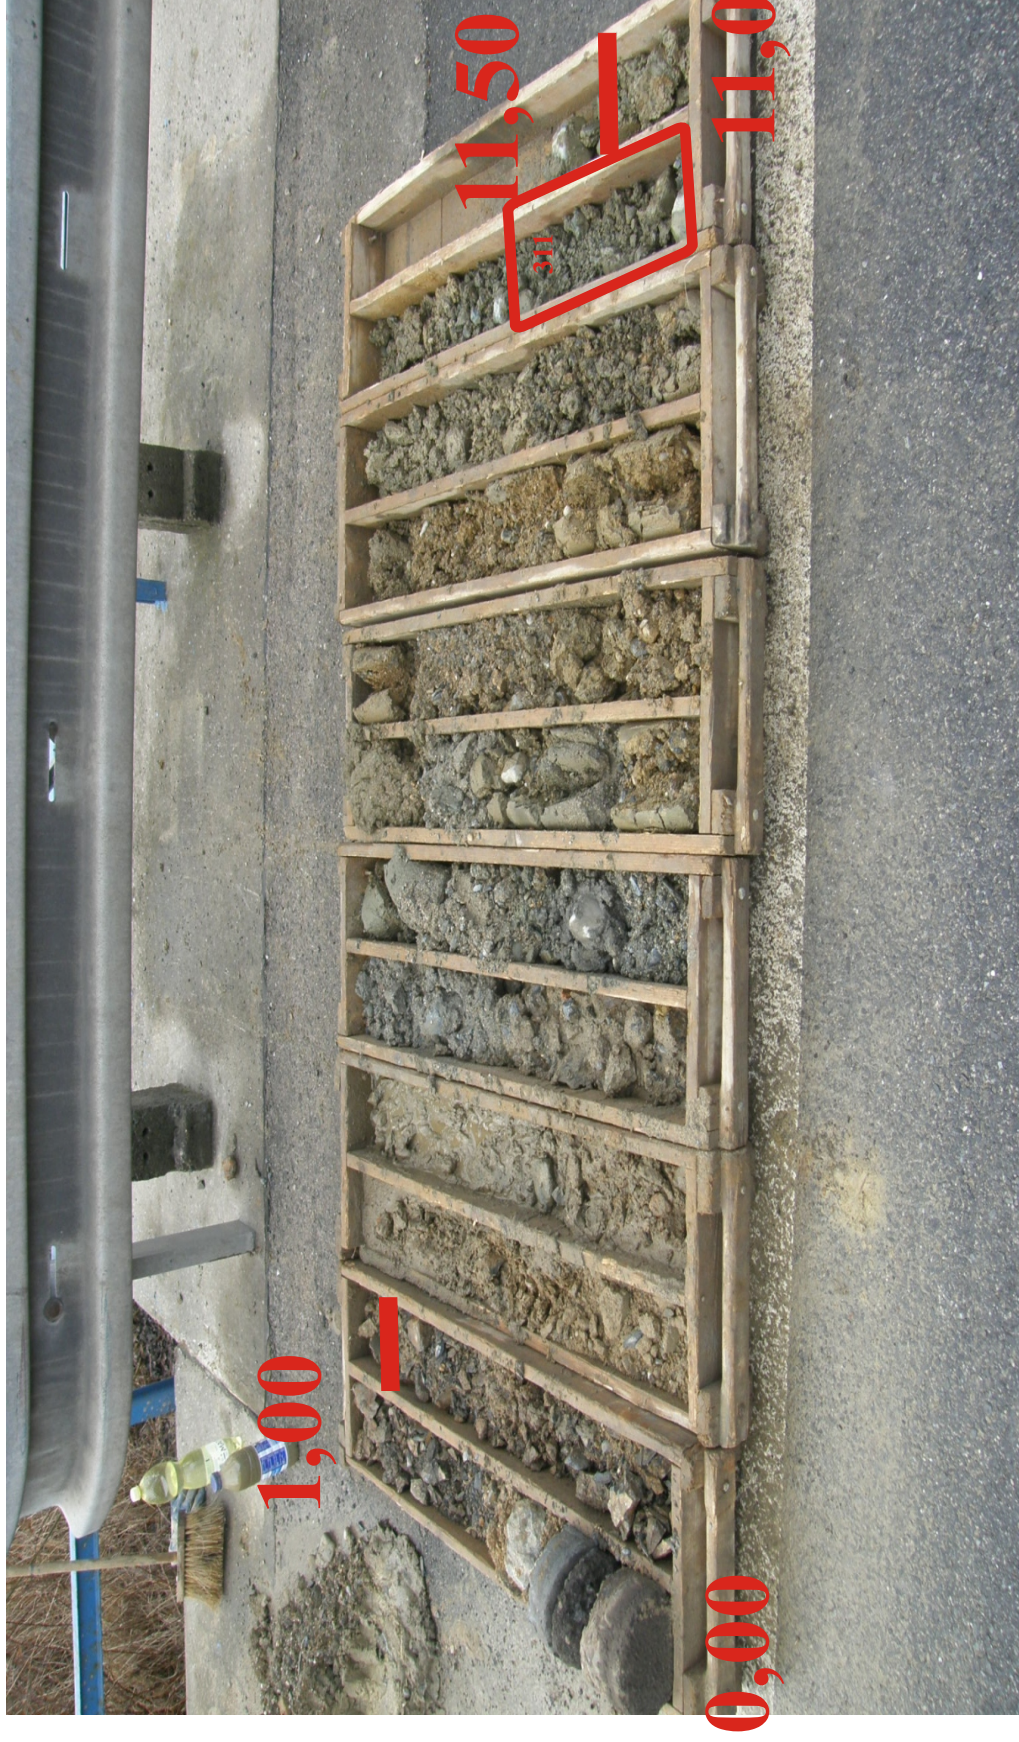
S-JTSK x 1062221,05 y 747895,45 z 202,21 mm

Červeně znázorněna hranice mezi : navážka - kvartérní pokryv - předkvartérní podklad
