# Úvodní list

Tato technická zpráva obsahuje šestnáct stran včetně úvodního listu a celkem sedm příloh. Pro objednatele byla zpráva vyhotovena v listinné a v elektronické podobě (PDF), ve které je zároveň uložena u zpracovatele.

PavEx® Consulting, s.r.o., Srbská 2741/53, 612 00 Brno, IČ: 63487624

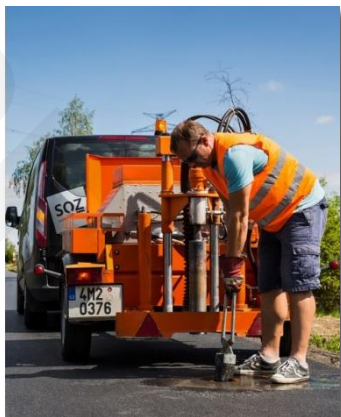
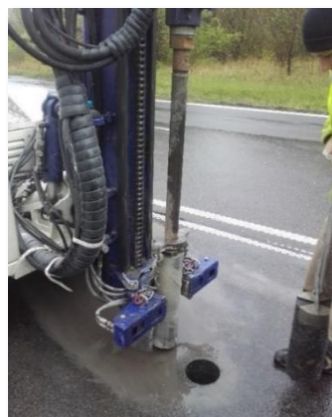
- jádrovými vývrty na hloubku všech asfaltem stmelených vrstev, popř. také na hloubku všech stmelených vrstev vozovky. Jádrové vrty byly provedeny silniční jádrovou vrtačkou s průměrem jádra 100 mm.
- vrtanými hloubkovými sondami do hloubky cca 1,5 m pod niveletu. Sondy byly provedeny s průměrem jádra 100 mm.

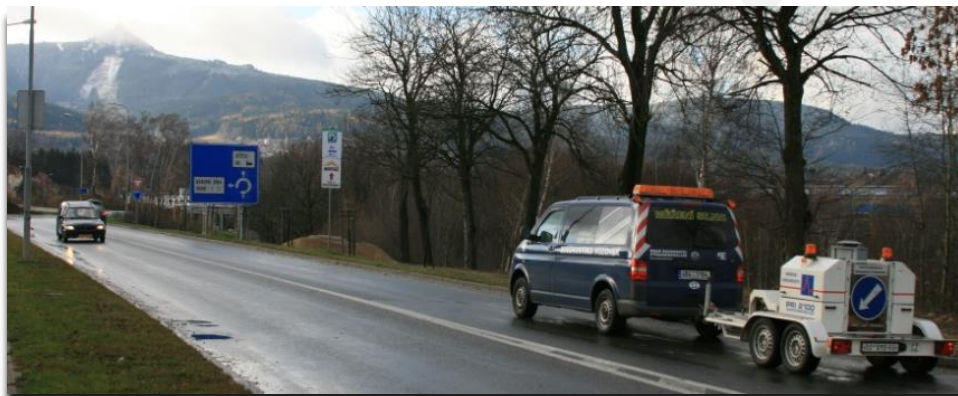
Posouzení únosnosti konstrukce vozovky bylo provedeno na základě měření rázovým zařízením – deflektometrem SWECO PRIMAX 3000 (SN-9705-050 / 0805-302). Vyhodnocení bylo provedeno vyhodnocovacím programem RoSy® Design.

Princip měření spočívá v pádu závaží o dané hmotnosti z určené výšky na kruhovou segmentovanou zatěžovací desku tak, aby dynamický ráz vyvolaný pádem závaží odpovídal účinku přejezdu kola návrhové nápravy rychlostí 50-70 km/h. Tento dynamický ráz, resp. jeho šíření je zaznamenáno sadou snímačů umístěných na povrchu vozovky za účelem popsání charakteristik dvou až třívrstvého systému konstrukce vozovky vycházející z teoretických základů podle Bousinesqa, a řešení vrstevnatého poloprostoru podle Kirk-Odemarka.

Na základě změřené průhybové čáry jsou na každém měřeném bodě programem stanoveny moduly pružnosti vrstev systému.
