**Odstranění havarijního stavu, rekonstrukce a zajištění
energetických úspor objektu Tylův dům,
Tylova č.p. 507, Kutná Hora**

ARCHITEKTONICKÉ A STAVEBNĚ TECHNICKÉ ŘEŠENÍ

VÝPIS OKENNÍCH VÝPLNÍ

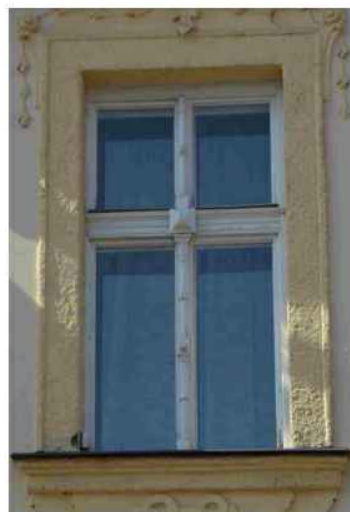
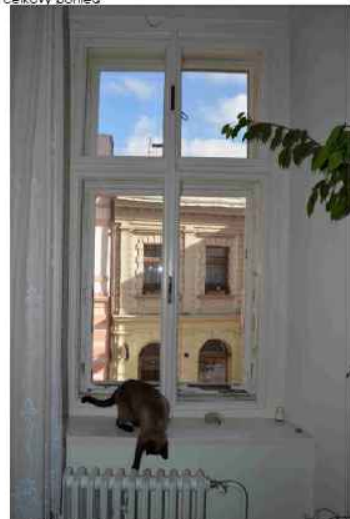
celkový pohled

pohled z interiéru

Okno do uličního průčelí v patře domu, čtyřkřídle, dvojitě, dovnitř otevíravé, s bedněnou špaletou, ustoupené od líce fasády, kde je vloženo do staršího kamenného ostění, v interiéru s ustoupeným parapetem s krycí deskou, rám okna je předělen širokým a bohatě vně i uvnitř profilovaným, silně nadvýšeným poutcem, na jeho středu je vložena bosa s rozetou, křídla nejsou dělena příčkami, zasklena jsou plochým sklem vloženým do polodrážky na tmel, profilace je střídavá, tvořená mělkým vyžlabením a odsazením, vnitřní klapačka má také obvyklou profilaci se slabými oblými pruty na hraně, vnější je ve formě bohatě zdobeného sloupku, se soklíkem, patkou a hlavicí a ještě s přepásáním středu a jeho doplněním o příčné posazenou nízkou kuželku, toto výrazné členění je použito i u krátkého sloupku v horním dílu okna, vysoký spodní sloupek je ještě bohatší o další mezilehlé prstence a zakončen je kompozitní hlavicí, závěsy jsou zadlabané válečkové se zakončením typu ČNS, zavírání je rozvorovou tyčí, ovládanou ozdobnou mosaznou pákou.

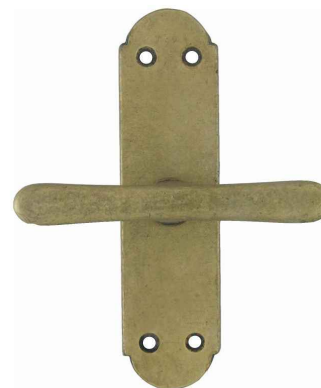
POŽADOVANÁ ROZVORA

POVRCH: STARÁ MOSAZ
+ ZARÁŽKY+KLIKY+OBRTLÍKY

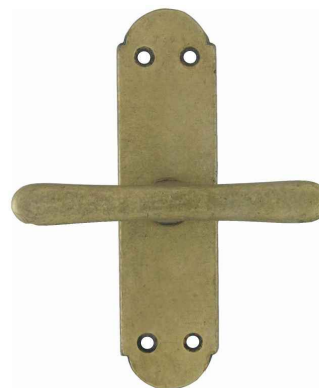
POŽADOVANÁ ROZVORA

POVRCH: STARÁ MOSAZ
+ ZARÁŽKY+KLIKY+OBRTLÍKY

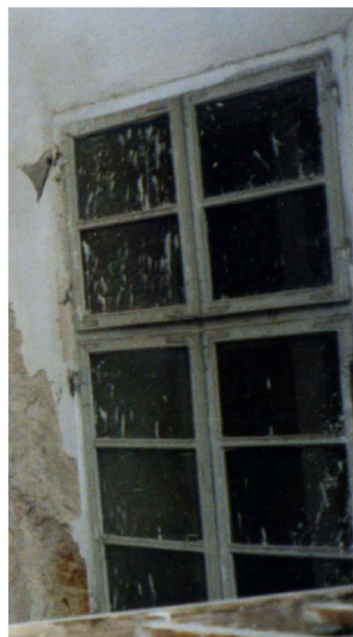
W04

OKNO NA PAVLAČ – REPLIKA

celkový pohled na původní okno

- důsledná a citlivá replika podle vzoru oken na průčelí a podle dochovaných informací
- pro repliku volit shodné žezivo s původním (podle vzoru), vysušené na max. 15%.
- nátěr PU lak polomat, RAL 1013 (vyvzorkovat!),
- součástí prací jsou všechny prvky okenní výplně (deštění, parapet vnitřní, lišty...)
- replika/repase původního kování (rozvora, panty, pojistky...). Očištění ultrazvukem, přešetření, zakonzervování, celkové rozhybání a zprovoznění, doplnění chybějících nebo nevratně poškozených částí replikou. Náhrada kliky mosaznou historizující.

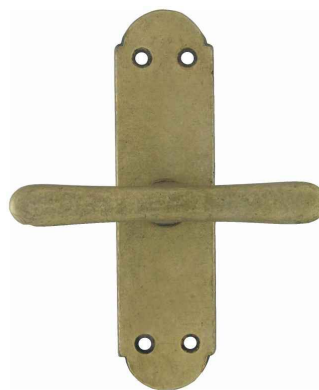
POŽADOVANÁ ROZVORA

POVRCH: STARÁ MOSAZ
+ ZARÁŽKY + KLIKY + OBRTLÍKY

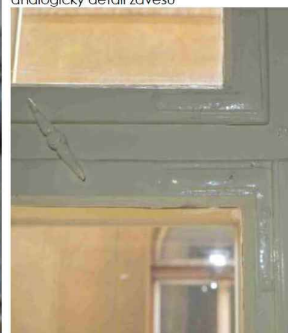
analogický detail závěsu

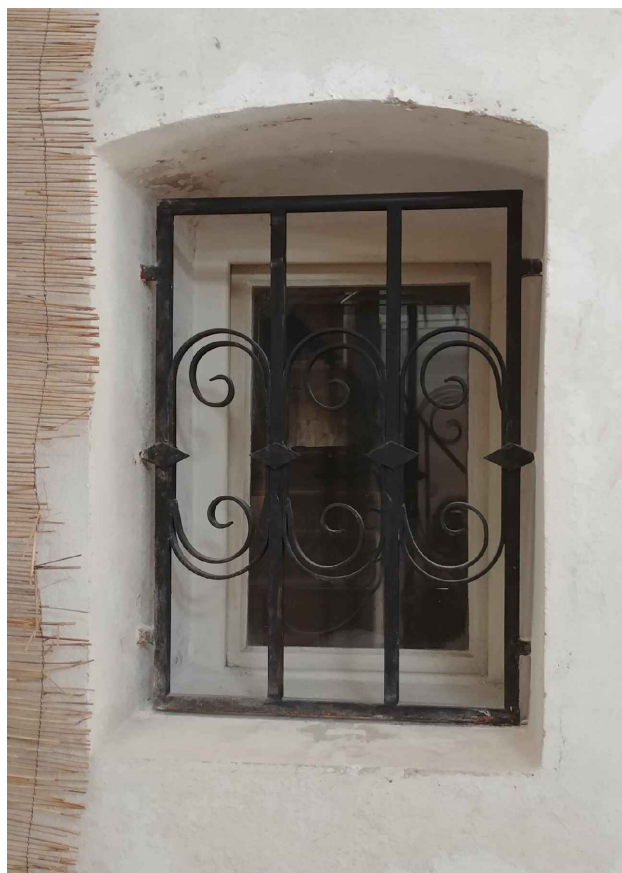
W05

OKÉNKO POD PAVLAČÍ

Okno do prostoru pavlače, ke schodišti v přízemí domu, jednokřídlé, jednoduché, otvíravé do místnosti, ostění zděné nahozeno a štukováno, parapety zděné nahozené štukované, závěsy jsou zadlabané válečkové se zakončením typu ČNS, zavírání je na uzavírací jazýček s půlolivou.

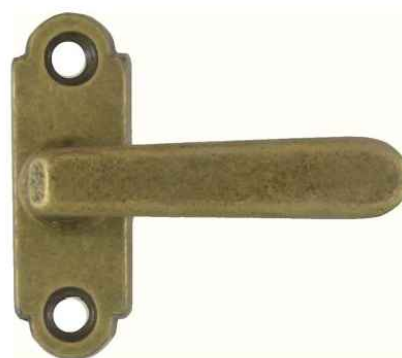
POŽADOVANÁ PŮLOLIVA

POVRCH: STARÁ MOSAZ
+ ZARÁŽKY+KLIKY+OBRTLÍKY

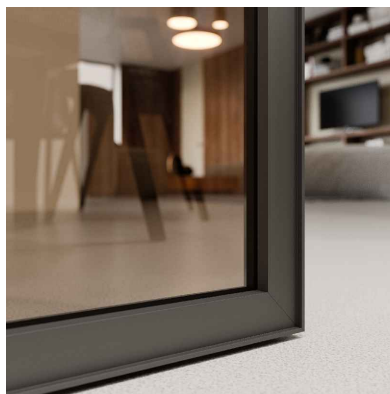
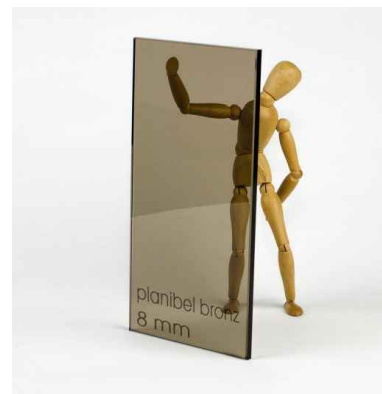
W06

ZASKLENÍ SVĚTLÍKU

POŽADAVEK NA VNĚJŠÍ SKLO ZASKLENÍ ESG 10 mm
PLANIBEL – BRONZOVÉ
LT: 62% LR: 6% SF: 70%

- ROZMĚRY JEN PRO NACENĚNÍ POLOŽKY. SKUTEČNÉ ROZMĚRY DLE VÝROBNÍ DOKUMENTACE SVĚTLÍKU!
- SKLO USAZENO DO SVĚTLÍKU NA DÍLNĚ A PŘIVEZENO S CELOU KONSTRUKCÍ SVĚTLÍKU NA MÍSTO.
- IZOLAČNÍ TROJSKLO $U_g=0,5 \text{ Wm}^2/\text{K}$, SESTAVENO Z NÍŽE UVEDENÝCH SKLENĚNÝCH TABULÍ:
 - VNĚJŠÍ SKLO: ESG 10 mm, PLANIBEL BRONZE, LT: 62% LR: 6% SF: 70%
 - PROSTŘEDNÍ SKLO: ESG 8 mm ČIRÉ
 - VNITŘNÍ SKLO: CONNEX 66.2 ČIRÉ
- VNĚJŠÍ SKLO PŘESAHUJE PŘES MEZISKELNÍ RÁMEČEK A PROSTŘEDNÍ A VNITŘNÍ SKLO. TVOŘÍ ODKAPOVOU HRANU. VIZ DETAIL ŘEŠENÍ SVĚTLÍKU.
- SKLA BUDOU PŘED MONTÁŽÍ VYZKOUKOVÁNY A ODSOUHLASENY ARCHITEKTEM.
- CELÝ SVĚTLÍK (KONSTRUKCE + ZASKLENÍ) VYROBEN VÝROBCEM FASÁDNÍCH SYSTÉMŮ NA JEHO DÍLNĚ.
- VÝROBCE SVĚTLÍKU MUSÍ PŘED VÝROBOU ZPRACOVAT DÍLENSKOU VÝROBNÍ DOKUMENTACI, KTERÁ BUDE ODSOUHLASENA ARCHITEKTEM.
