| <p>Akce:</p> <p>III/00315, III/10113 Radlík - Kostelec u Křížků - PD - II.etapa</p> | <p>Datum: 03/2024</p> |
| <p>Část:</p> <p>SO 103 - Silnice III/10113 - ZÚ - km 2,973</p> | <p>Stupeň: PDPS</p> |
| <p>Příloha:</p> <p>Technická zpráva</p> | <p>Číslo kopie:</p> |

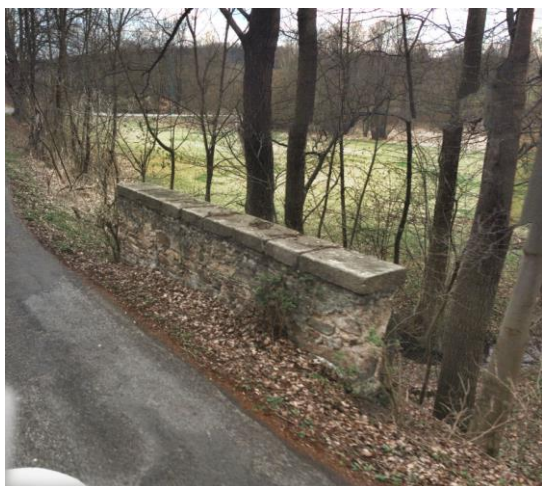
Nebezpečné čelo propustku

V km 1,357 komunikace kříží LBP Chotouňského potoka – od samoty Březka IDVT: 10270866, správce přítoku Lesy ČR, s.p. V rámci opravy dojde k pročištění stávajícího propustku a sanaci stávající kamenné klenby a čela. Sanace bude spočívat ve vyčištění a odstranění uvolněného materiálu, aplikaci adhezního můstku a reprofilaci vhodnou vysokopevnostní sanační hmotou na bázi cementu.

Z důvodu vyvýšeného čela propustku cca 1,0 m nad terén tvořící nebezpečnou překážku provozu dojde k odbourání čela a vybetonování nové římsy. Zároveň bude osazeno silniční svodidlo v délce 74 m, a osazení silničního dopravně bezpečnostního zábradlí výšky 1,3 m z kompozitů kotvené přes patní desky dle VL4 507.03 a 05 do nově vybetonované římsy.

V rámci snížení vyvýšeného čela propustku dojde také k sanaci celého čela. Dojde k celkovému vyčištění trouby a koryta od náletových porostů, travin a půdních nánosů. Sanace kamenné klenby a čela v celém rozsahu, opravy spár (proškrábnutí a odstranění uvolněného materiálu, vyplnění dutin vhodnou cementovou maltou a přespárování).
