Vizuální prohlídka komunikace - výstupní protokol

Objednatel: -
Akce: diagnostika vozovky
Komunikace: III/00715 Čičovice - Svrkyně
Poč. staničení: Provozní 5,774 Pracovní 0,000
Konc. staničení: [km] 10,080 [km] 4,306 **Popis** SDZ obec křižovatka
Zhotovil: Ing. Tomáš Wied

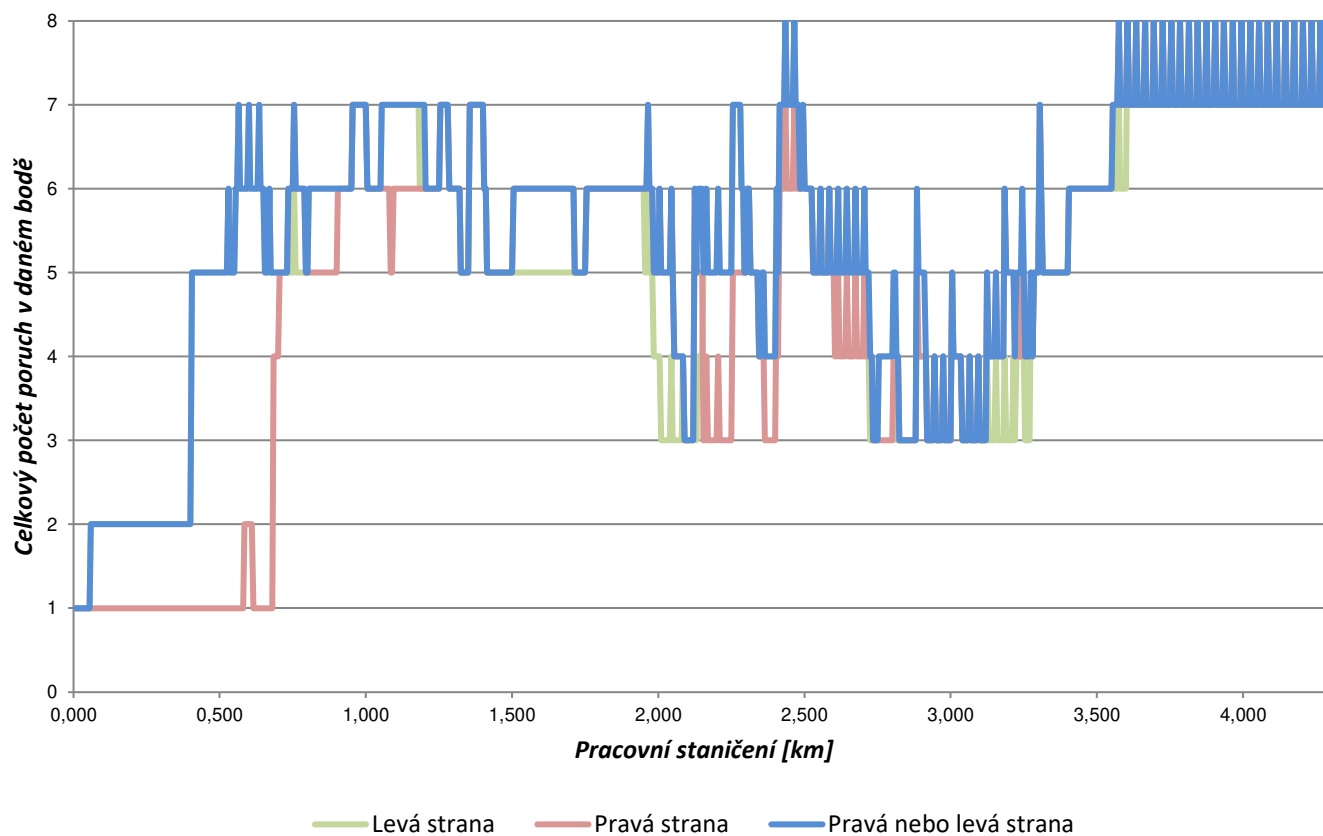
Součtový graf poruch

Název poruchy	Celková délka postižených částí [m]			% zastižené délky komunikace			% ze všech zastižených poruch		
	L	P	L nebo P	L	P	L nebo P	L	P	L nebo P
Kaverny	3910	3630	3910	90,7	84,2	90,7	16,9	15,7	16,9
Ztráta asfaltového tmelu	3910	3630	3910	90,7	84,2	90,7	16,9	15,7	16,9
Hloubková koroze	3910	3630	3910	90,7	84,2	90,7	16,9	15,7	16,9
Výtluky v ohrubné vrstvě a krytu	1720	1840	1840	39,9	42,7	42,7	7,4	7,9	7,9
Síťové trhliny	2715	1970	3025	63,0	45,7	70,2	11,7	8,5	13,1
Trhlina podélná	0	80	80	0,0	1,9	1,9	0,0	0,3	0,3
Trhlina příčná	320	295	320	7,4	6,8	7,4	1,4	1,3	1,4
Olamování okrajů vozovky	2420	2140	2720	56,1	49,7	63,1	10,5	9,2	11,7
Plošná deformace vozovky	3410	3440	3440	79,1	79,8	79,8	14,7	14,9	14,9
