II/102 HR. HL. M. PRAHY – – ŠTĚCHOVICE, REKONSTRUKCE

ZÁVĚREČNÁ ZPRÁVA

ÚKOL : geotechnický, geofyzikální a korozní průzkum

pro
rekonstrukci mostního objektu ev.č. 102-010 silnice II/102
most přes Bojovský potok
k.ú. Měchenice

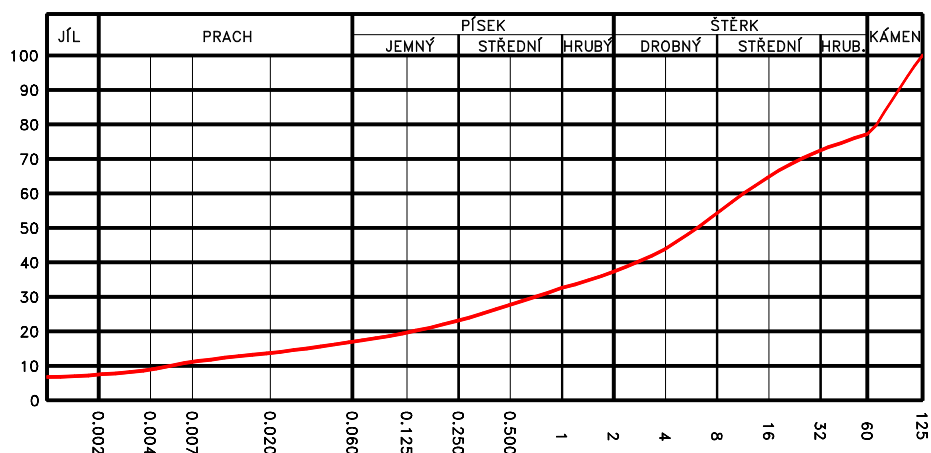
KŘIVKY ZRNITOSTI ZEMIN

Sonda: 102-010 hloubka [m]: 10.0- 10.5 lab. číslo: 311

Obsah frakce [%]	
JÍL	8
PRACH	10
PÍSEK	20
ŠTĚRK	40
C _u	2281.653
C _c	8.173

Vlhkost w = 7.1 %

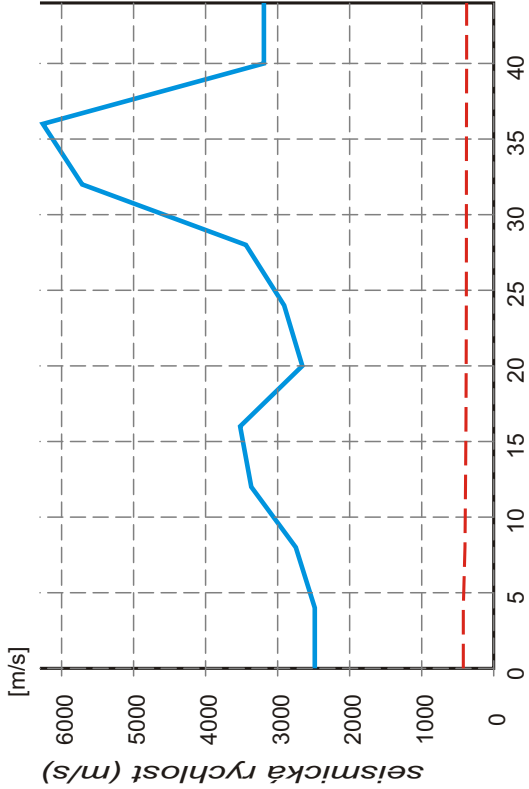
P010A

Podle **rychlosti seismických vln** (MRS) lze horninové prostředí rozčlenit na:
nízkorychlostní pokryv - kvartérní uloženiny s rychlostmi 380 - 520 m/s,
podloží - proterozoické břidlice se seismickými rychlostmi 1 800 – 6 000 m.

Poznámka : z prostorových důvodů nebylo možné na profilech realizovat tzv. přístřely, proto se nedají vypočítat rychlosti pod rozhraním (barevné vyjádření pod čarou výrazného litologického rozhraní)

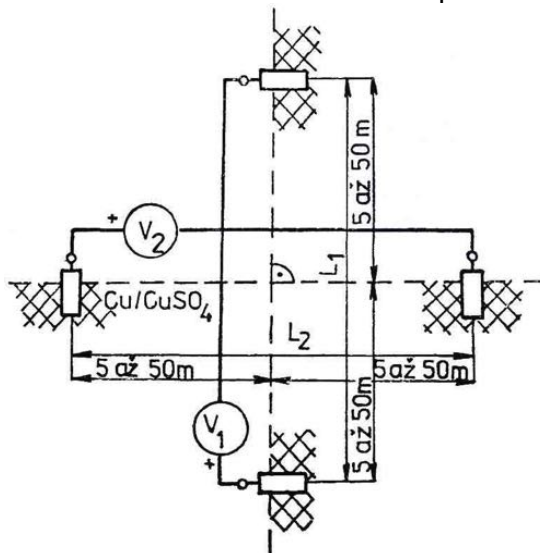
Napětí N₁ bylo snímáno z elektrod M⁺N₁⁻ a napětí N₂ bylo snímáno z elektrod M⁺N₂⁻ umístěných kolmo po směru hodinových ručiček k elektrodám M⁺N₁⁻. Dipóly byly orientovány dle terénních možností v prostoru zkoumaného mostu. Délka měřicích dipólů byla vždy M⁺N₁⁻ = M⁺N₂⁻ = 10 m. Schéma zapojení měřicí soustavy je zobrazeno níže. Z naměřeného napětí byla spočítána intenzita elektrického pole bludných proudů **E**.

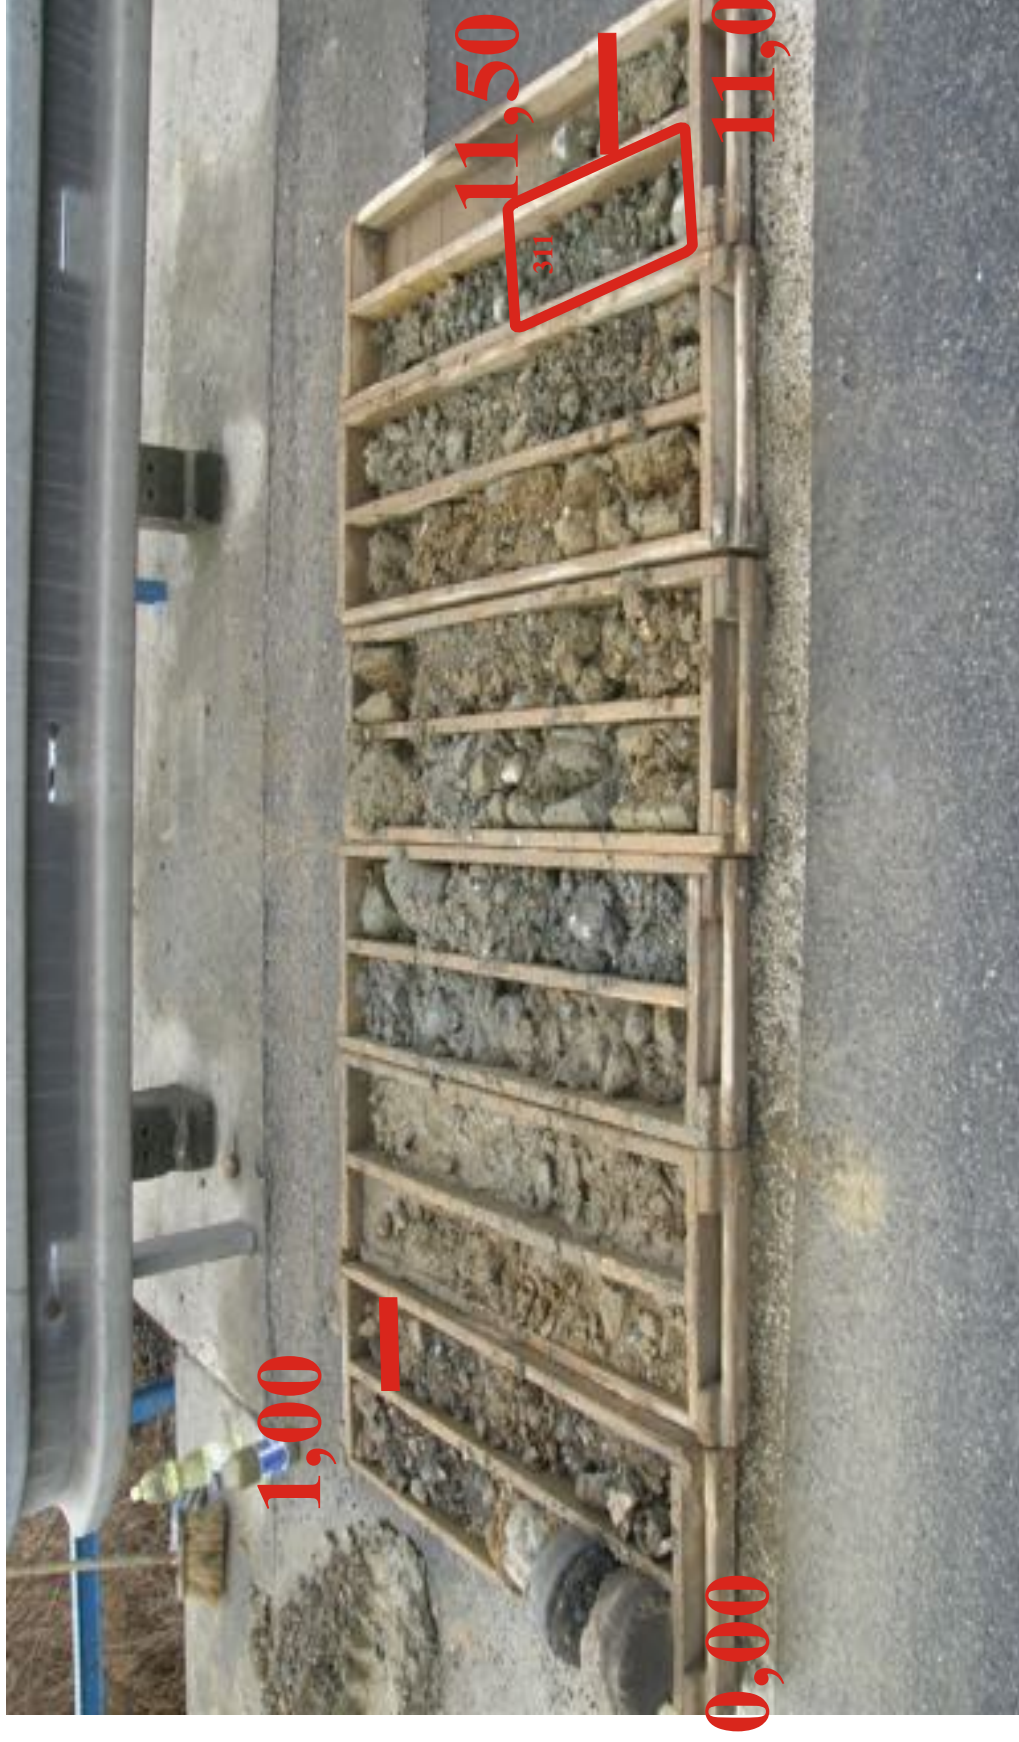
S-JTSK x 1062221,05 y 747895,45 z 202,21 mm

Červeně znázorněna hranice mezi : návážka - kvartérní pokryv - předkvartérní podklad

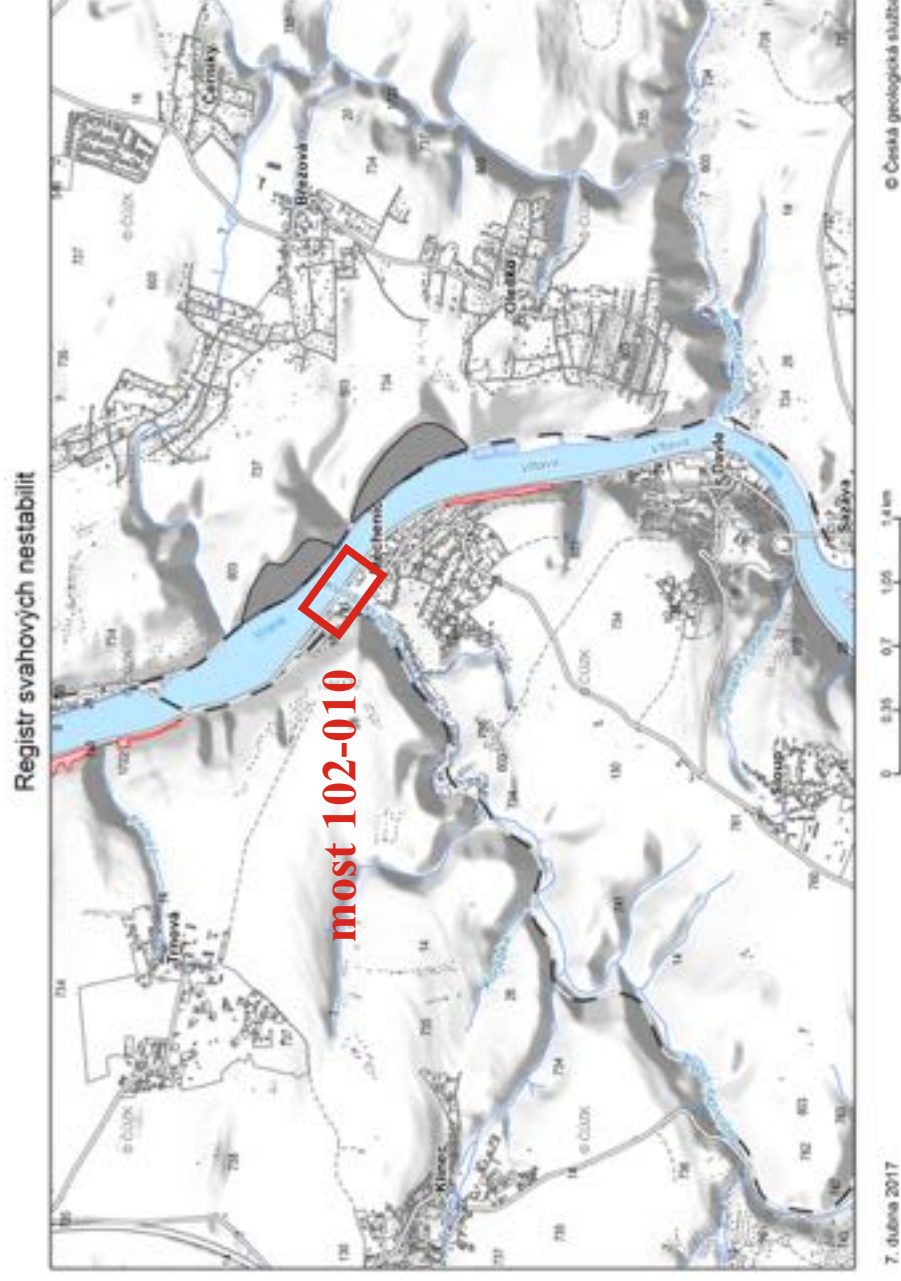
Mapa svahových nestabilit a sesuvů
převzato : ČGS ČR

Svahové nestability
přírodního původu
- aktivní, dočasně
uklidněné, odsedávání
a řízení skalních
bloků, sklon 40 st.

Dle podkladů z Geofondu Praha (ČGS ČR) **nespadá** zájmová plocha rekonstrukce mostního objektu do oblasti **poddolovaného, sesuvného území** ani do oblasti chráněných ložiskových území – dobývacích prostorů.
