## Žádost o povolení ke kácení – textová část

### Etapa I. hranice hl. města Prahy – Měchenice

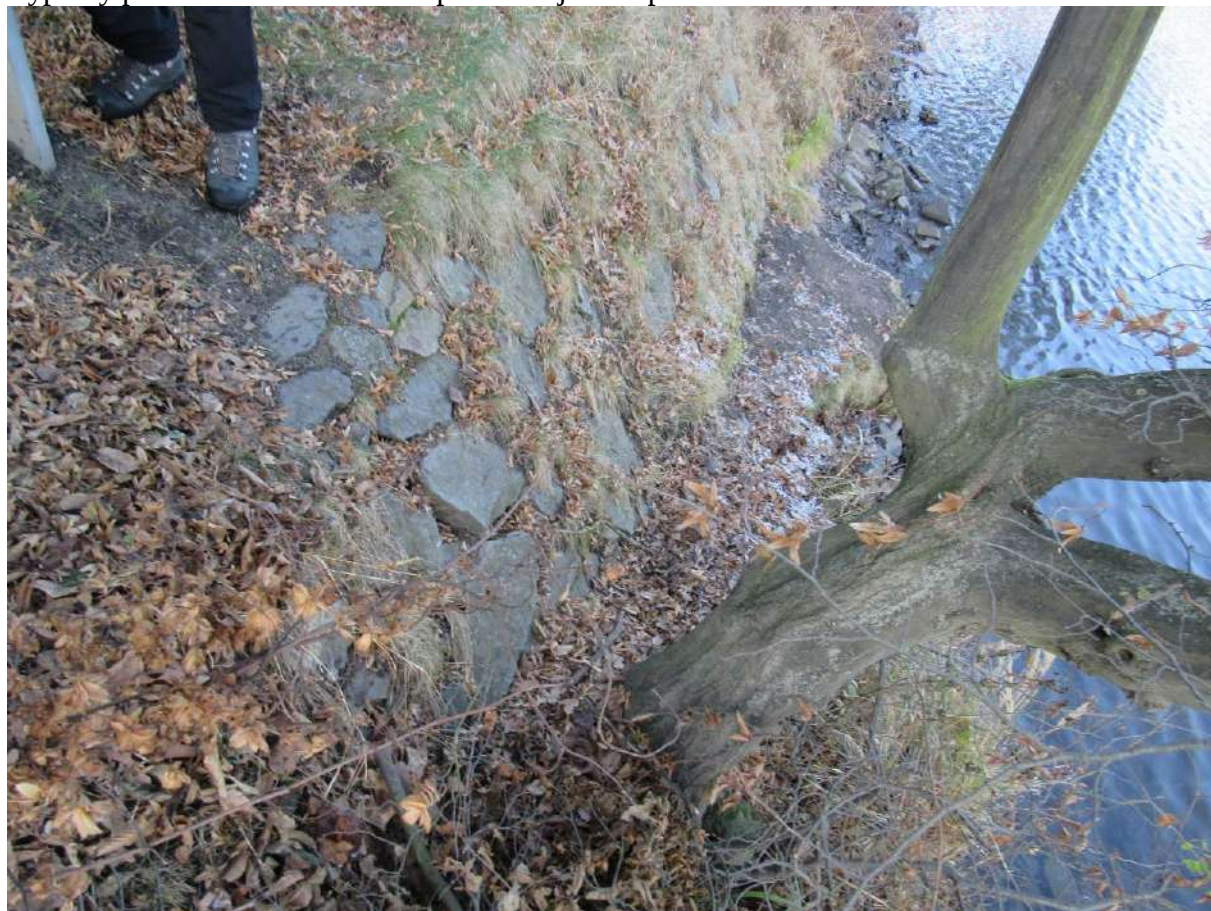
Typický příklad umístění stromu pod stávajícím opevněním svahu

Stromy rostoucí těsně pod opěrnými zídskami nebo opevněním svahu tělesa násypu také ohrožují konstrukci jako takovou.

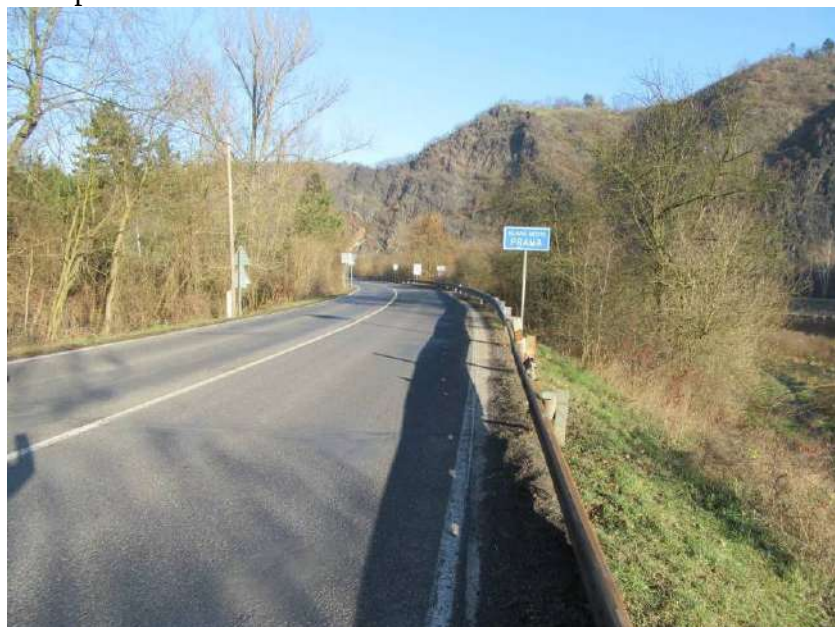
Foto proti staničení.

Úprava svahu: B1. Dlažba na části svahu.

Počet stromů: 2 ks v příčném směru na svahu a cca 5 ks na 10 m délky komunikace, to je celkem  $2 \times 5 \times 132 / 10 = 132$  ks stromů, povolení ke kácení potřebuje 26 ks stromů.

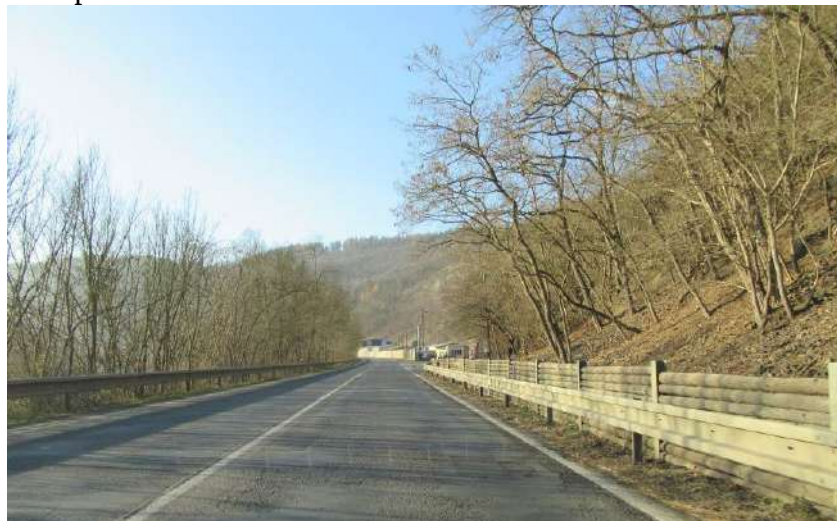
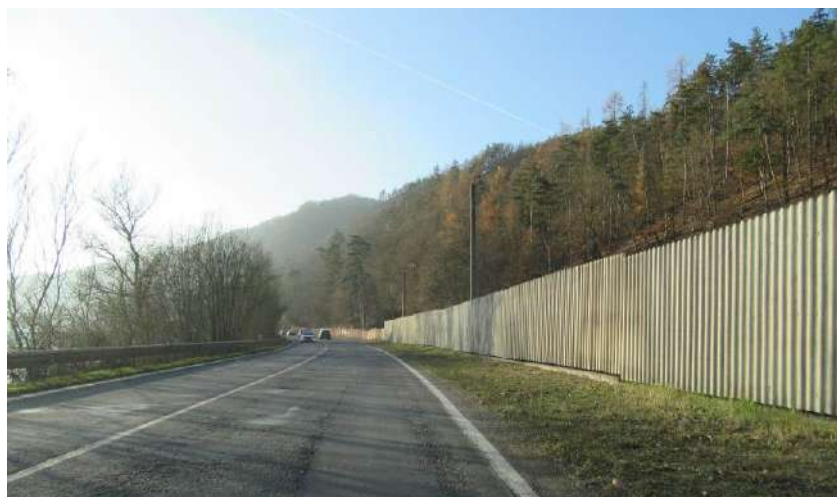
Foto po staničení.

Úprava svahu: B1 a B2. Dlažba nebo obalovaná čela na části svahu.

Počet stromů: 2 ks v příčném směru na svahu a cca 5 ks na 10 m délky komunikace,  
to je celkem  $3 \times 5 \times 1228 / 10 = 1842$  ks stromů,  
povolení ke kácení potřebuje 369 ks stromů.

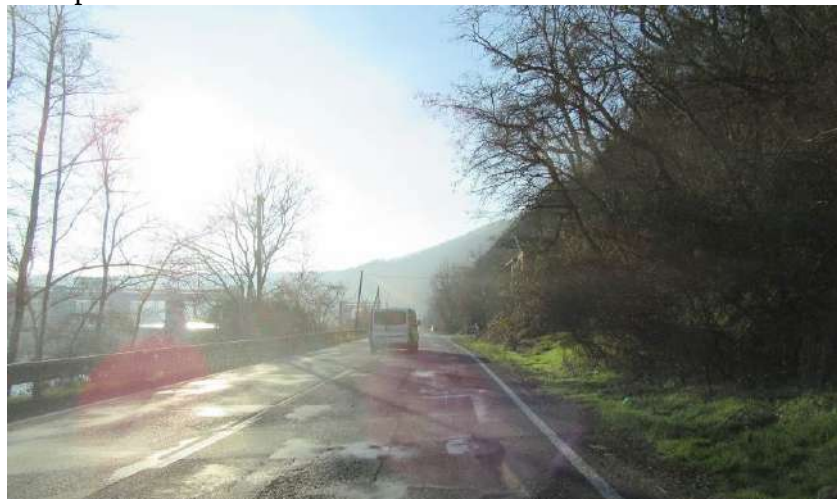
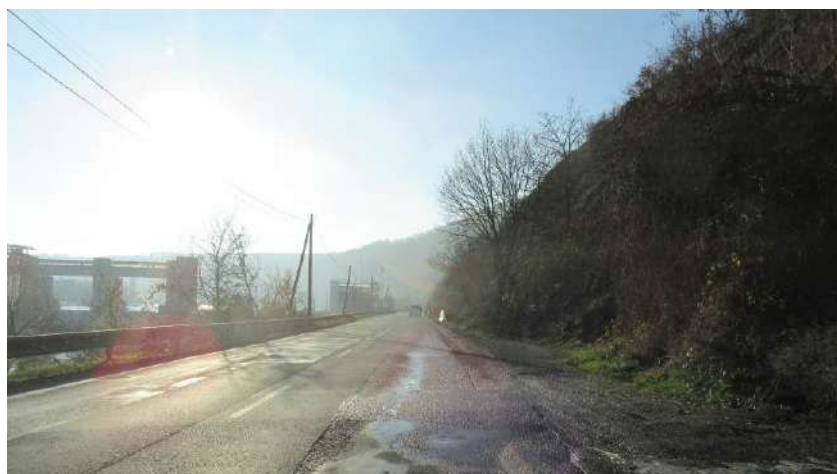
Foto po staničení.

Úprava svahu: C1. Opěrná zídka na části svahu.

Počet stromů: 2 ks v příčném směru na svahu a cca 3 ks na 10 m délky komunikace,  
to je celkem  $2 \times 3 \times 120 / 10 = 72$  ks stromů,  
povolení ke kácení potřebuje 15 ks stromů.

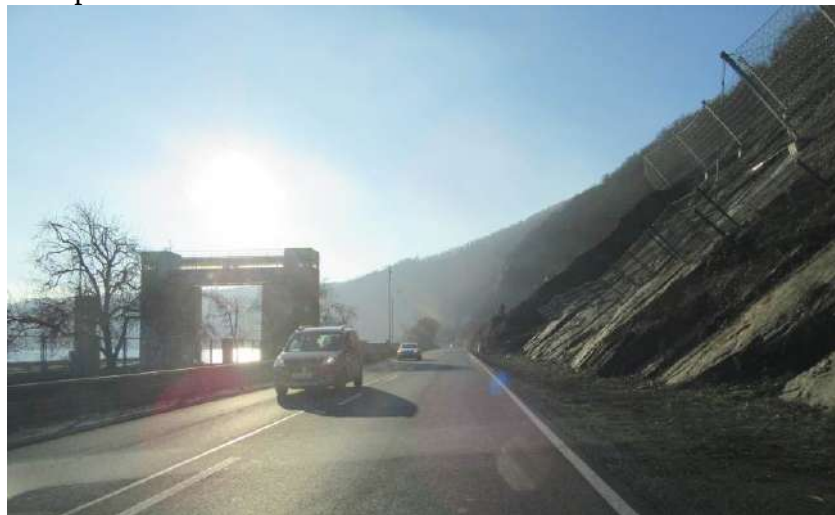
Foto po staničení.

Úprava svahu: B1. Dlažba na části svahu. Úsek u přehrady a zdymadla.

Počet stromů: 1 ks v příčném směru na svahu a cca 1 ks na 10 m délky komunikace,  
to je celkem  $1 \times 1 \times 250 / 10 = 25$  ks stromů,  
povolení ke kácení potřebuje 3 ks stromů.

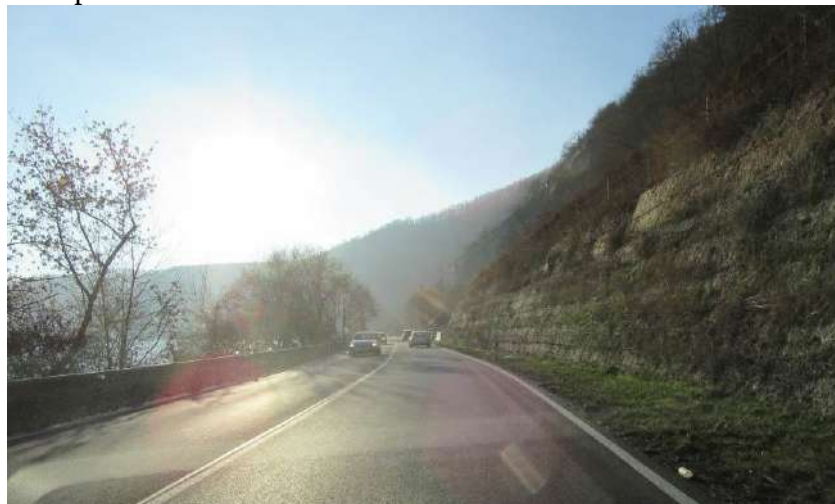
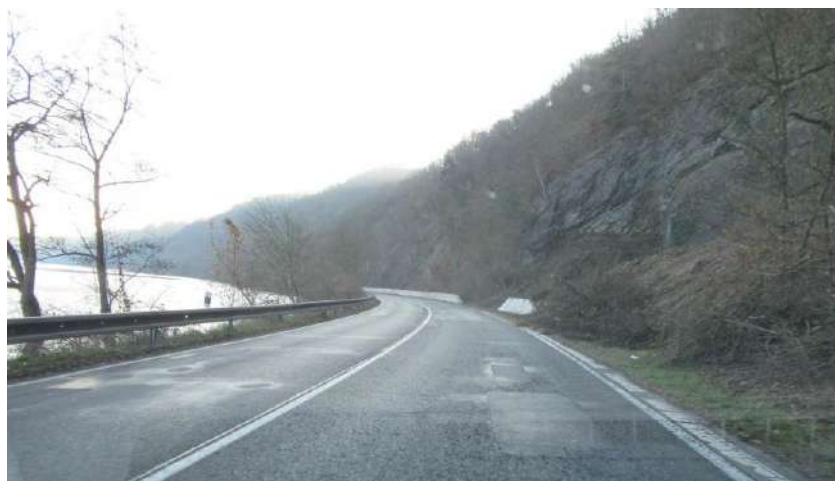
Foto po staničení.

Úprava svahu: C1. Opěrná zídka na části svahu.

Počet stromů: 2 ks v příčném směru na svahu a cca 3 ks na 10 m délky komunikace,  
to je celkem  $2 \times 3 \times 862 / 10 = 517$  ks stromů,  
povolení ke kácení potřebuje 103 ks stromů.

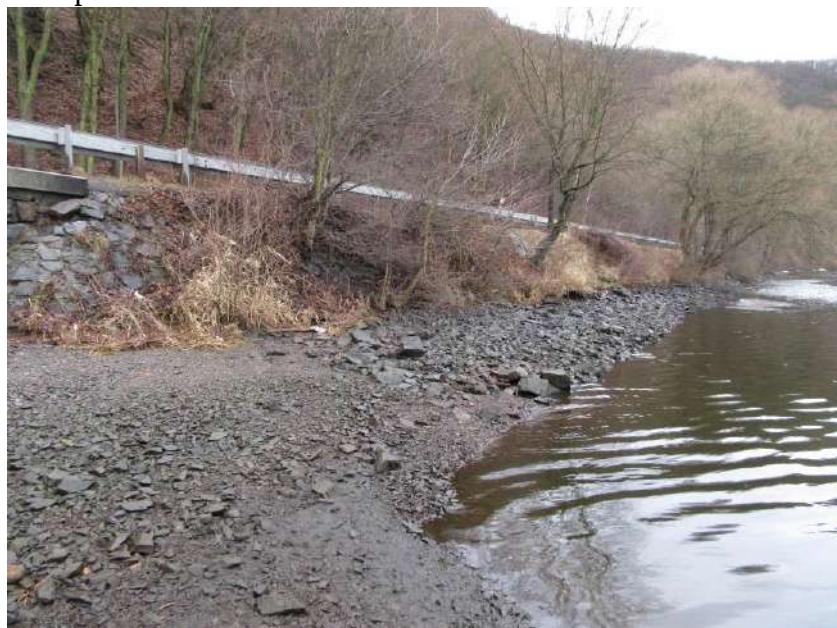
Foto proti staničení.

Úprava svahu: C3. Most SO 201 ev.č. 102-007.

Počet stromů: 6 ks viz příloha,  
povolení ke kácení potřebuje 0 ks stromů viz příloha,

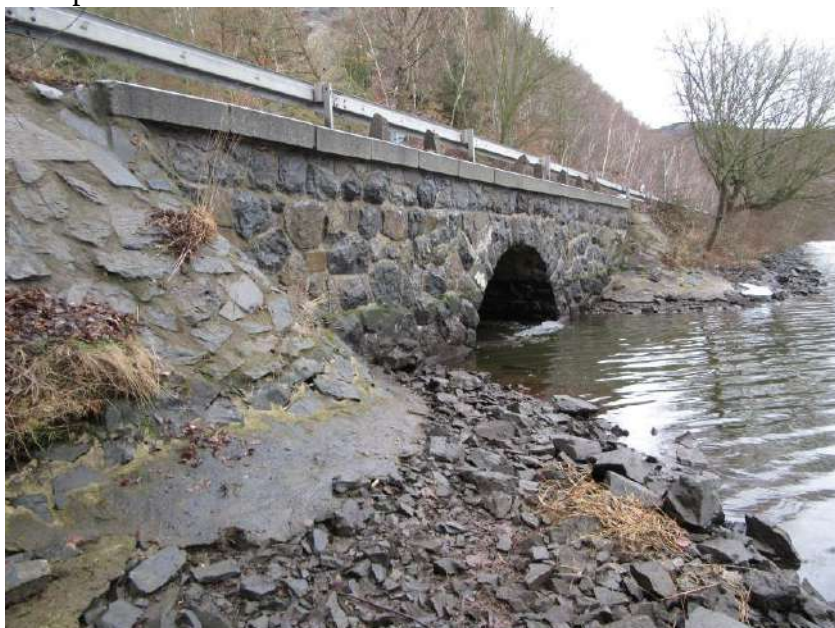
Foto proti staničení.

Úprava svahu: C3. Most SO 202 ev.č. 102-008.

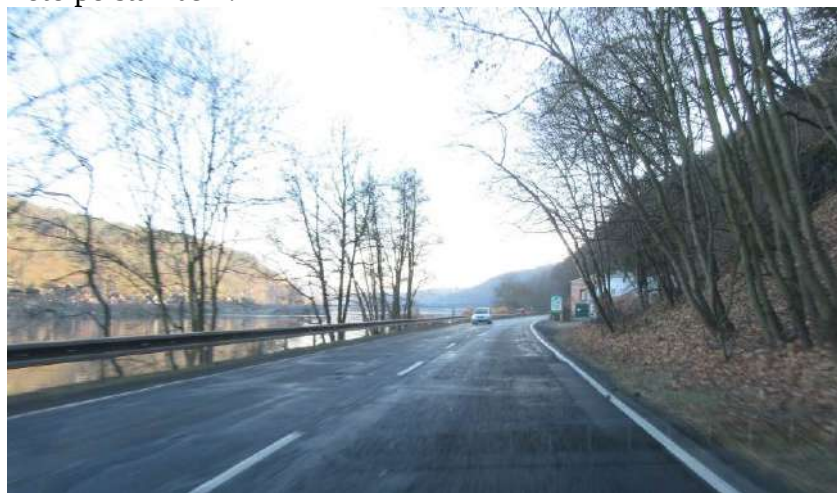
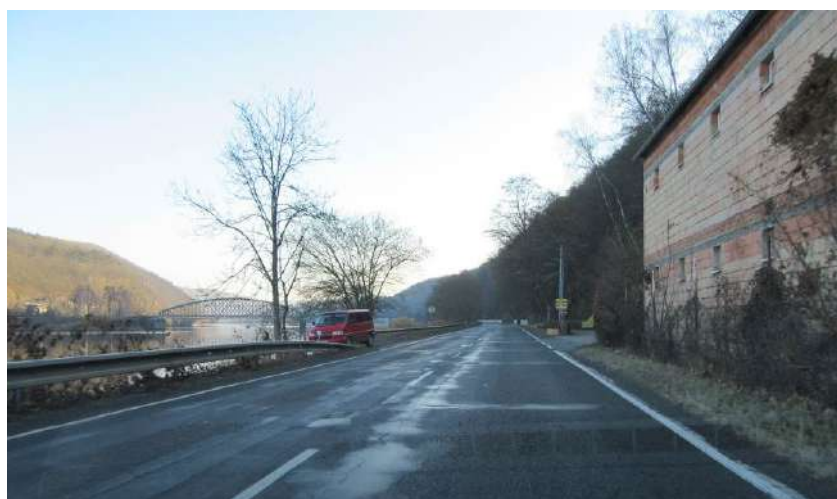
Foto po staničení.

Úprava svahu: B1. Dlažba na části svahu.

Plocha keřů: 1 m v příčném řezu a 1 m na 10 m délky komunikace,  
to je celkem  $1 \times 1 \times 230 / 10 = 23$  m<sup>2</sup> keřů,  
povolení ke smýcení potřebuje 0 m<sup>2</sup> keřů.

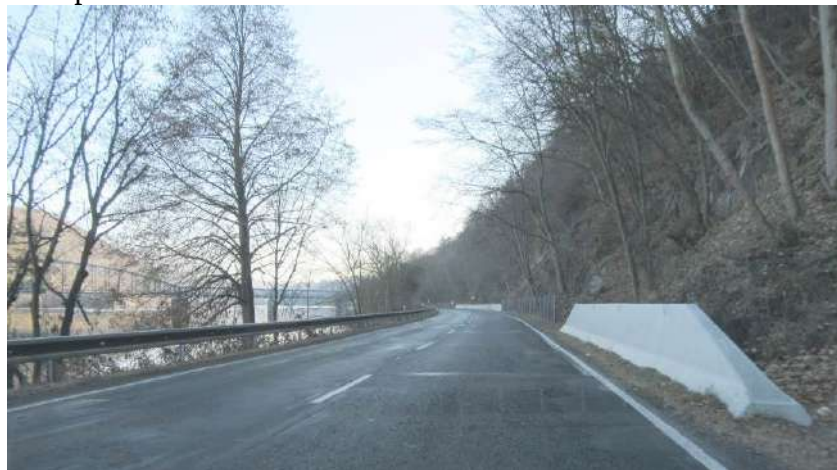
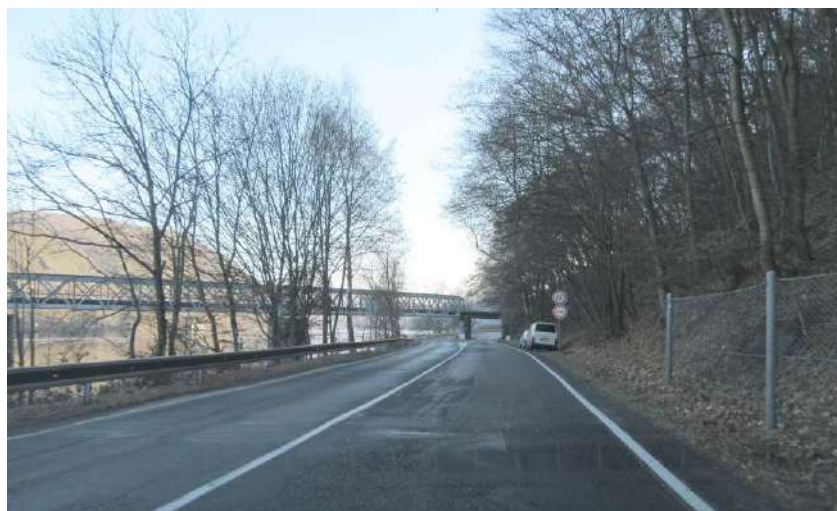
Foto po staničení.

Úprava svahu: C1. Opěrná zídka na části svahu.

Plocha keřů: 1 m v příčném řezu a 1 m na 10 m délky komunikace,  
to je celkem  $1 \times 1 \times 280 / 10 = 28 \text{ m}^2$  keřů,  
povolení ke smýcení potřebuje 0  $\text{m}^2$  keřů.

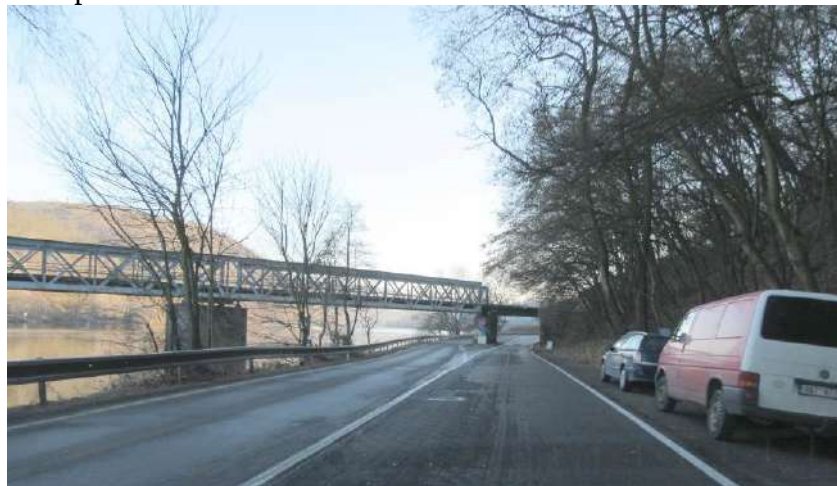
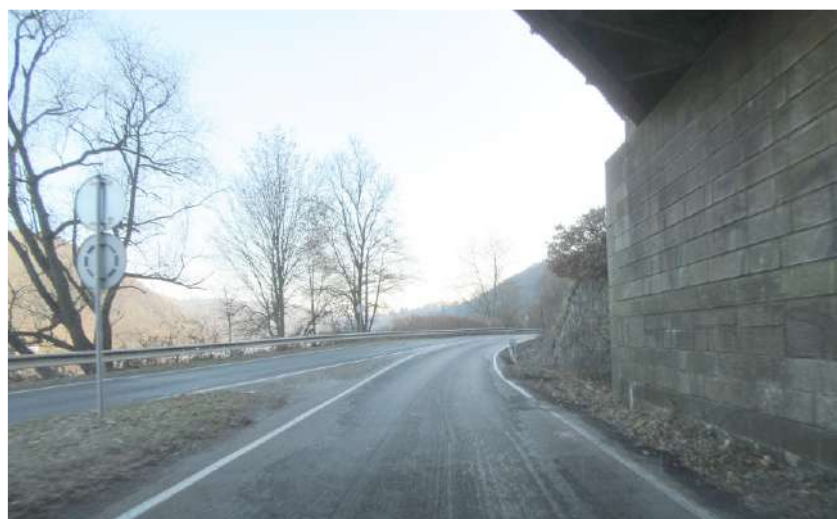
Foto po staničení.

Úprava svahu: C3. Opěrná zeď pod železničním mostem.

Plocha keřů: 1 m v příčném řezu a 1 m na 10 m délky komunikace,  
to je celkem  $1 \times 1 \times 122 / 10 = 13 \text{ m}^2$  keřů,  
povolení ke smýcení potřebuje 0  $\text{m}^2$  keřů.

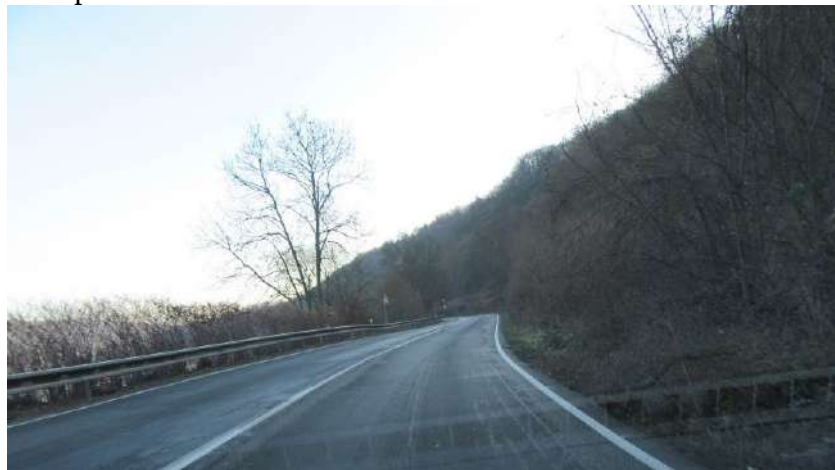
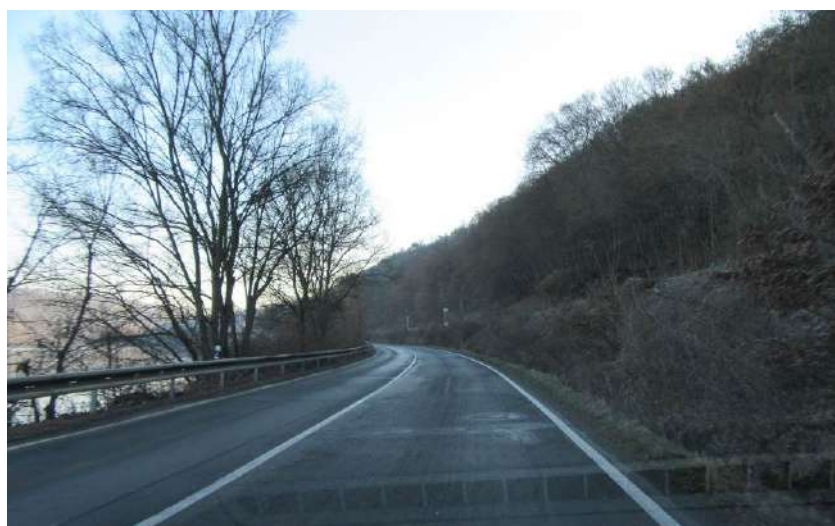
Foto po staničení.

Úprava svahu: B1. Dlažba na části svahu.

Plocha keřů: 2 m v příčném řezu a 3 m na 10 m délky komunikace,  
to je celkem  $2 \times 3 \times 178 / 10 = 107 \text{ m}^2$  keřů,  
povolení ke smýcení potřebuje  $42 \text{ m}^2$  keřů.

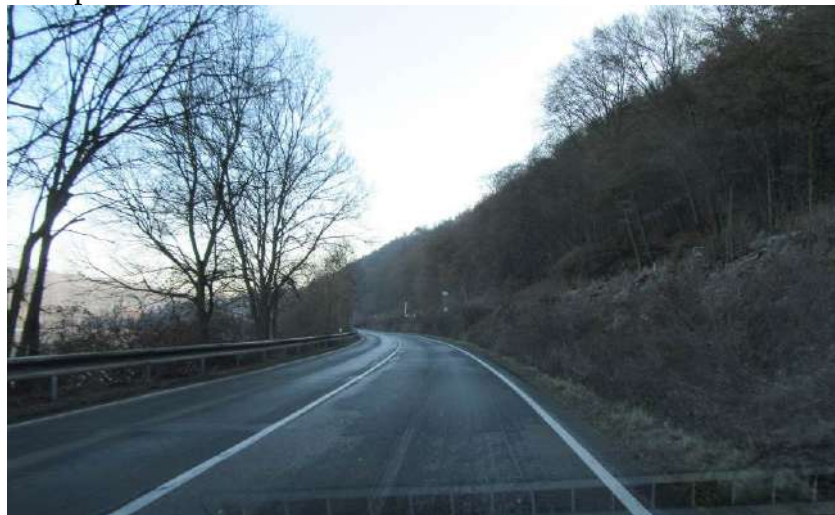
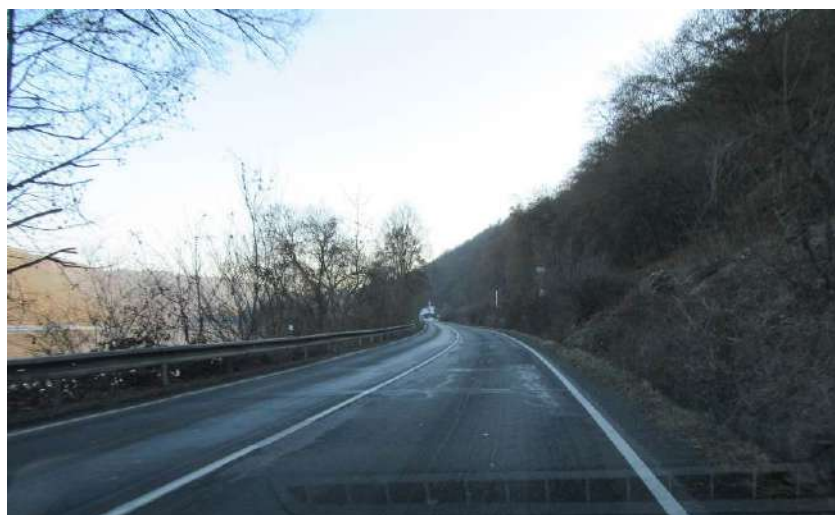
Foto po staničení.

Úprava svahu: C1. Opěrná zídka na části svahu.

Plocha keřů: 2 m v příčném řezu a 3 m na 10 m délky komunikace,  
to je celkem  $2 \times 3 \times 123 / 10 = 74 \text{ m}^2$  keřů,  
povolení ke smýcení potřebuje 0  $\text{m}^2$  keřů.

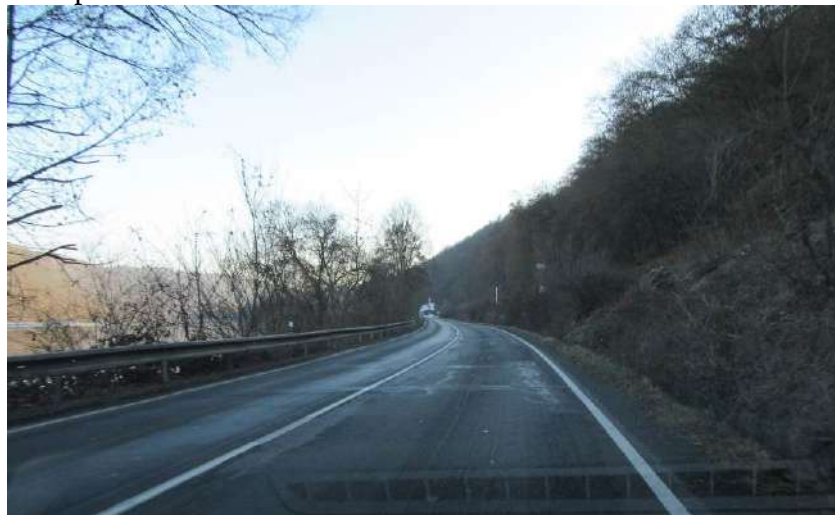
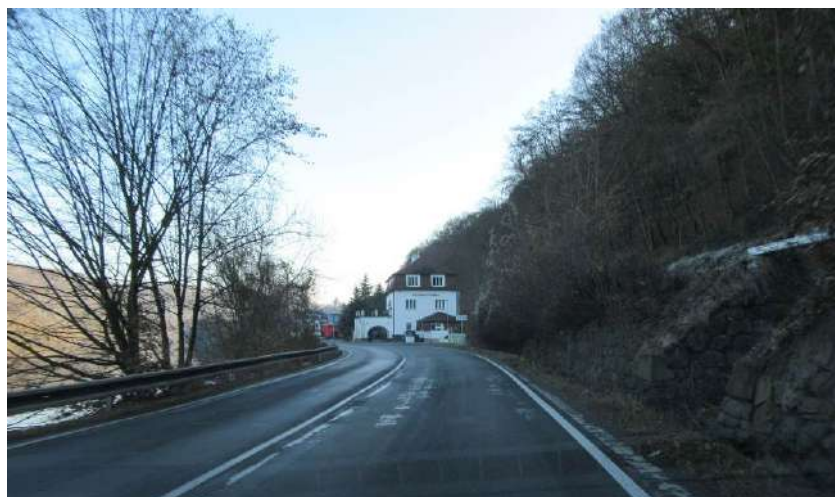
Foto po staničení.

Úprava svahu: C1. Opěrná zídka na části svahu.

Plocha keřů: 2 m v příčném řezu a 4 m na 10 m délky komunikace,  
to je celkem  $2 \times 4 \times 277 / 10 = 222$  m<sup>2</sup> keřů,  
povolení ke smýcení potřebuje 41 m<sup>2</sup> keřů.

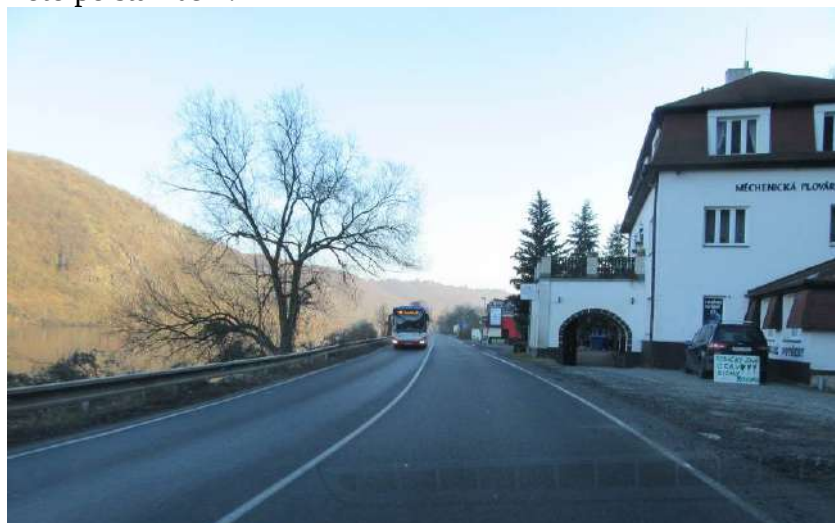
Foto po staničení.

Úprava svahu: C2. Opěrná zídka na stávající opěrné zídce.

Plocha keřů: 1 m v příčném řezu a 4 m na 10 m délky komunikace,  
to je celkem  $1 \times 4 \times 434 / 10 = 174 \text{ m}^2$  keřů,  
povolení ke smýcení potřebuje 0  $\text{m}^2$  keřů.

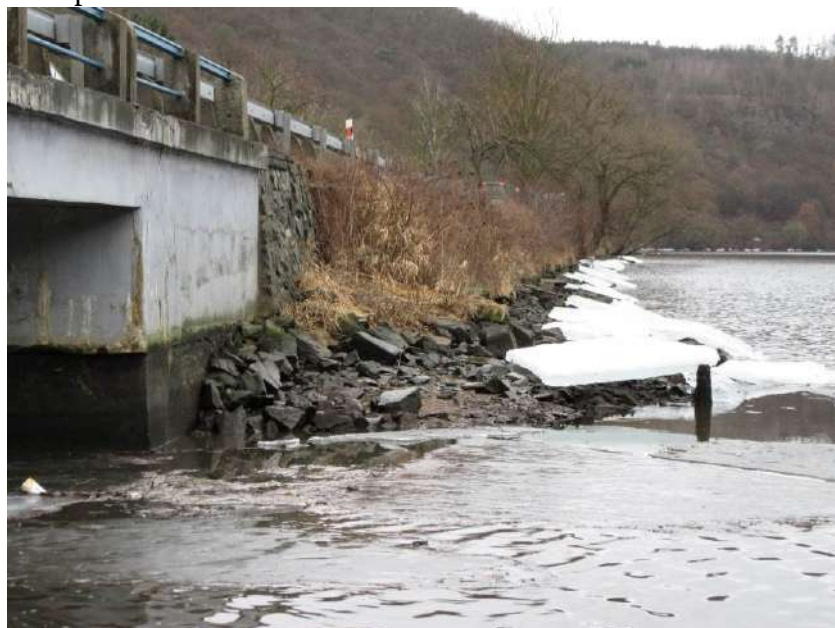
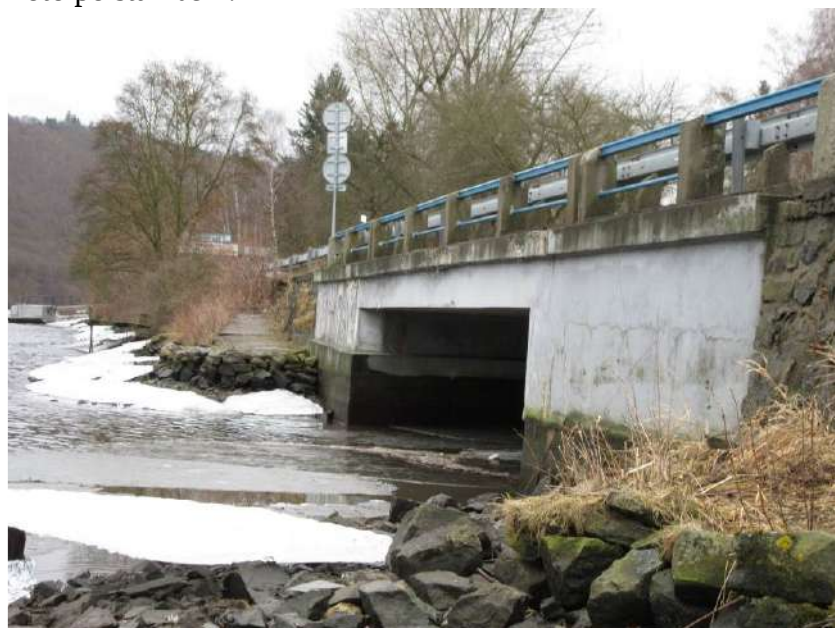
**5.17. K.ú. Měchenice, km 5.494 – 5.53**

Úprava svahu: C3. Most SO 203 ev.č. 102-010.

Délka úseku: 34.66 m.

Počet stromů: 0 ks viz příloha,  
povolení ke kácení potřebuje 0 ks stromů viz příloha,

Plocha keřů: 11 m<sup>2</sup> keřů viz příloha,  
povolení ke smýcení potřebuje 0 m<sup>2</sup> keřů.

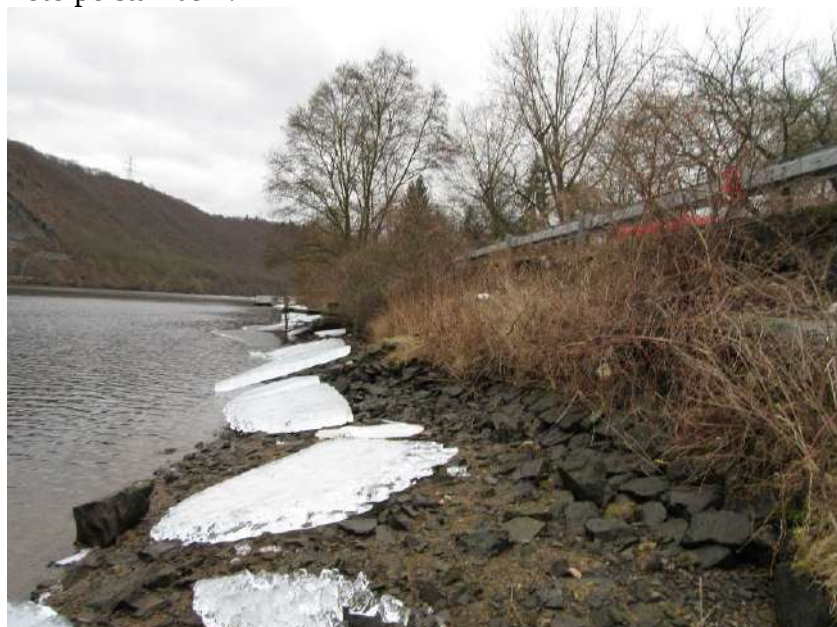
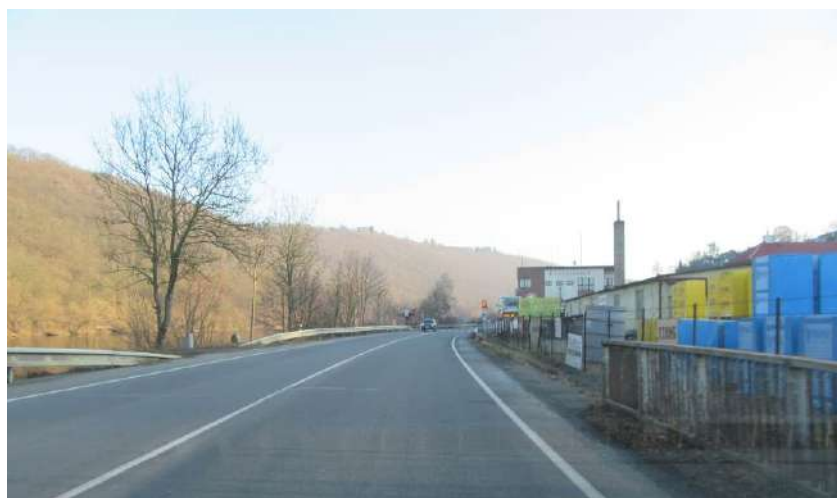
**5.18. K.ú. Měchenice, km 5.53 – 5.98**

Úprava svahu: C2. Opěrná zídka na stávající opěrné zídce.

Délka úseku: 450 m.

Počet stromů: 2 ks v příčném směru na svahu a cca 3 ks na 10 m délky komunikace,  
to je celkem  $2 \times 3 \times 450 / 10 = 270$  ks stromů,  
povolení ke kácení potřebuje 54 ks stromů.

Plocha keřů: 2 m v příčném řezu a 4 m na 10 m délky komunikace,  
to je celkem  $2 \times 4 \times 450 / 10 = 360$  m<sup>2</sup> keřů,  
povolení ke smýcení potřebuje 72 m<sup>2</sup> keřů.

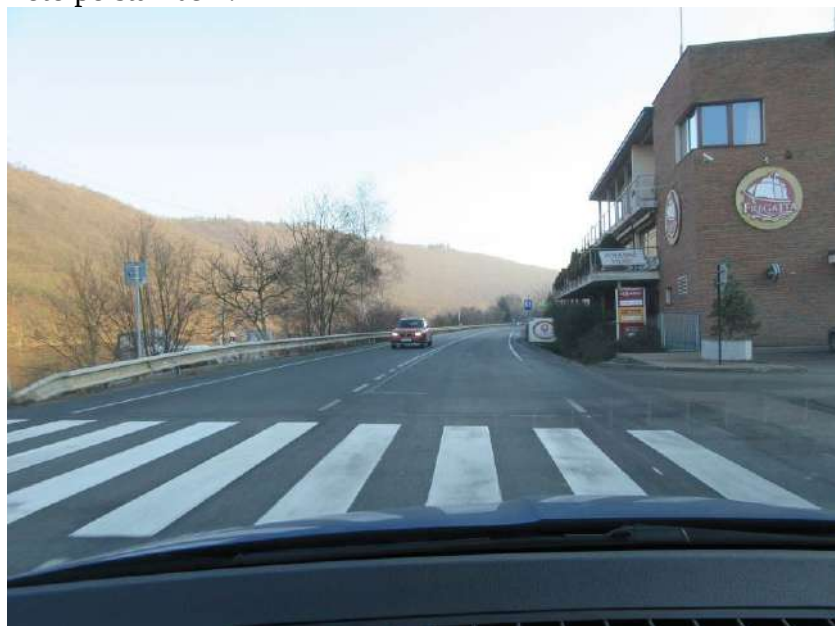
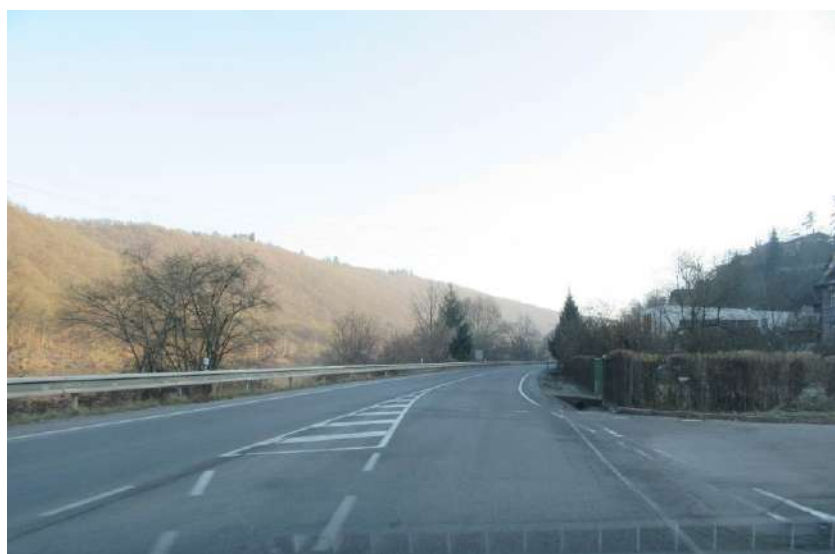
**5.19. K.ú. Měchenice, 5.98 – 6.20**

Úprava svahu: B2. Obalovaná čela na části svahu.

Délka úseku: 220 m.

Počet stromů: 1 ks v příčném směru na svahu a cca 3 ks na 10 m délky komunikace,  
to je celkem  $1 \times 3 \times 220 / 10 = 66$  ks stromů,  
povolení ke kácení potřebuje 14 ks stromů.

Plocha keřů: 2 m v příčném řezu a 4 m na 10 m délky komunikace,  
to je celkem  $2 \times 4 \times 220 / 10 = 176$  m<sup>2</sup> keřů,  
povolení ke smýcení potřebuje 42 m<sup>2</sup> keřů.

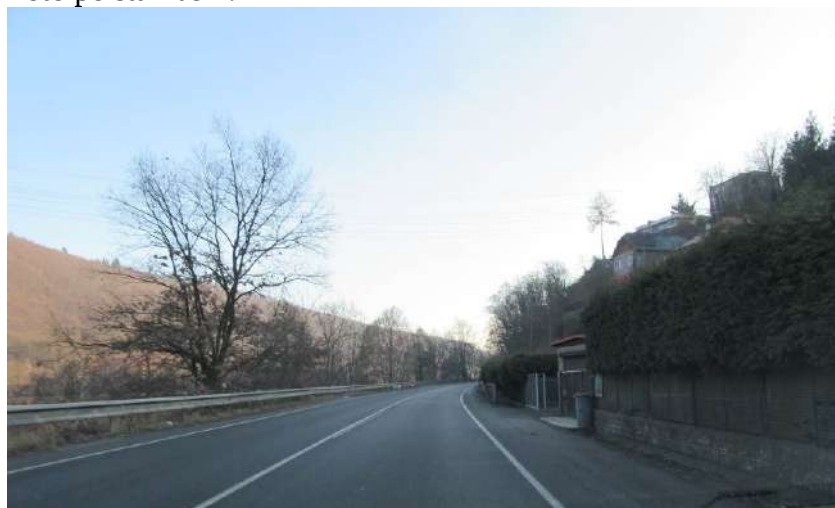
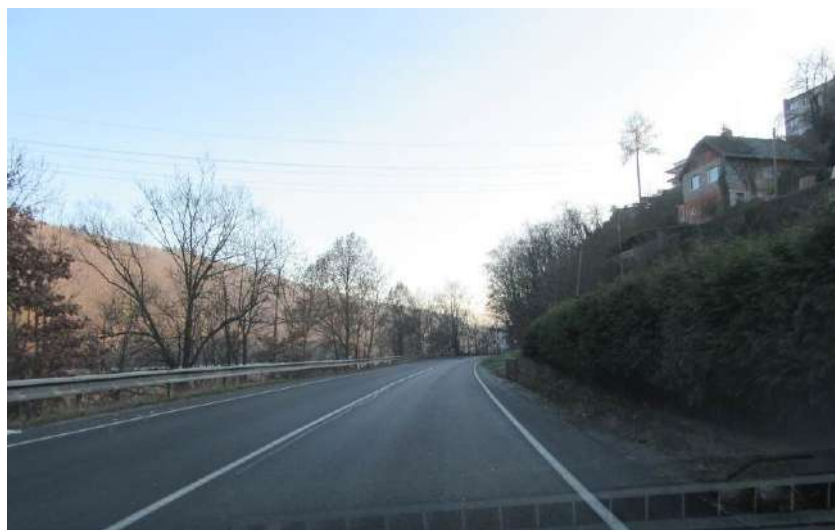
**5.20. K.ú. Měchenice, km 6.22 – 6.32**

Úprava svahu: B1. Dlažba na části svahu.

Délka úseku: 100 m.

Počet stromů: 2 ks v příčném směru na svahu a cca 4 ks na 10 m délky komunikace,  
to je celkem  $2 \times 4 \times 100 / 10 = 80$  ks stromů,  
povolení ke kácení potřebuje 16 ks stromů.

Plocha keřů: 2 m v příčném řezu a 5 m na 10 m délky komunikace,  
to je celkem  $2 \times 5 \times 100 / 10 = 100$  m<sup>2</sup> keřů,  
povolení ke smýcení potřebuje 0 m<sup>2</sup> keřů.

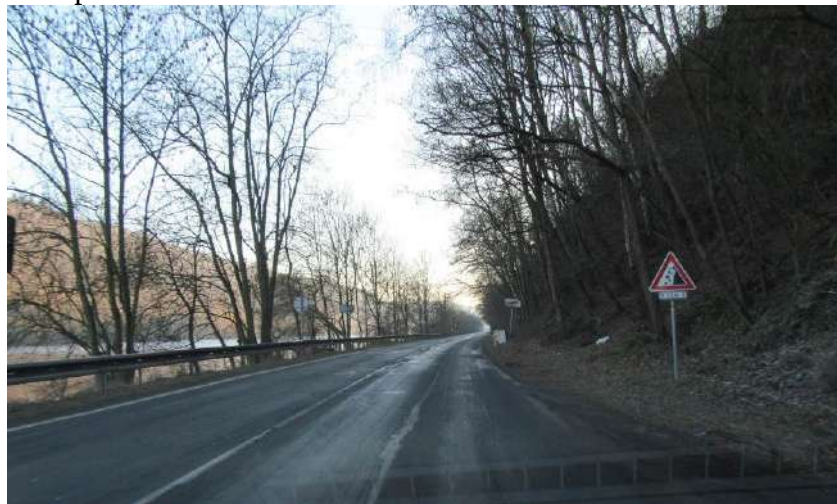
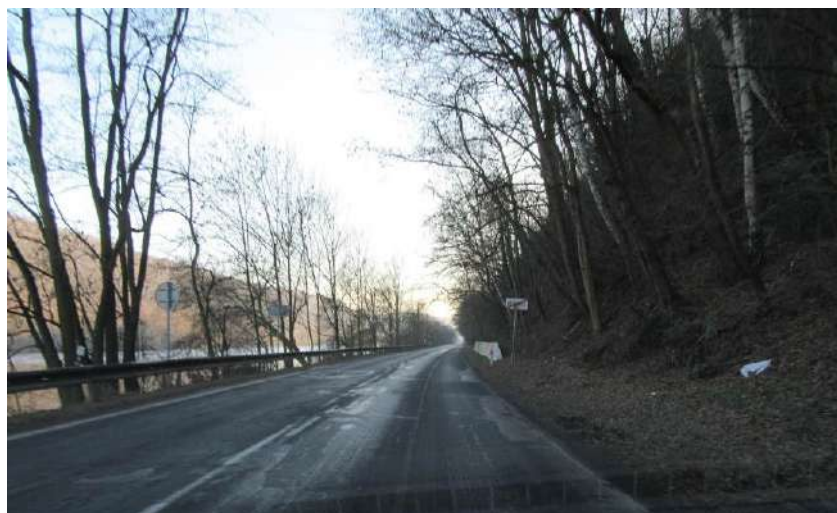
**5.21. K.ú. Měchenice, km 6.36 – 6.42**

Úprava svahu: B2. Obalovaná čela na části svahu.

Délka úseku: 60 m.

Počet stromů: 2 ks v příčném směru na svahu a cca 5 ks na 10 m délky komunikace,  
to je celkem  $2 \times 5 \times 60 / 10 = 60$  ks stromů,  
povolení ke kácení potřebuje 12 ks stromů.

Plocha keřů: 2 m v příčném řezu a 3 m na 10 m délky komunikace,  
to je celkem  $2 \times 3 \times 60 / 10 = 36$  m<sup>2</sup> keřů,  
povolení ke smýcení potřebuje 0 m<sup>2</sup> keřů.
