PRŮVODNÍ ZPRÁVA

Jedná se o most převádějící silnici III/3287 přes Bačovku v úseku Velký Osek - Volárna. Most má jedno prosté pole rozpětí 5,2m. Nosnou konstrukci tvoří devět monolitických, železobetonových trámů. Normální zatížitelnost mostu byla stanovena na 21t a jediné vozidlo na mostě omezeno na hmotnost 40t.

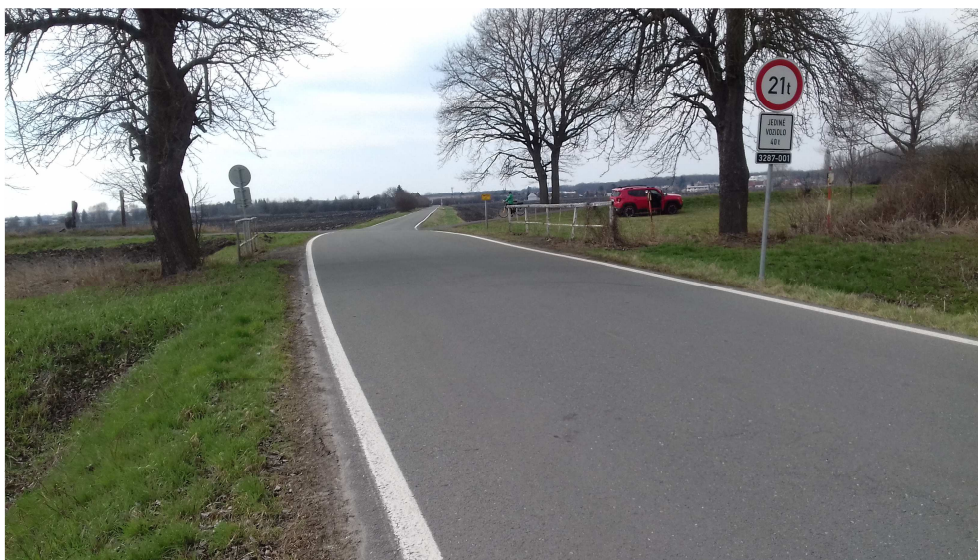
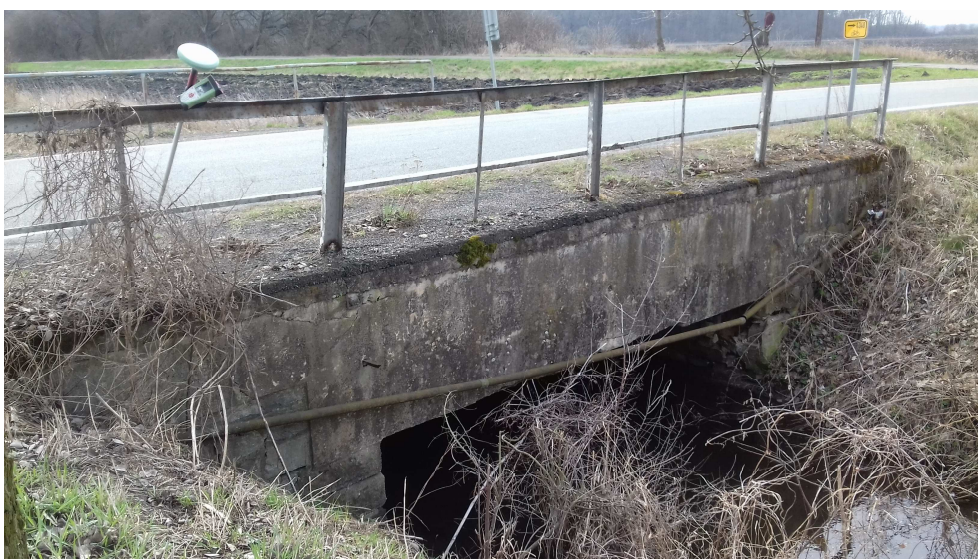
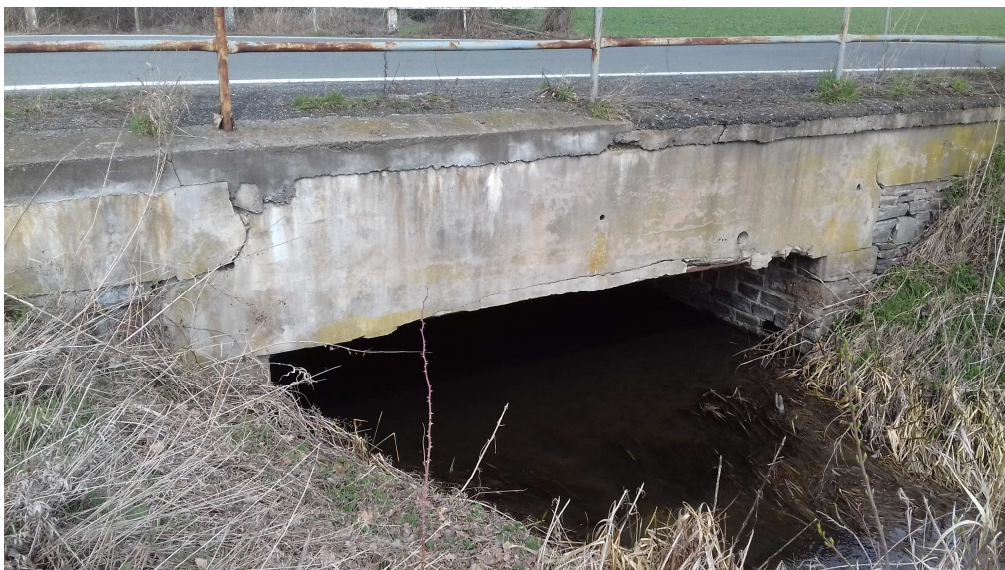
Po mostě je převáděna živičná vozovka v šířce asi 5,0m. Volná šířka mostu činí 7,6m. Most nemá chodníky, vozovka je lemována železobetonovou přetékanou římsou s dvojmadlovým zábradlím. Z uvedeného plyne, že most je ve špatném stavebním stavu a je přetížen ostatním stálým zatížením, nevyhovuje z hlediska únosnosti a bezpečnosti provozu, kde nevyhovuje zejména výška římsy nad vozovkou a záchytný systém.

Přístup k mostu je možný pouze z komunikace - silnice III/3287.

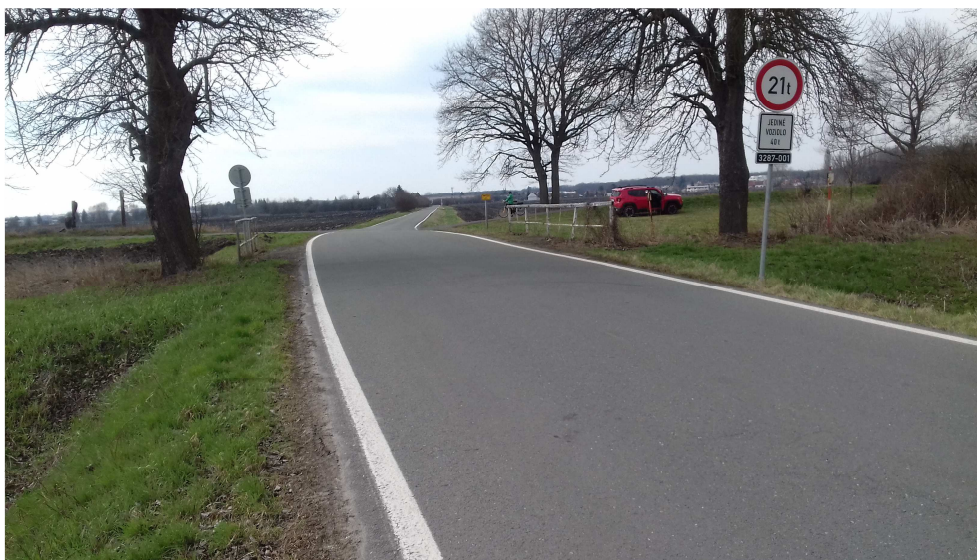
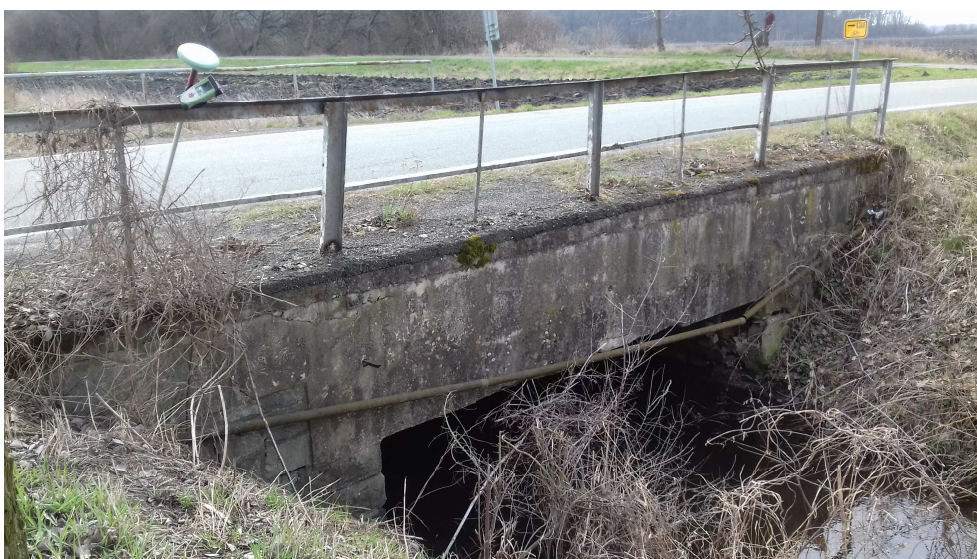
Po mostě je převáděna živičná vozovka v šířce asi 5,0m. Volná šířka mostu činí 7,6m. Most nemá chodníky, vozovka je lemována železobetonovou přetékanou římsou s dvojmadlovým zábradlím. Z uvedeného plyne, že most je ve špatném stavebním stavu a je přetížen ostatním stálým zatížením, nevyhovuje z hlediska únosnosti a bezpečnosti provozu, kde nevyhovuje zejména výška římsy nad vozovkou a záchytný systém.

Přístup k mostu je možný pouze z komunikace - silnice III/3287.
