PROJEKTOVÁNÍ POZEMNÍCH STAVEB TEL.: 723 362 912, 728 586 342 E-MAIL: vnprojekt@vnprojekt.cz		VNprojekt-statika s.r.o.	
ZODP.PROJEKTANT:	VYPRACOVAL:	KONTROLOVAL:	
ING. MICHAL VYSUŠIL	ING. MICHAL VYSUŠIL	ING. ONDŘEJ NOVOTNÝ	
Akce: DOMOV SEDLČANY REVITALIZACE PLÁŠŤŮ BUDOV A TECH. VYBAVENÍ			
Místo stavby: U Kulturního domu 746, 264 01 Sedlčany			
Investor: Domov Sedlčany	Měřítko: -	Počet formátů: 9xA4	
Část: D2.2a – STAVEBNĚ KONSTRUKČNÍ ČÁST	Stupeň DSP	Datum: 07/2023	
Název přílohy: STATICKÝ POSUDEK – LODŽIE PAVILONU 2	Číslo paré:	Číslo výkresu: 01

AKCE:	Domov Sedlčany – revitalizace plášťů budov	VYPRACOVAL:	Ing. Michal Vysušil
POLOŽKA:	Statický posudek - lodžie pavilonu 2	DATUM:	07/2023

Akce:	Domov Sedlčany Revitalizace plášťů budov a tech. Vybavení Pavilon 2
Investor:	Domov Sedlčany
Stupeň:	DSP
Datum:	07/2023
Vypracoval:	VNprojekt-statika s.r.o. Dělnická 9, Praha 7 – Holešovice, 170 00 Ing. Michal Vysušil
Autorizovaná osoba:	Ing. Michal Vysušil, Studánecká 74, Stráž nad Nisou ČKAIT 0013409

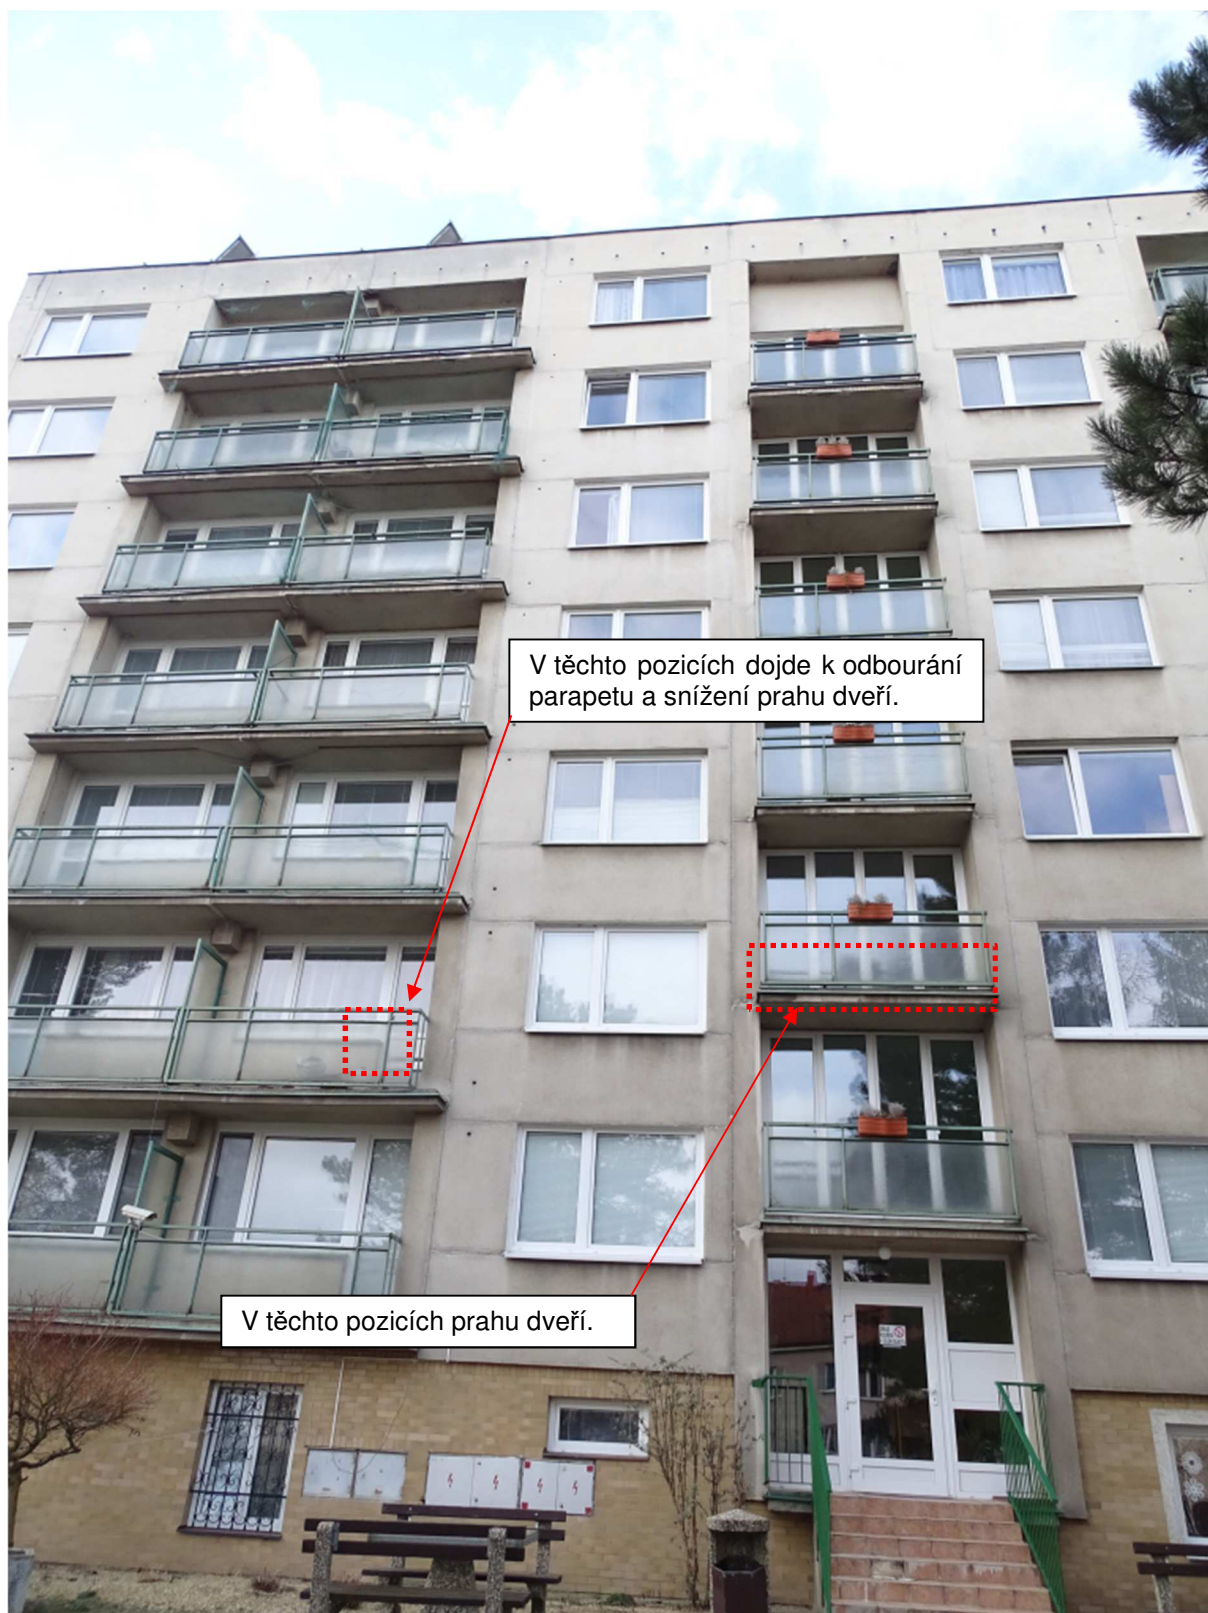
Fotografie fasády jednoho z řešených objektů.
