SO.02- 1.PATRO STAVEBNÍ ÚPRAVY KOUPELNY ODLEHČOVACÍ SLUŽBA

PODKLAD PRO ROZPOČET SO.02
 1.PATRO STAVEBNÍ ÚPRAVY KOUPELNY ODLEHČOVACÍ SLUŽBA
 OBJEKT CENTRA 83, HAVLÍČKOVA 477, MLADÁ BOLESLAV

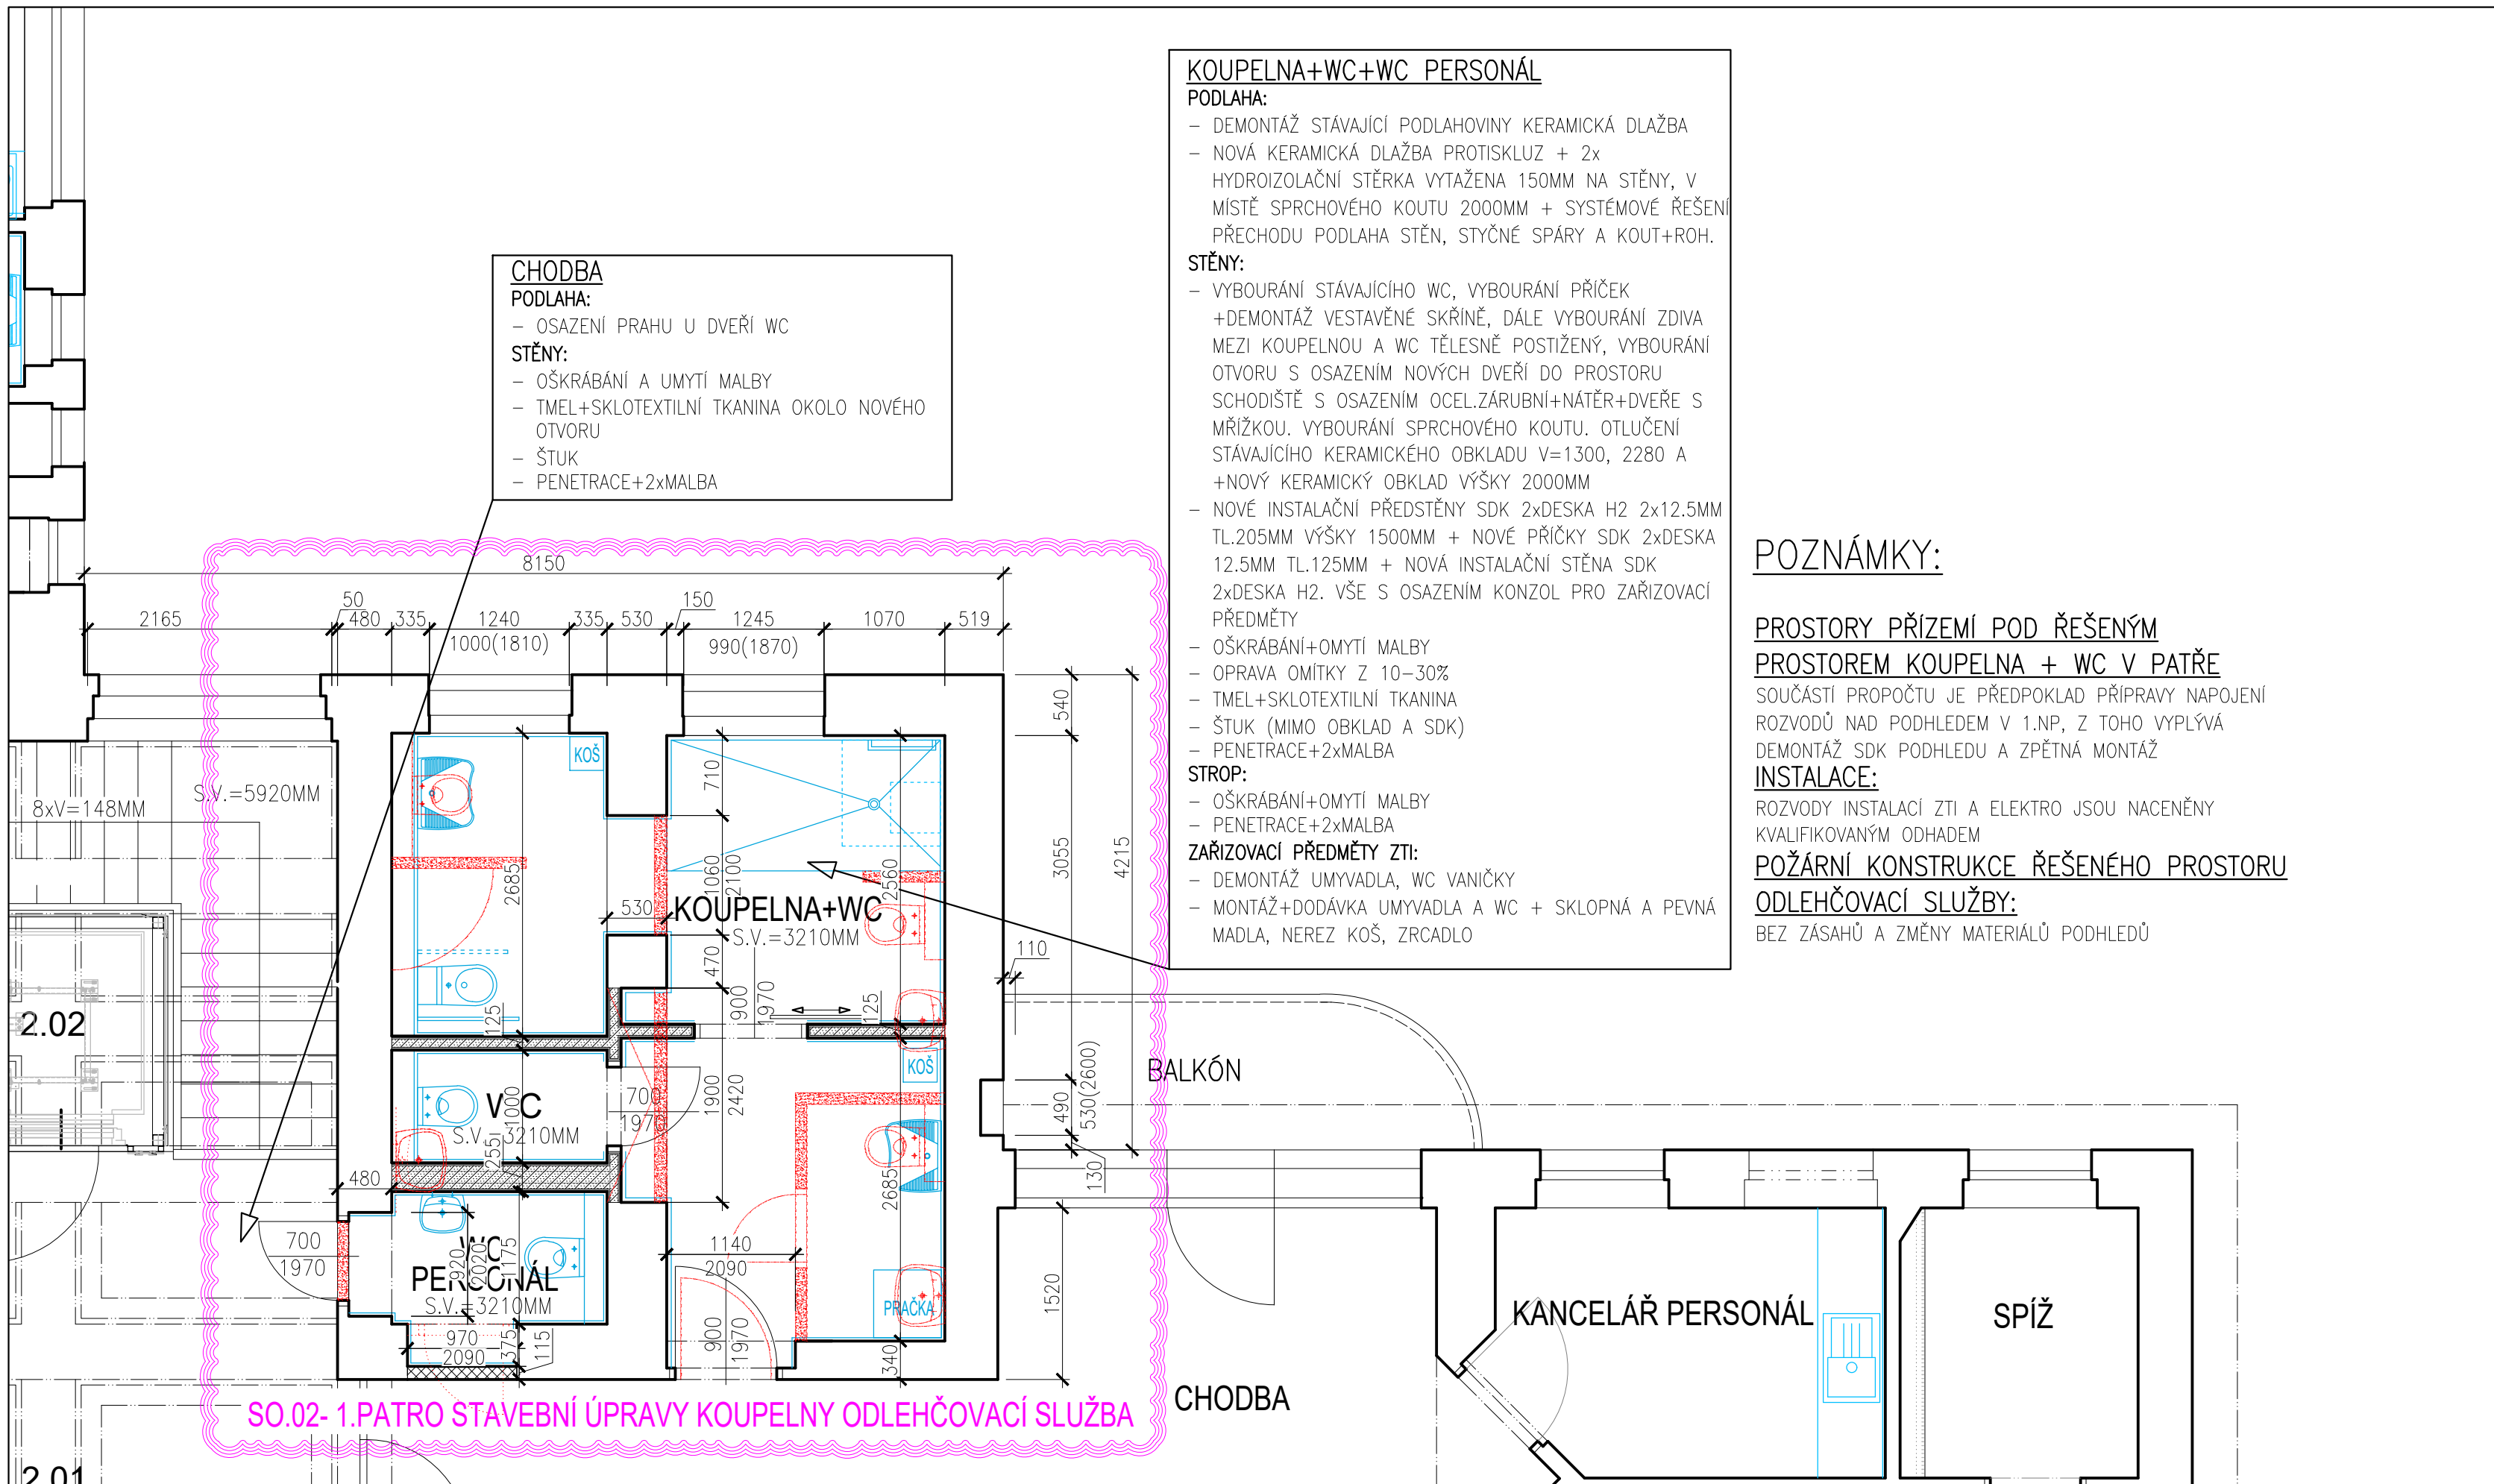
CHODBA
PODLAHA:
 - OSAZENÍ PRAHU U DVEŘÍ WC
STĚNY:
 - OŠKRÁBÁNÍ A UMYTÍ MALBY
 - TMEL+SKLOTEXILNÍ TKANINA OKOLO NOVÉHO OTVORU
 - ŠTUK
 - PENETRACE+2xMALBA

KOUPELNA+WC+WC PERSONÁL
PODLAHA:
 - DEMONTÁŽ STÁVAJÍCÍ PODLAHOVINY KERAMICKÁ DLAŽBA
 - NOVÁ KERAMICKÁ DLAŽBA PROTISKLUZ + 2x HYDROIZOLAČNÍ STĚRKA VYTAŽENA 150MM NA STĚNY, V MÍSTĚ SPRCHOVÉHO KOUTU 2000MM + SYSTÉMOVÉ ŘEŠENÍ PŘECHODU PODLAHA STĚN, STYČNÉ SPÁRY A KOUT+ROH.
STĚNY:

- VYBOURÁNÍ STÁVAJÍCÍHO WC, VYBOURÁNÍ PŘÍČEK +DEMONTÁŽ VESTAVĚNÉ SKŘÍŇE, DÁLE VYBOURÁNÍ ZDIVA MEZI KOUPELNOU A WC TĚLESNĚ POSTIŽENÝ, VYBOURÁNÍ OTVORU S OSAZENÍM NOVÝCH DVEŘÍ DO PROSTORU SCHODIŠTĚ S OSAZENÍM OCEL.ZÁRUBNÍ+NÁTĚR+DVEŘE S MŘÍŽKOU. VYBOURÁNÍ SPRCHOVÉHO KOUTU. OTLUČENÍ STÁVAJÍCÍHO KERAMICKÉHO OBKLADU V=1300, 2280 A +NOVÝ KERAMICKÝ OBKLAD VÝŠKY 2000MM

- NOVÉ INSTALAČNÍ PŘEDSTĚNY SDK 2xDESKA H2 2x12.5MM TL.205MM VÝŠKY 1500MM + NOVÉ PŘÍČKY SDK 2xDESKA 12.5MM TL.125MM + NOVÁ INSTALAČNÍ STĚNA SDK 2xDESKA H2. VŠE S OSAZENÍM KONZOL PRO ZAŘIZOVACÍ PŘEDMĚTY

- OŠKRÁBÁNÍ+OMYTÍ MALBY
 - OPRAVA OMÍTKY Z 10-30%
 - TMEL+SKLOTEXILNÍ TKANINA
 - ŠTUK (MIMO OBKLAD A SDK)
 - PENETRACE+2xMALBA
STROP:
 - OŠKRÁBÁNÍ+OMYTÍ MALBY

- PENETRACE+2xMALBA
ZAŘIZOVACÍ PŘEDMĚTY ZTI:
 - DEMONTÁŽ UMYVADLA, WC VANIČKY
 - MONTÁŽ+DODÁVKA UMYVADLA A WC + SKLOPNÁ A PEVNÁ MADLA, NEREZ KOŠ, ZRCADLO

PROSTORY PŘÍZEMÍ POD ŘEŠENÝM PROSTOREM KOUPELNA + WC V PATŘE
 SOUČÁSTÍ PROPOČTU JE PŘEDPOKLAD PŘÍPRAVY NAPOJENÍ ROZVODŮ NAD PODHLEDEM V 1.NP, Z TOHO VYPLÝVÁ DEMONTÁŽ SDK PODHLEDU A ZPĚTNÁ MONTÁŽ
INSTALACE:
 ROZVODY INSTALACÍ ZTI A ELEKTRO JSOU NACENĚNY KVALIFIKOVANÝM ODHADEM
POŽÁRNÍ KONSTRUKCE ŘEŠENÉHO PROSTORU ODLEHČOVACÍ SLUŽBY:
 BEZ ZÁSAHŮ A ZMĚNY MATERIÁLŮ PODHLEDŮ
