| Objednatel zprávy: | <b>4roads, s.r.o.</b> |
| Účel zprávy: | Diagnostický průzkum vozovky a doporučení způsobu opravy |
| Číslo zprávy: | <b>P46-2019</b> |

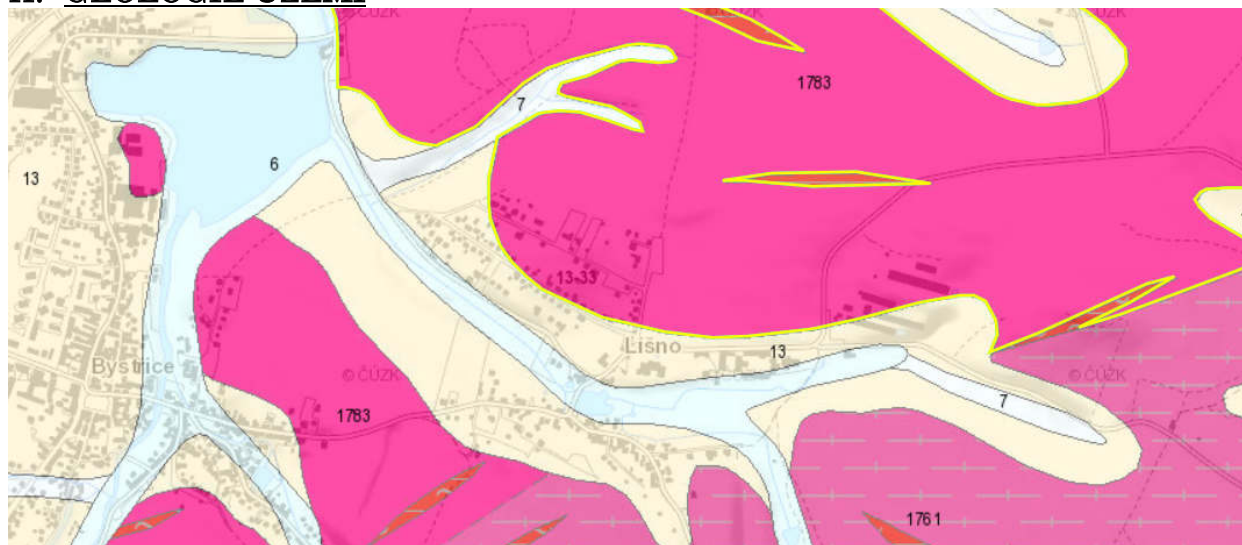
## **H. GEOLOGIE ÚZEMÍ**

Dle informací z ČGS je geologie trasy rozmanitá. V trase se vyskytují z pohledu geologické geneze hornin rozdílné materiály. Vyskytují se převážně jednak hlubinné magmatity – granodiority, lokálně pak žilné granity. Z těchto hornin pak následně vznikající eluviální zeminy. Dále se v trase vyskytují pak kvartérní sedimentární horniny ať již fluviální zeminy v okolí vodotečí či deluviální sedimentární zeminy. Zeminy podloží v trase jsou rozdílného charakteru a geneze což bylo potvrzeno na hloubkových sondách při provádění průzkumu. Dle zjištění průzkumu jsou identifikované zeminy plně v korelaci s daty z ČGS.
