Akce: II/115 hr. m. Prahy - Lety, rekonstrukce 2. úsek - oblast Dobřichovice, Lety

Stavební objekt: SO 201 Oprava mostu ev. č. 155-009

Priloha: Výkres přechodové oblasti

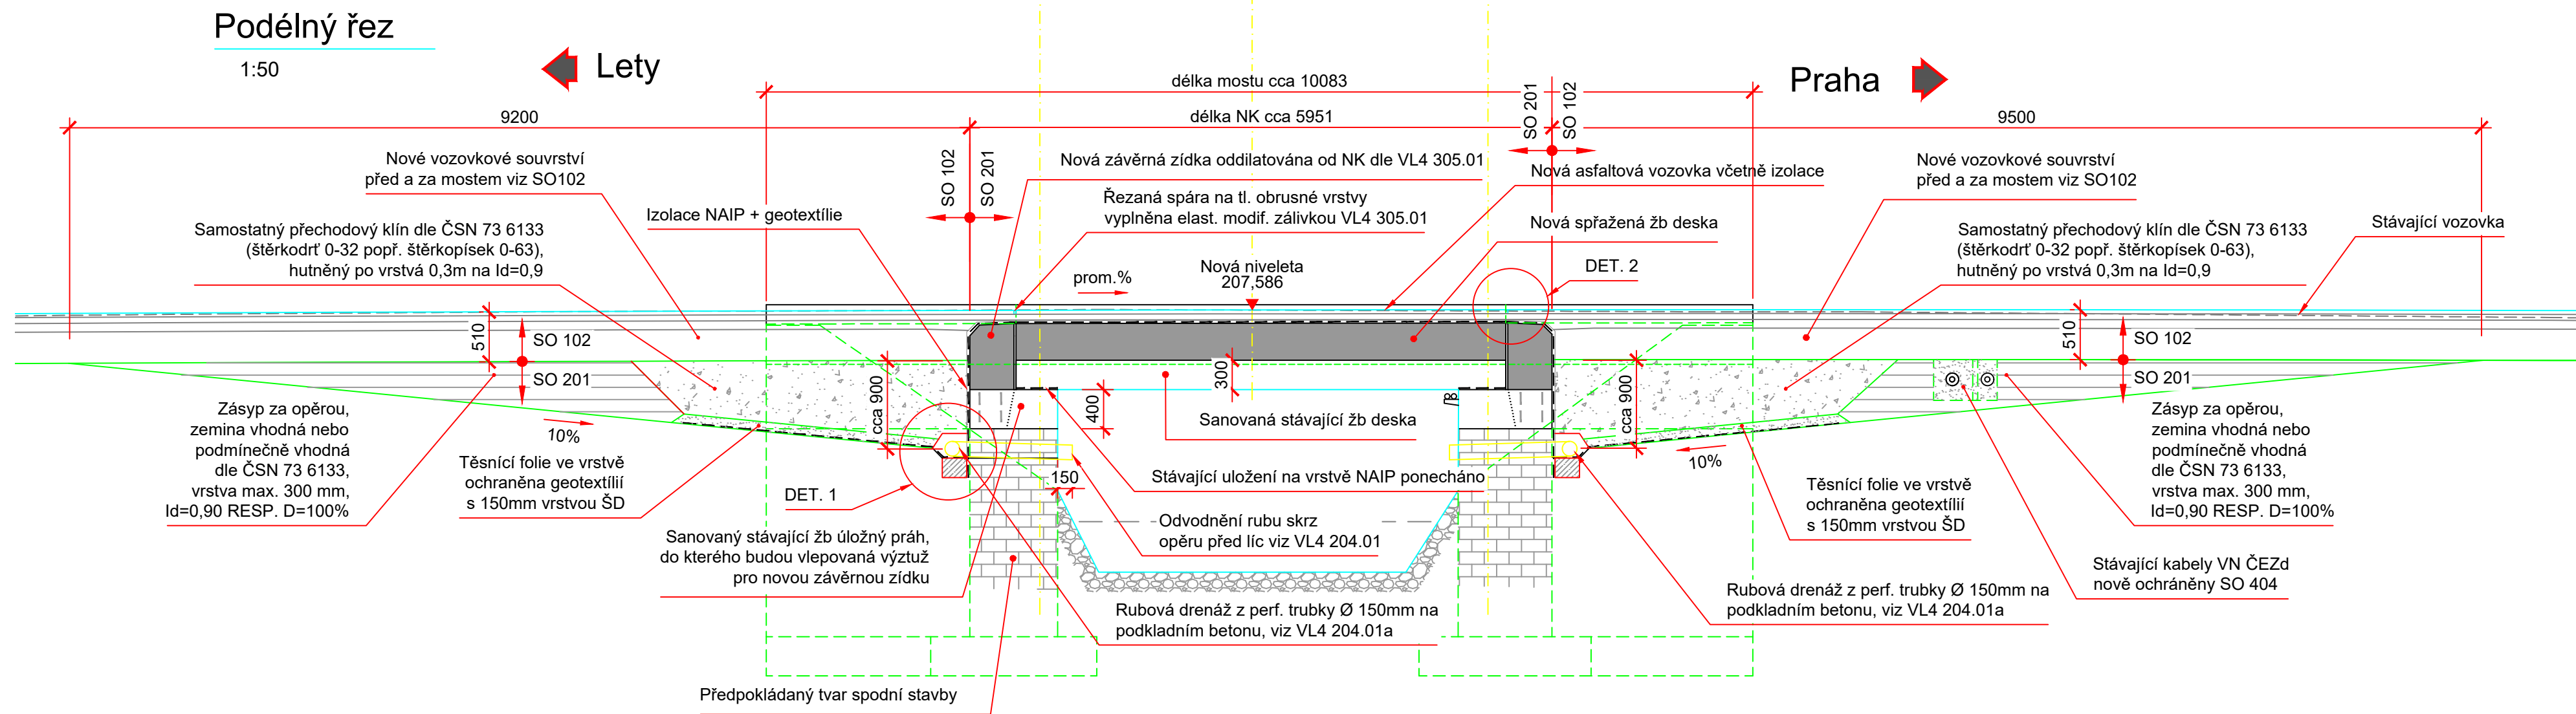
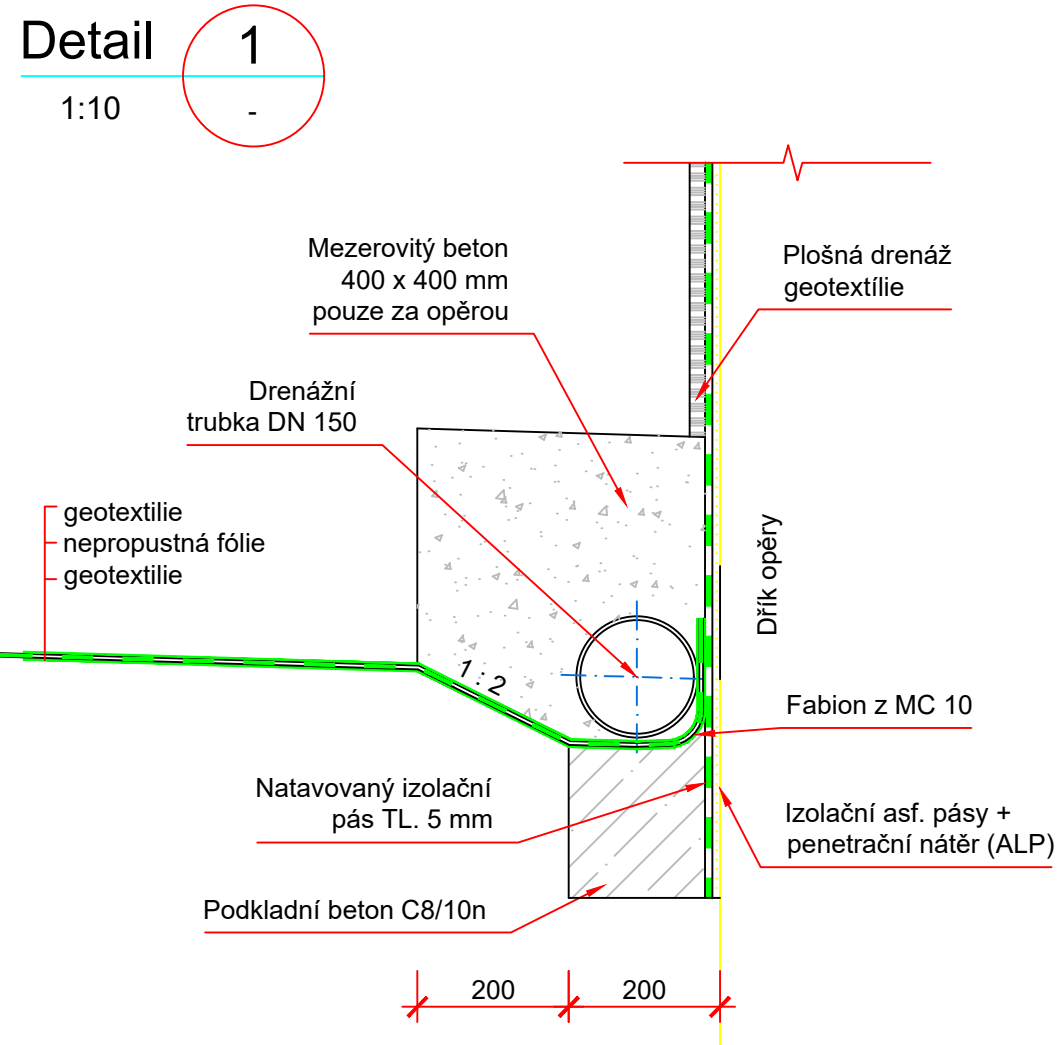
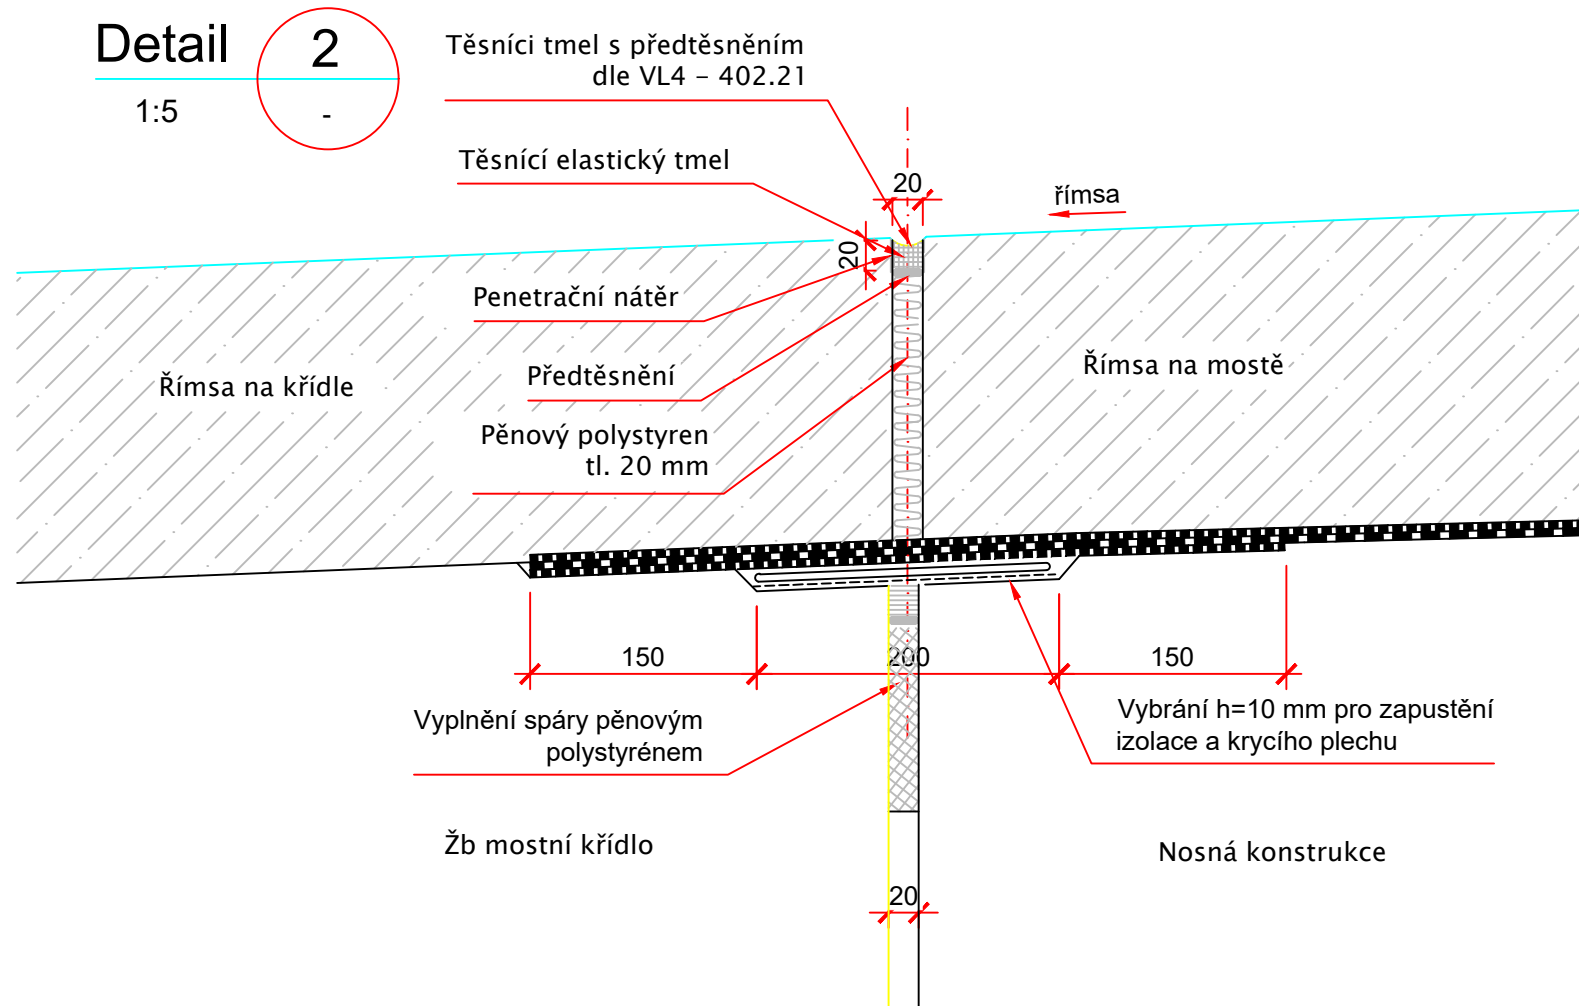
- Těsnící fólie zatažena pod rubovou drenáž, protažení min. 20% v obou směrech. Materiál a provedení musí odpovídat požadavkům, VL4, ČSN 73 6244 a souvisejícím předpisům.
- Drenáž za rubem opěry velikost DN 150 mm. Materiál a provedení musí odpovídat požadavkům TKP 3, TP 83, TP 107 a souvisejícím předpisům.
- Základová spára bude těsně před pokládkou podkladního betonu dočištěna
- Materiál drenážního betonu - cementový beton mezerovitý dle TKP 18. Charakteristické vlastnosti: min. pevnost 8 MPa, mezerovitost min 20%, propustnost min. 10 LM-2S-1. Materiál a provedení musí odpovídat požadavkům TKP 18 a souvisejícím předpisům.
