| Mostní list mostu pozemní komunikace | | | |
| Ev.č. mostu: | | 11417-4 | |
| Název mostu: | | Most přes potok v obci Suchdol | |

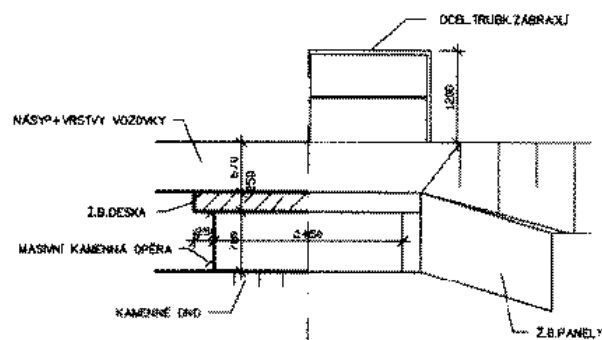
# PODÉLNÝ ŘEZ/BOČNÍ POHLED M 1:100

MOST evid.č.11417-004

| ŽB deska prostá tl. 0.25m, šikmá, v prostoru mimo vozovku je NK tvořena válcovanými ocelovými nosníky I 160 a ŽB panely, most má nepravidelný tvar s měnící se šikmostí. | | | |

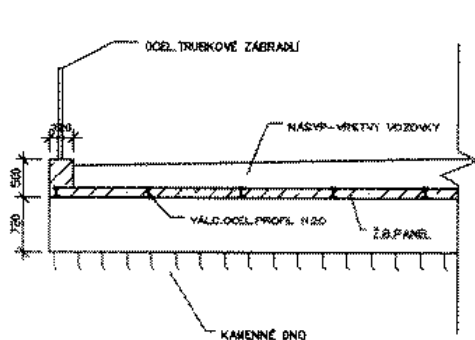
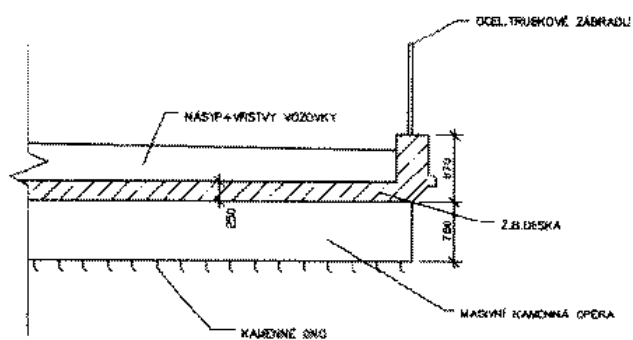
## PŘÍČNÝ ŘEZ M 1:100

MOST evid.č.11417-004

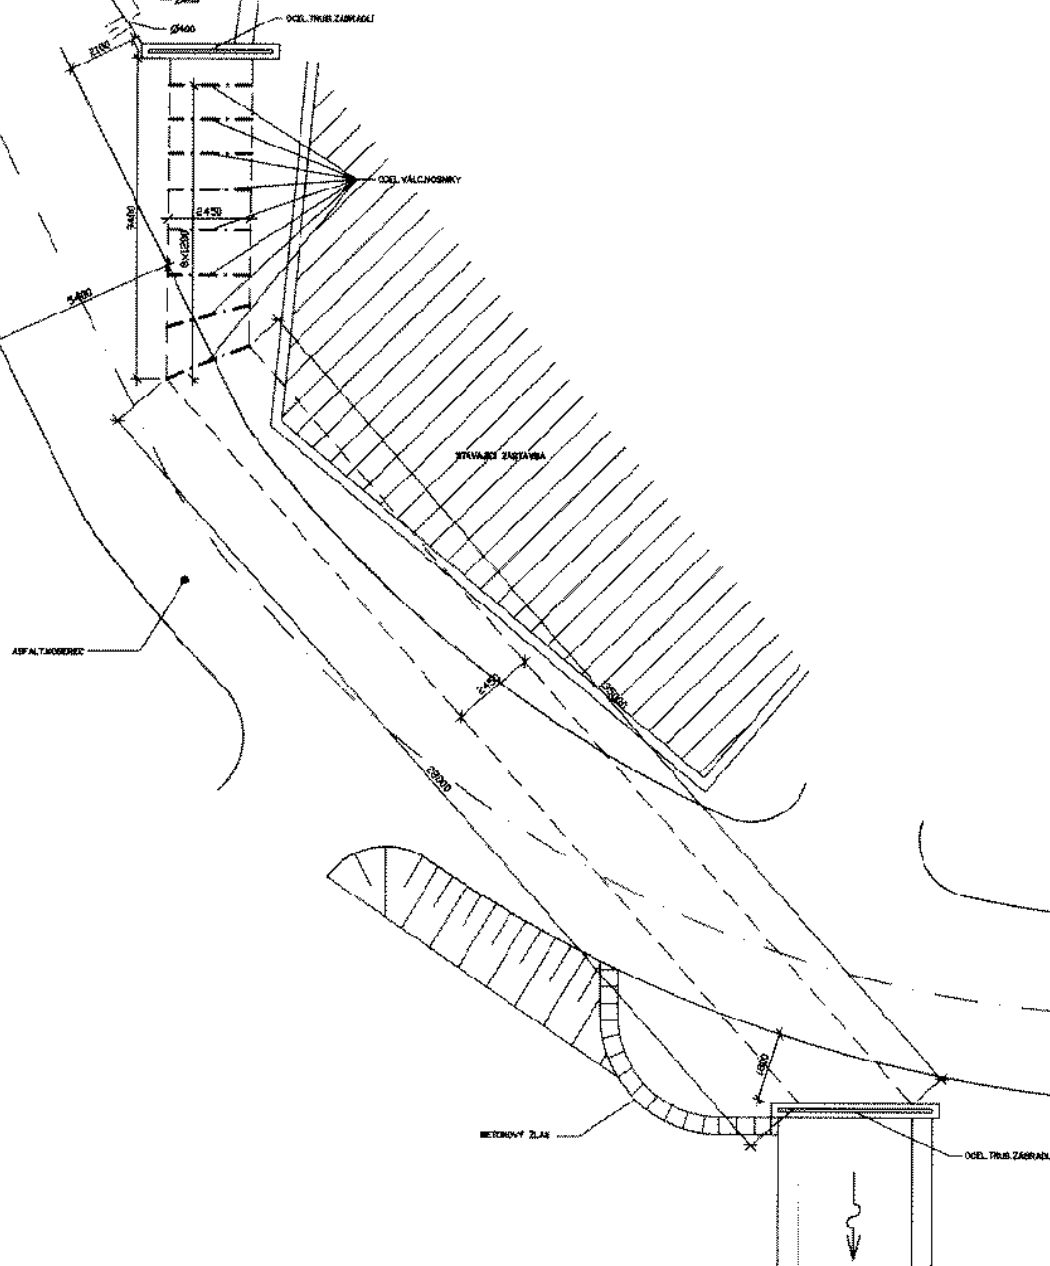
Schematický náčrt mostu, převzatý z ML, 1.část

**MOST evid.8.11417-004**

| - | Most má 1 prosté pole. Nachází se v obci. Původní mostní konstrukce byla dodatečně rozšířená. Most má nepravidelný tvar směnicí se šikmostí. |
