ZPRÁVA Z DIAGNOSTICKÉHO PRŮZKUMU VOZOVKY

„II/603 Sulice - Želivec“

Objednatel zprávy:	Mott MacDonald CZ, spol. s r.o.
Sídlo objednatele:	Národní 984/15, 110 00 Praha 1
Účel zprávy:	Diagnostický průzkum vozovky a doporučení způsobu opravy
Zprávu provedl:	Milan BECK, DiS., Petr MARTSCHINI, Martin HOŠEK
Číslo zprávy:	P36-2019

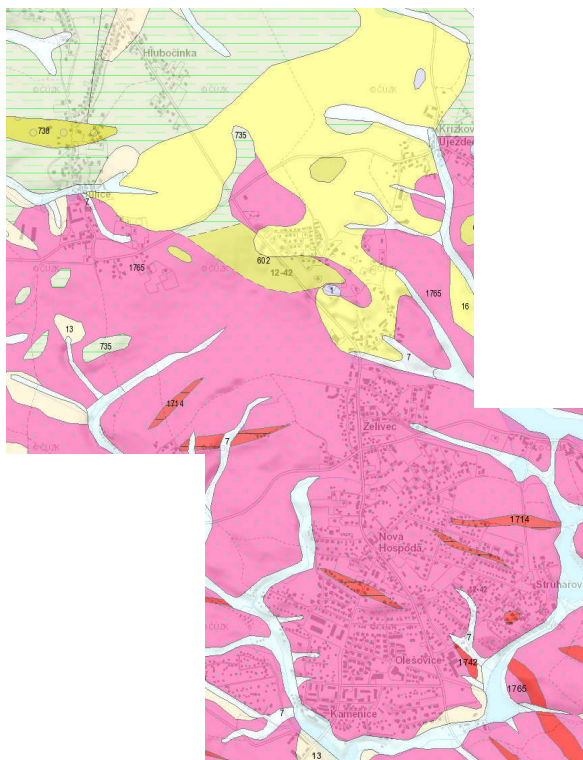
H. GEOLOGIE ÚZEMÍ

Dle informací z ČGS je geologie trasy rozmanitá. V trase se vyskytují z pohledu geologické geneze hornin rozdílné materiály. Na začátku trasy zpevněné sedimenty (prachovce, břidlice, droby), dále pak eolické nezpevněné sedimenty (spraš, sprašová hlína). Od zač. obce Želivec po konec trasy se pak převážně jedná o hlubinné magmatity. V podloží lze očekávat rozdílné materiály což potvrzují rozdílné zastižené zeminy z provádění průzkumu. Bude se jednat o sedimentární, eolické, eluviální, případně deluviální zeminy či fluviální zeminy v okolí vodotěčí. Dle zjištění průzkumu jsou zastižené zeminy v korelaci s daty z ČGS.
