Dokumentace průzkumných sond

Název akce:	II/240 a II/101, Přeložka silnice v úseku D7-D8, III. etapa obchvat Kralup n. Vlt. - D8 MÚK Úžice - předběžný GTP	Měřítko: 1: 100	Zak. číslo: S-17-055
-------------	---	-----------------	----------------------

GEOLOGICKÁ DOKUMENTACE VRTU

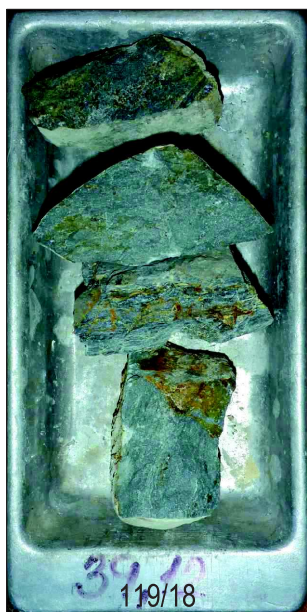
detail laboratorního vzorku

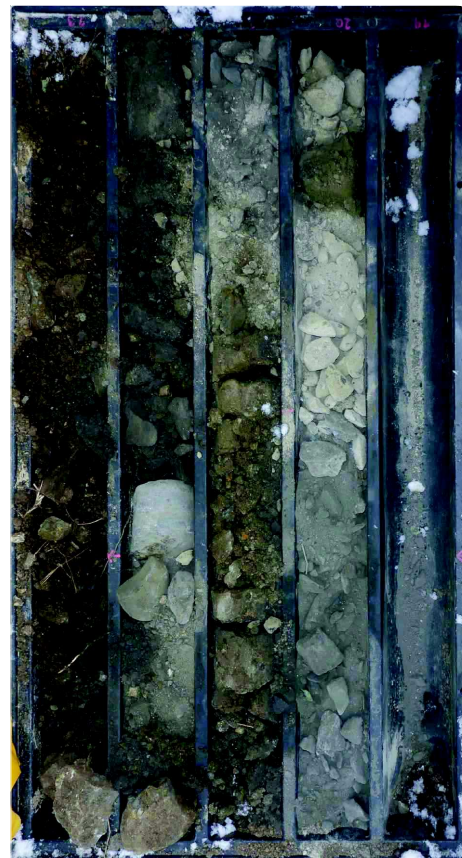
Fotodokumentace

do	GEOLOGICKÝ POPIS ZEMIN A HORNIN
0.40	2: Humózní vrstva, PT - humózní hlína s kořinky, s úlomky prachovců, tmavě hnědá
1.80	22: Hlína písčitá, AN - s úlomky proterozoických břidlic, zeravá až šedočerná, pevná - NAVÁŽKA

2.10	22: Hlína písčitá, PT - pohřbený půdní horizont, tmavě hnědý
2.50	29: Hlína písčitá s úlomky do 50%, DE - tmavě hnědá, s částečně opracovanými úlomky břidlic, konzistence pevné, DELUVIÁLNÍ SEDIMENTY

2.60	175: Břidlice písčitá zcela zvětřalá, W5 - charakteru hlíny písčité se střípky a úlomky břidlic, pevné konzistence, hnědošedé
3.00	176: Břidlice písčitá silně zvětřalá, W4 - drobová, úlomkovitě rozpadavá, s výplní jemného písku, rezavě hnědošedá až šedá

3.60	177: Břidlice písčitá mírně zvětřalá, W3 - drobová, jemnozrná, tence deskovitě odlučná, úlomkovitě až kusovitě rozpadavá, šedá, místy s rezavými povlaky, porušeno technologií vrtní

4.00	178: Břidlice písčitá navětřalá, W2 - drobová, jemnozrná, deskovitě odlučná, kusovitě rozpadavá, porušeno technologií vrtní, šedožlutá s rezavými povlaky na plochách odlučnosti - KRALUPSKO-ZBRASLAVSKÁ SKUPINA KZ1
