III/23627 Nové Strašecí, oprava mostu
ev. č. 23627-2 přes D6

Dokladová část - Inženýrskogeologická a hydrogeologická rešerše

Inženýrskogeologická a hydrogeologická řešerše

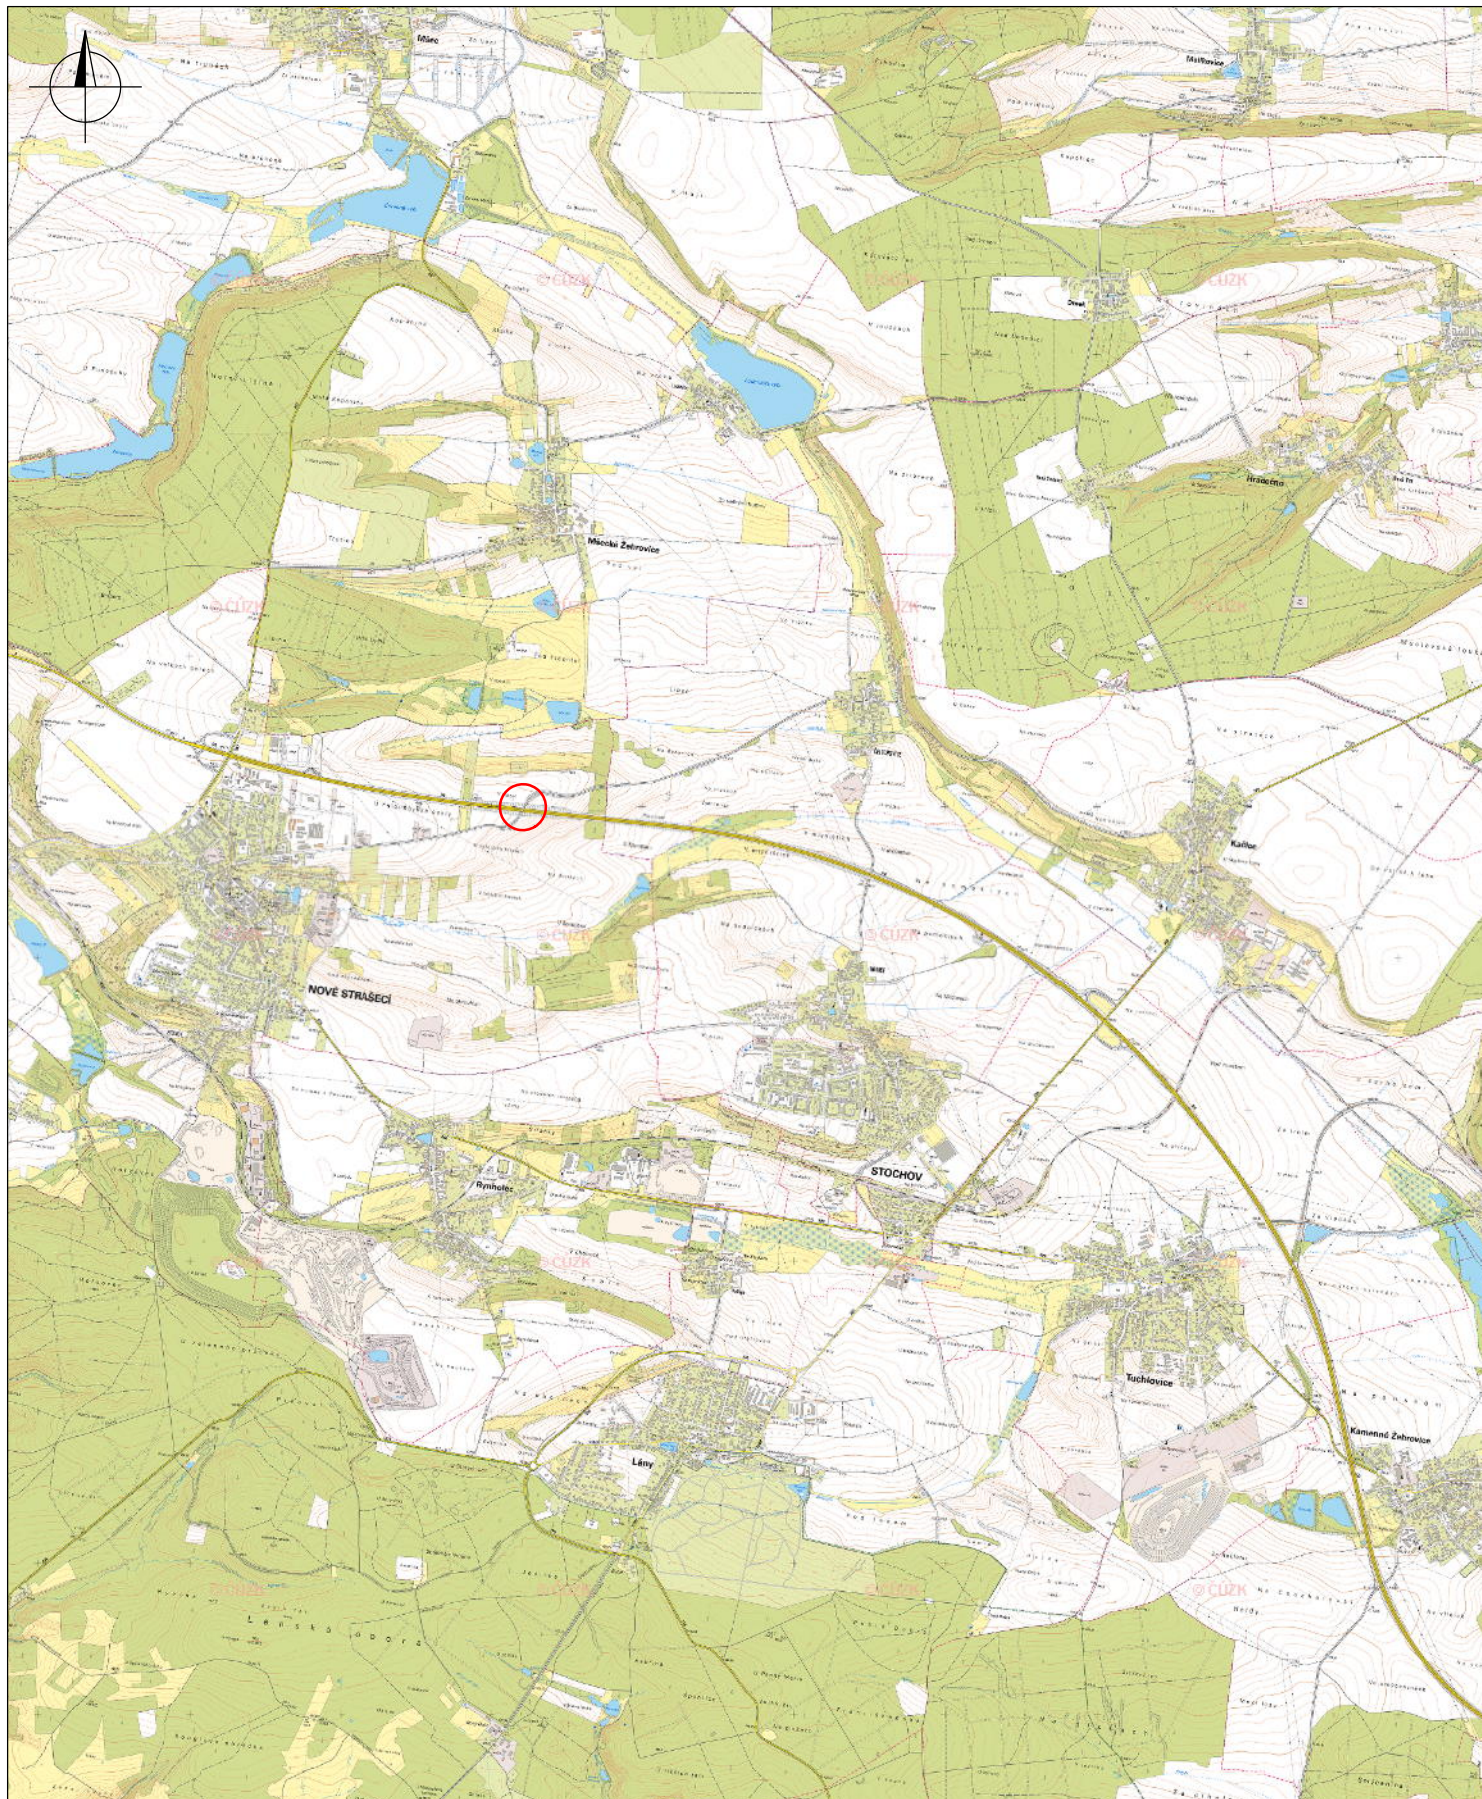
DOKUMENTACE KOPANÉ SONDY – KS 5

Stavební objekt :	Silniční most ev.č. 23627-2	
Lokalizace sondy :	Vpravo za mostem, ve svahu zářezu dálnice D6 směr Praha	
Morfologie :	Zářez	
Dokumentoval / datum :	Mgr. Martin Paděra / 24.10.2018	
Hloubka [m] od - do	Makroskopický popis	Zatřídění dle ČSN P 73 1005
0 -	<p>Skalní výchoz deskovitě až lavicovitě subhorizontálně uložených opuk, bělošedé, převážně svisle rozpukané, pukliny ojediněle vyplněné mezerní hmotou charakteru jílu se střední plasticitou</p> <p><i>Křída – bělohorské souvrství</i></p> <p>Hladina podzemní vody nebyla zastižena</p>	R4/R3 F6/CI
