„II/610 Podolánka – Brandýs nad Labem“

Objednatel zprávy:	Mott MacDonald CZ, spol. s r.o.
Sídlo objednatele:	Národní 984/15, 110 00 Praha 1
Účel zprávy:	Diagnostický průzkum vozovky
Zprávu provedl:	Milan BECK, DiS., Petr MARTSCHINI, Ing. František BABKA
Číslo zprávy:	P65-2017

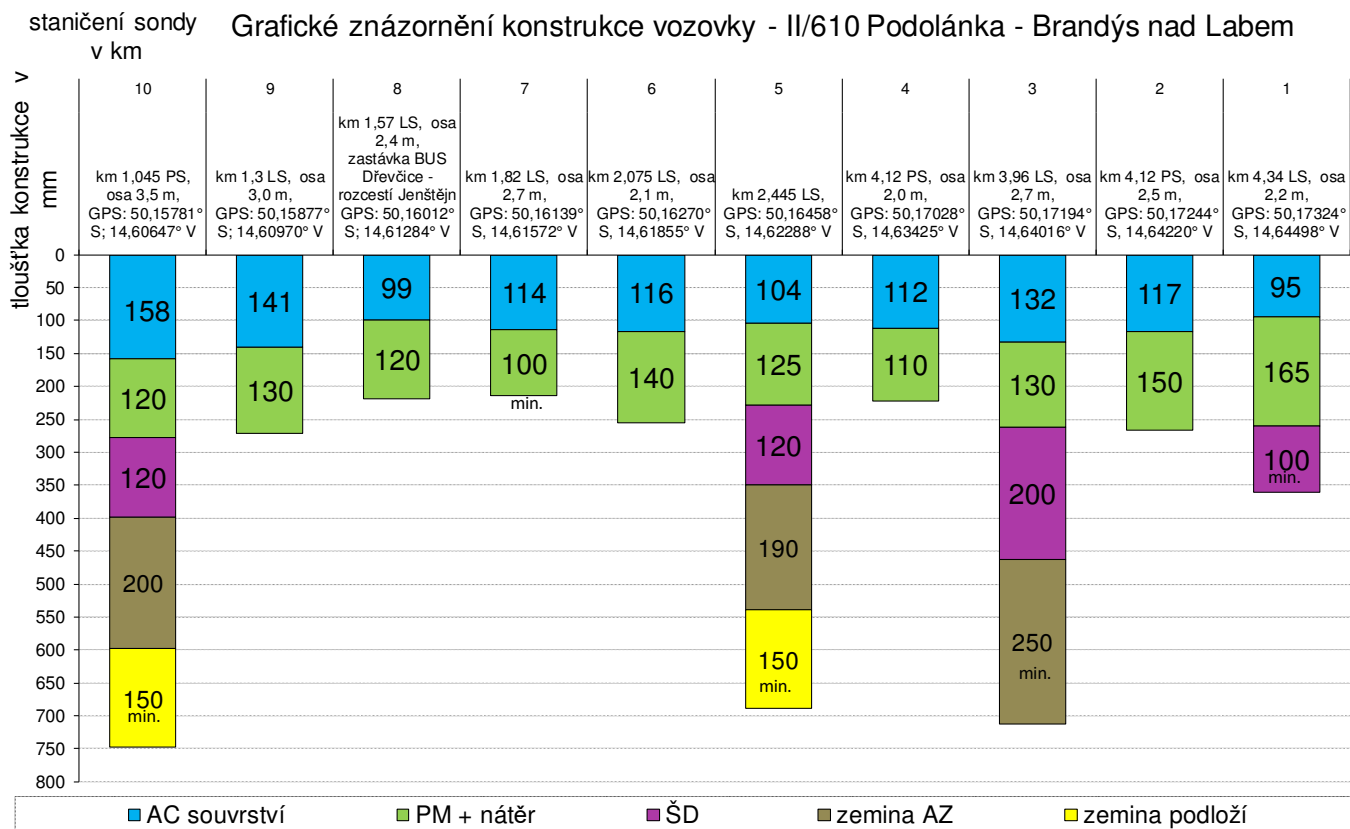
Jedná se o směrově nerozdělenou komunikaci. Z konstrukčního hlediska se jedná o netuhou vozovku s asfaltovým krytem. Vozovka je původní historická komunikace I/10. Konstrukce vozovky je na obou dotčených částech shodná a homogenní. Liší se v zásadě pouze v mocnosti jednotlivých konstrukčních vrstev na jednotlivých sondách.

Fotodokumentace sond - viz příloha č. 2
