F.2.

Kraj:	STŘEDOČESKÝ KRAJ	Číslo zakázky:	13-125-7; 17-279-1
Katastrální území:	LYSÁ NAD LABEM	Číslo akce:	00-061
Objednatel:	STŘEDOČESKÝ KRAJ, MĚSTSKÝ ÚŘAD LYSÁ NAD LABEM	Datum:	11/2017
Název stavby:	II/272 LITOL, REKONSTRUKCE PD	Formát:	
Objekt:		Měřítko:	
Příloha:	DENDROLOGICKÝ PRŮZKUM	Stupeň:	DSP
		Číslo přílohy:	F.2.

Průvodní zpráva

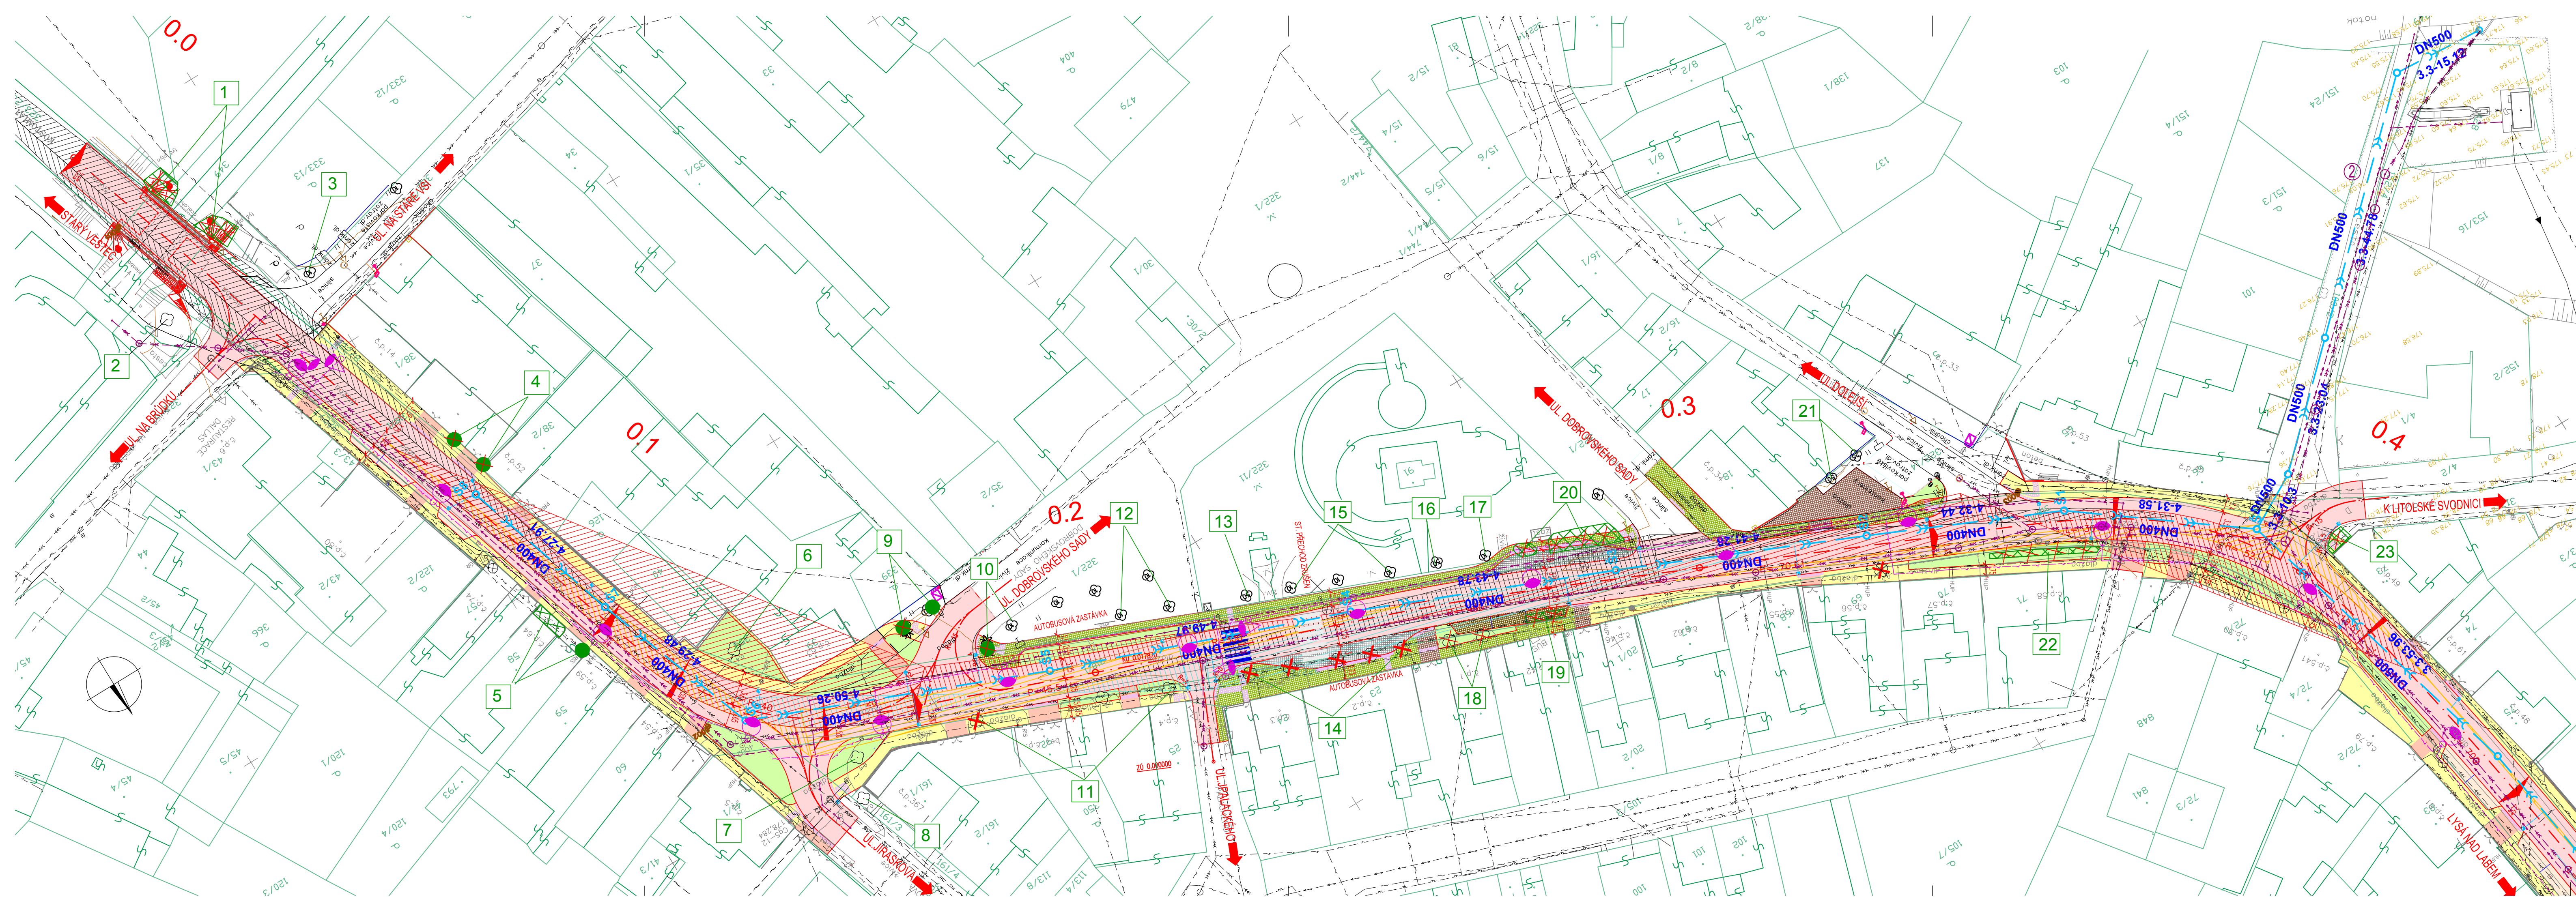
- LEGENDA:
- ZAMĚŘENÝ STROM
 - ORIENTAČNĚ ZAKRESLENÝ STROM, SOLITÉRNÍ KEŘ
 - SOUVISLÝ POROST
 - DŘEVINY JIŽ VYKÁCENÁ
 - DŘEVINA URČENÁ KE KÁCENÍ
 - POŘADOVÉ ČÍSLO DŘEVINY

1. Průvodní zpráva
2. Situace 1 - ZÚ - km 0,400, 1:500
3. Situace 2 - km 0,400 - 0,900, 1:500
4. Situace 3 - km 0,900 - KÚ, 1:500
