II/102 HR. HL. M. PRAHY – – ŠTĚCHOVICE, REKONSTRUKCE

PDPS
ČÁST B

| Příloha: SO 204 – MOST EV. Č. 102-012 | Souprava | Č. přílohy: B.10 |

Objekt: **SO 204 - Most ev. č. 102-012**

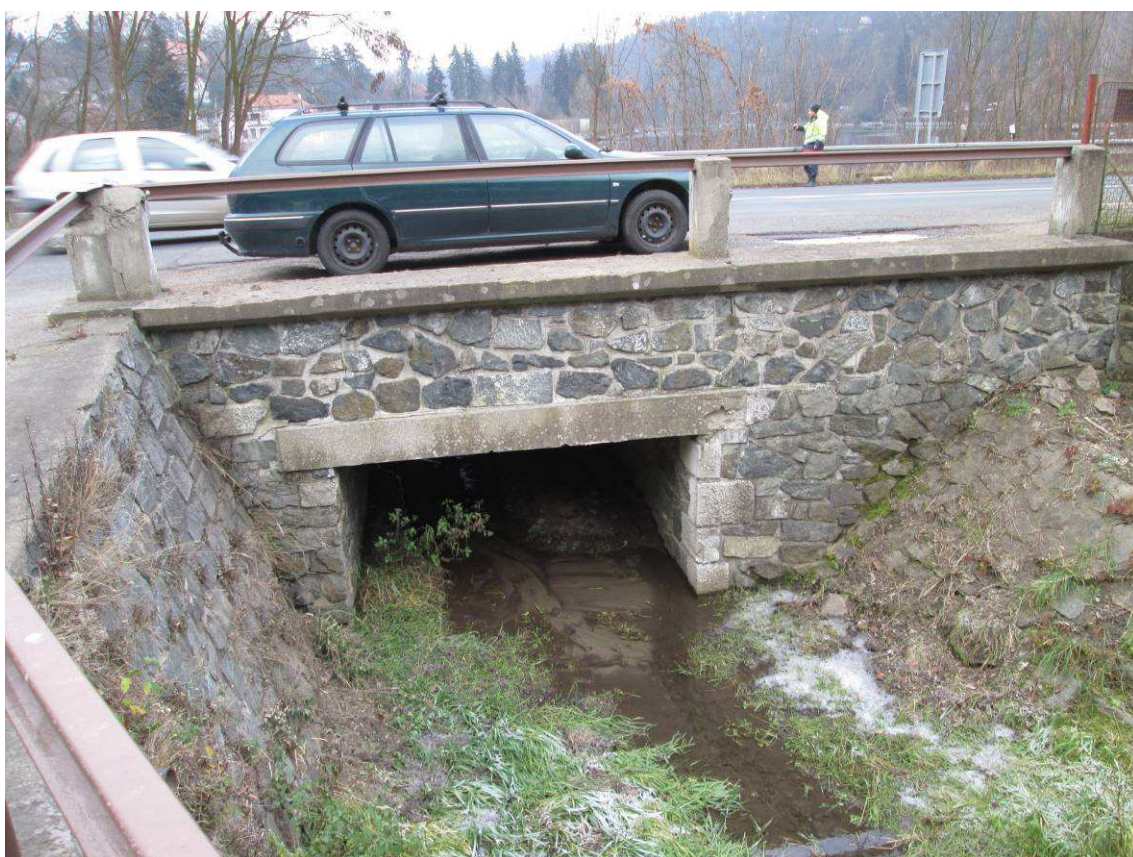
Pohled po směru staničení.

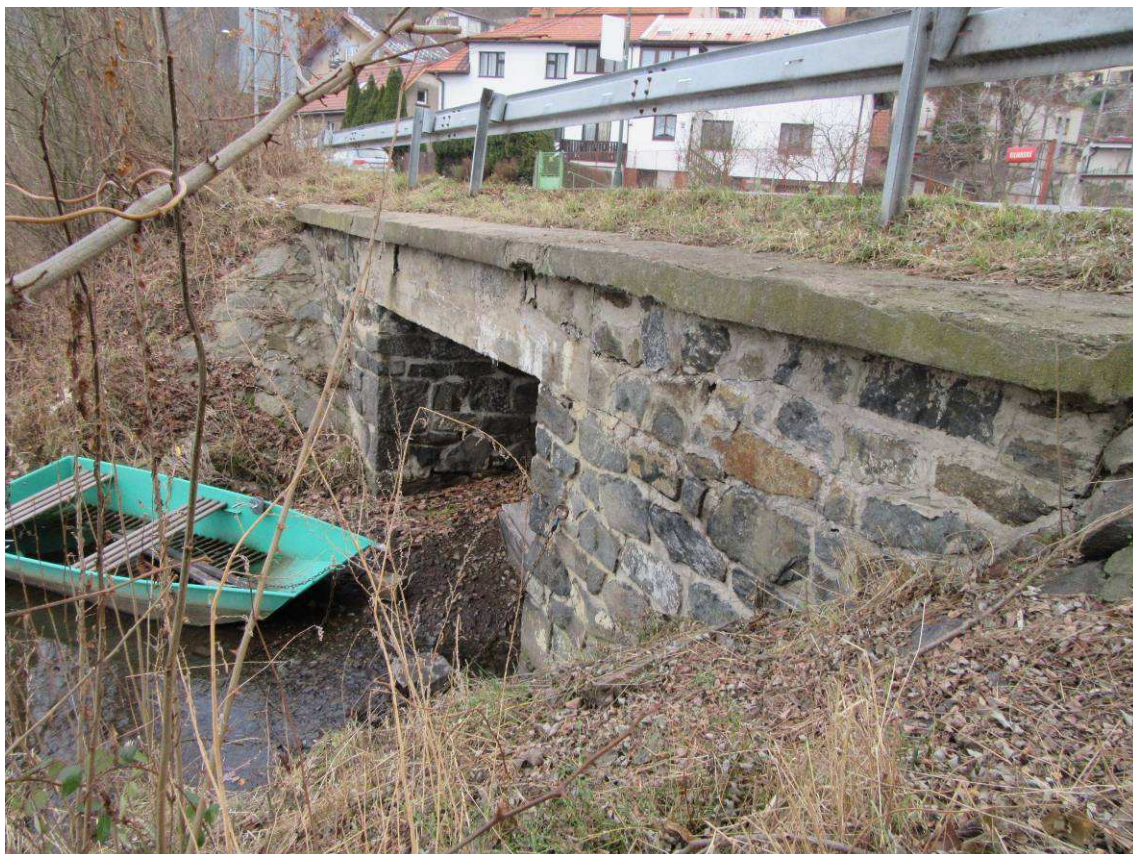
Pohled zprava.
