# Technická specifikace

Název akce: III/23919 Beřovice, most ev.č. 23919-3 přes Bakovský potok\_PD

**III/23919 Beřovice, most ev.č. 23919-3 přes Bakovský potok**

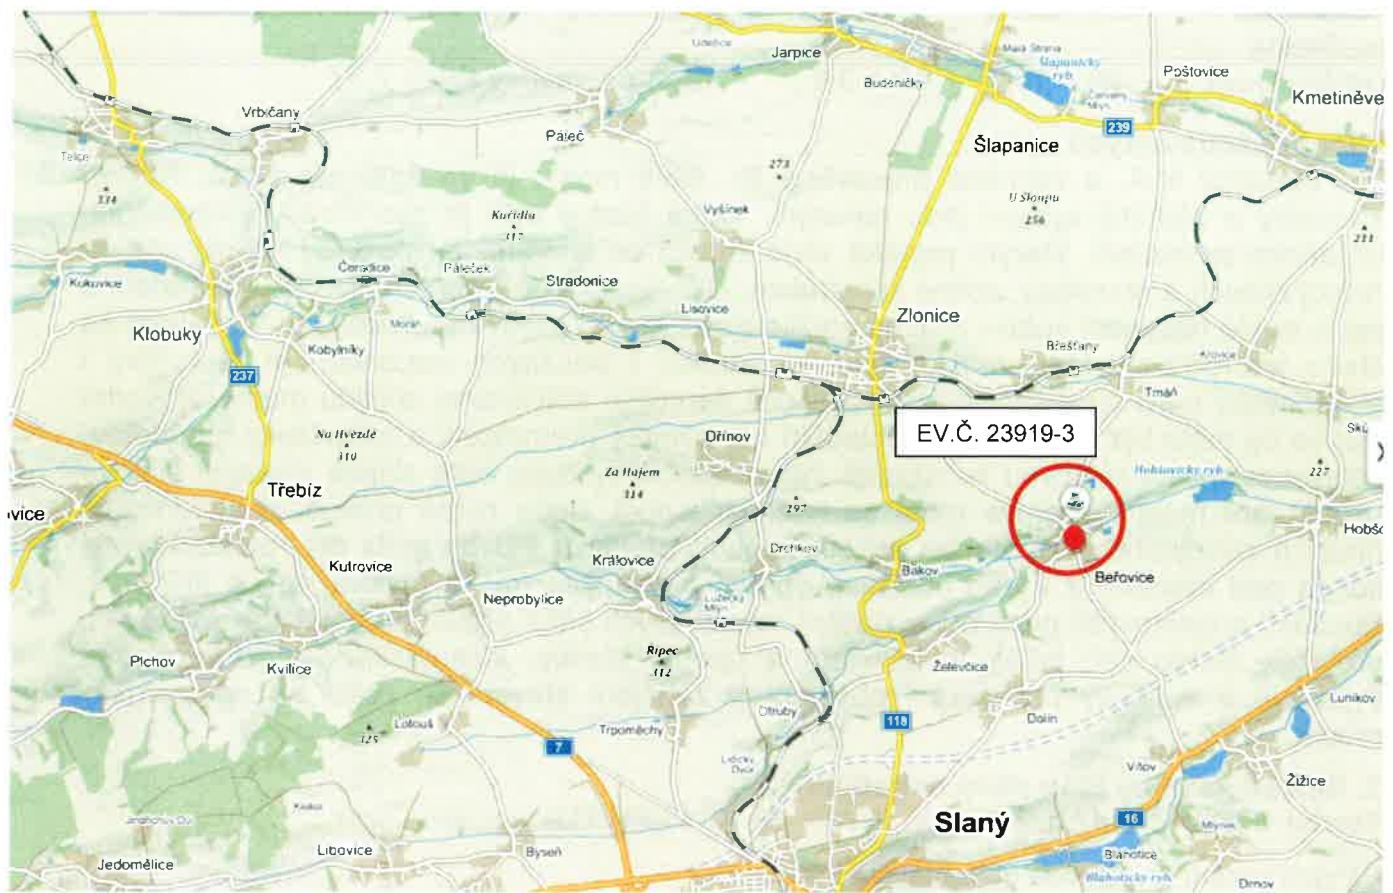
Číslo komunikace: III /23919

Staničení provozní v km : 5,013 km, ve směru Poštovice - Želevčice

Katastrální území: Beřovice

Délka nosné konstr.: 9,22m

Celková šířka: 6,84m

Délka přemostění: 8,32m

Volná šířka: 6,48m

Plocha mostu: 63,06 m<sup>2</sup>
