**Snížení energetické náročnosti SPŠS Mělník  
– tělocvična**

**POSUDKY A STUDIE**

**PROTOKOL O PRŮZKUMNÝCH SONDÁCH DO STAVEBNÍCH KONSTRUKCÍ**

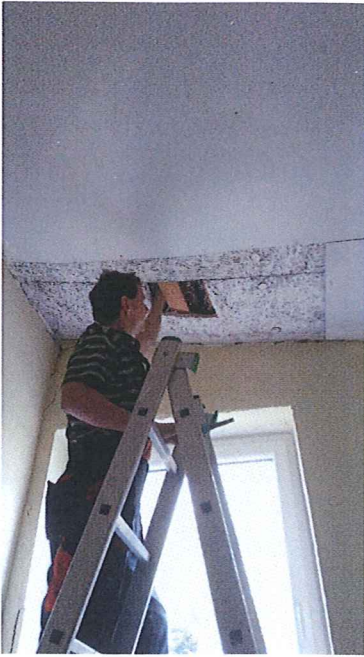
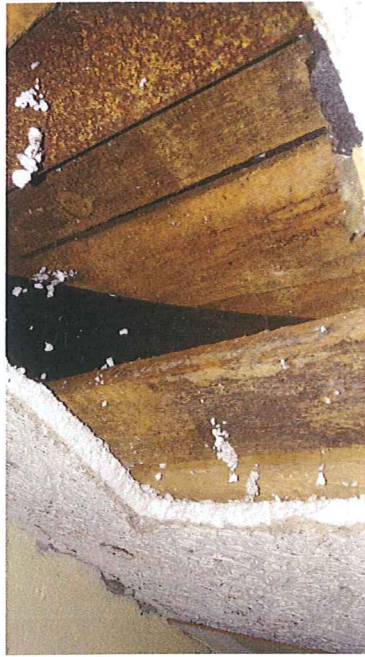
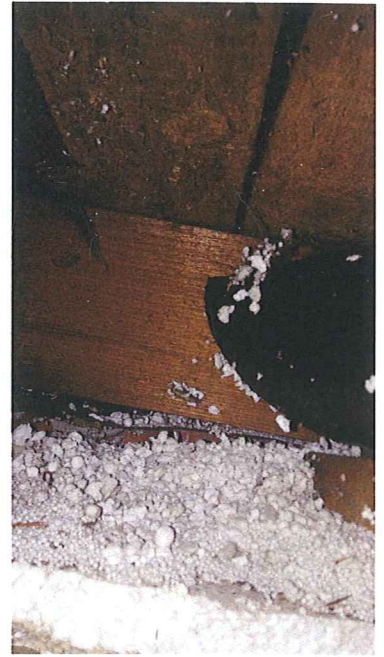
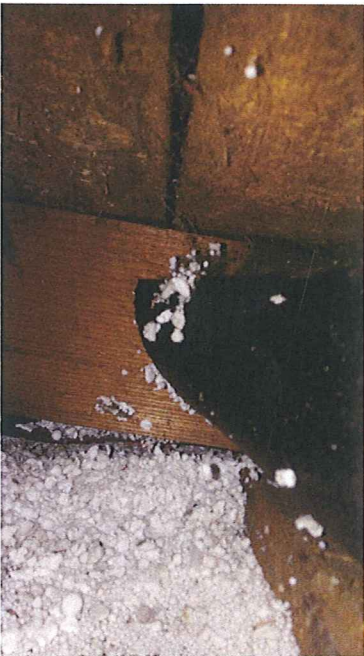
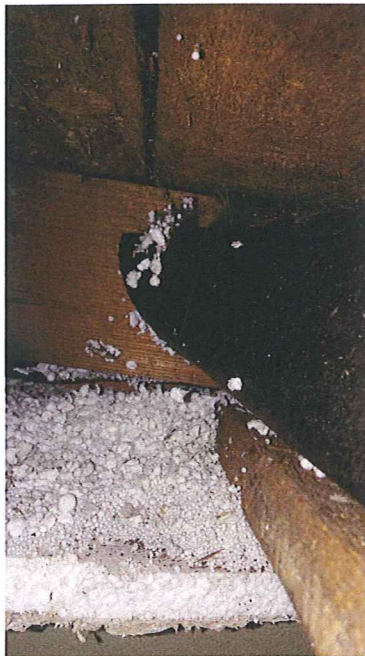
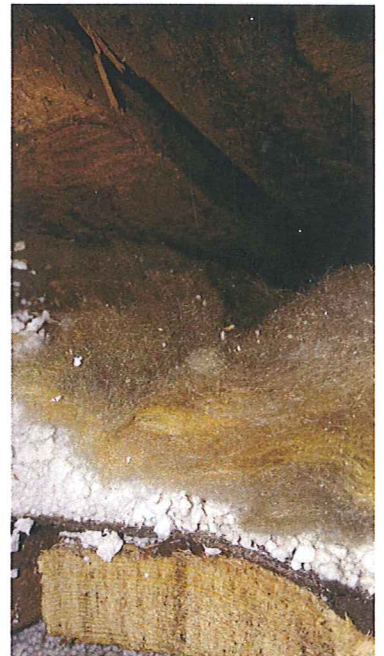
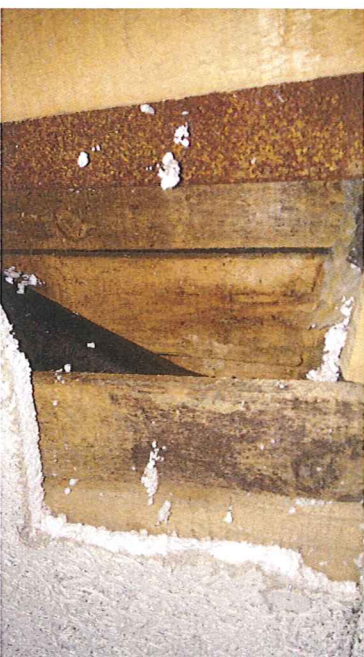
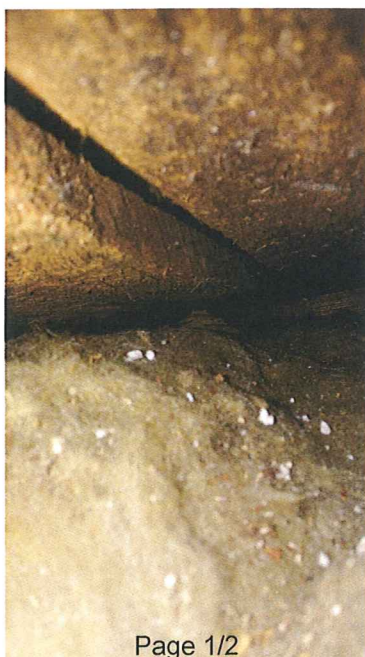
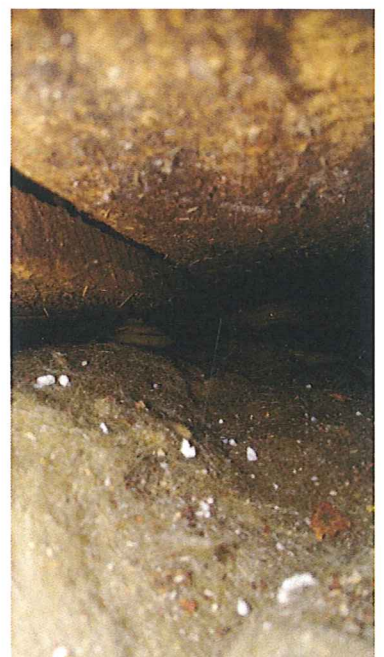
SONDA č.1 – TĚLOCVIČNA V MÍSTNOSTI 116			
Pořadí vrstev od exteriéru	Popis vrstvy	Tloušťka vrstvy [mm]	Komentář ke skladbě
1	trapézový plech	1	
2	lepenka	1	suchá
3	dřevěné prkna	25	suché
4	vzduchová mezera	40	
5	polystyren sypaný	30	suchý
6	čedičová vata	50	
7	lepenka	1	suchá
8	dřevěné bednění	24	suché
9	heraklit + EPS	30	suchý
10	sololit deska	5	suchá na hřebíky a lišty
