# Krycí list ZBV

**III/3377 ul. Kremnická, Kutná Hora, sanační práce - dostavba celého úseku zdi**

**Opěrná zeď úsek 2**

**251.2 / 2**

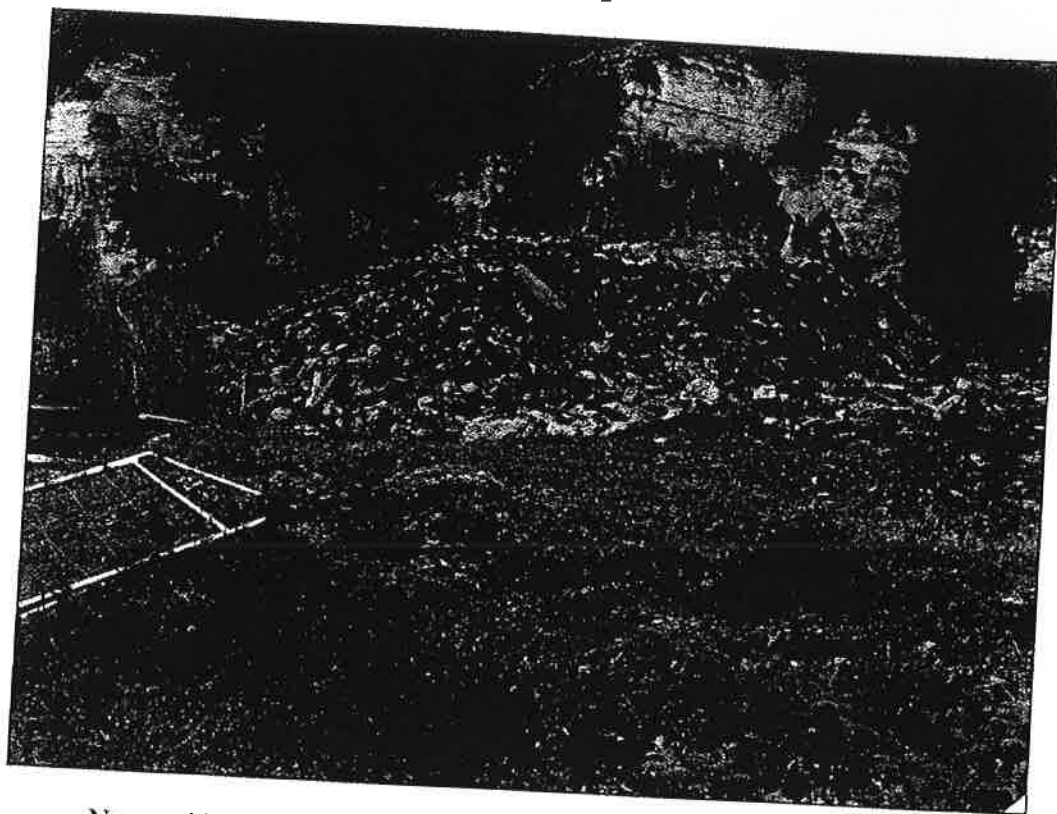
- **Mezideponie č. 3 (dolní část lomu – před kancelářskými buňkami – stav ke dni 27.04. 2017)**

Na mezideponii se nacházejí kameny a balvany vytěžené z demolovaných původních opěrných zdí, které byly strojově bagrem pomocí lamelové lžice protřesem odseparovány od zemin. Deponovaný materiál zde i přesto lokálně obsahuje značný podíl hlinito-písčité frakce. Kromě toho zde je zastoupen i podíl úlomků cihel a betonu. Hrubozrnný horninový materiál je zde tvořen úlomky, kameny až balvany křídových vápnitých pískovců až písčitých organodetritických vápenců o velikosti v rozmezí cca 10-40 cm (výjimečně i více). Na mezideponii se v menšinové míře nacházejí kameny a balvany, které lze klasifikovat jako zvětralé až intenzivně navětralé (tř. R5), jejichž zpětné využití nelze doporučit z důvodu nízké pevnosti. Mírně většinové zastoupení mají kameny a balvany klasifikované jako slabě navětralé až zdravé (tř. R4-R3), které ve většině případů budou zpětně využitelné do lícové obezdívky nových opěrných zdí. V období od poslední rekognoskace provedené v březnu 2017 do dnešního dne, tj. do 27.04. 2017 došlo na mezideponii k navýšení objemu uloženého materiálu. Aktuální objem materiálu uloženého na mezideponii č. 3 lze odhadnout na cca 55 m<sup>3</sup>. Podíl zpětně využitelného kamenito-balvanitého materiálu v mezideponii č. 3 lze orientačně bez jejího rozhrnutí odhadnout přibližně na 50 %.

Dne 20.04.2017 jsme byli ze strany společnosti M-SILNICE, a.s. požádáni o provedení aktualizace orientačního posouzení objemu využitelného kamene z 3 mezideponií v bývalém Vyšatově lomu, které naše firma zpracovala dne 29.03.2017. Z tohoto důvodu jsme dne 27.04. 2017 provedli vizuální prohlídku předmětných mezideponií včetně fotodokumentace. Bylo zjištěno, že mezideponie, které byly v posudku z března 2017 označeny jako mezideponie 1 a 2 zůstaly v nezměněné podobě, případně byl kamenitý materiál z těchto deponií již částečně použit na obnovu lícové přízdívky sanovaných opěrných zdí podél silnice č. III/3377. Rozdíl byl zaznamenán pouze na mezideponii č. 3 (viz foto níže).

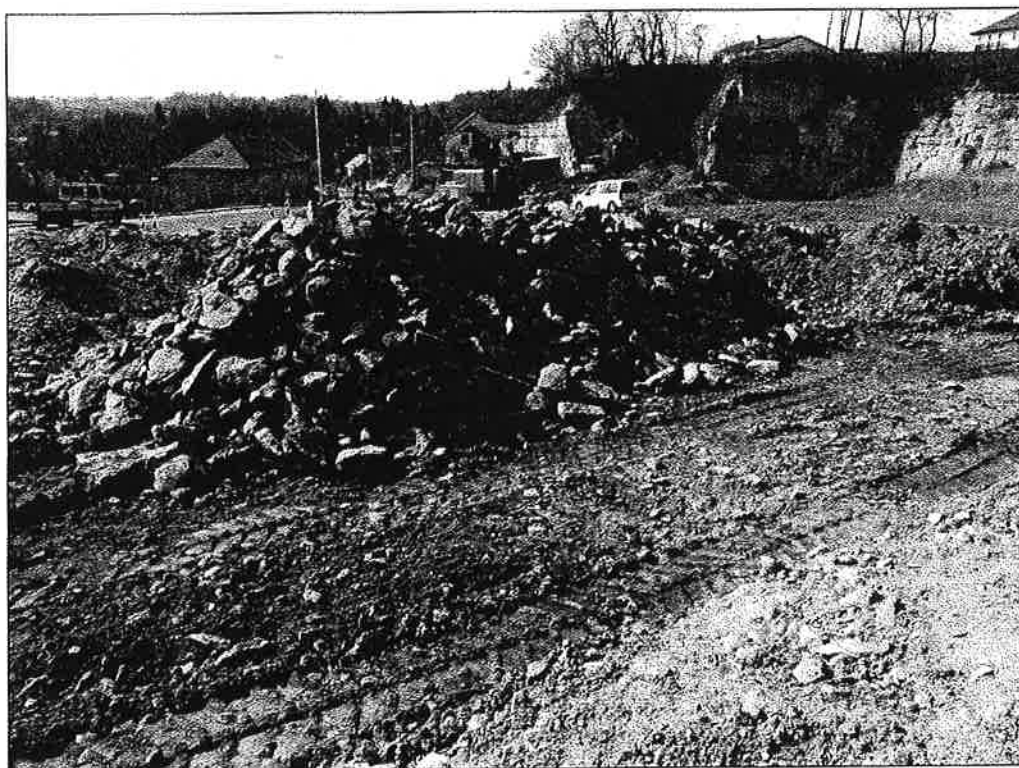
- Mezideponie č. 1 (horní část – blíže silnici)

Na mezideponii se nacházejí kameny a balvany vytěžené z demolovaných původních opěrných zdí, které byly strojově odseparovány a částečně protříděny protřesem od zemin. Materiál je tvořen úlomky, kameny a balvany křídových vápnitých pískovců až písčitých organodetritických vápenců o velikosti cca 10-50 cm, které byly v minulosti těženy v oblasti Kutné Hory a byly zde využívány jako stavební materiál. Na přetříděné mezideponii se v menší míře nacházejí kameny a

balvany, které lze klasifikovat jako zvětralé až intenzivně navětralé (tř. R5 dle dříve platné ČSN 73 1001 – „Základová půda pod plošnými základy“), jejichž zpětné využití nelze z důvodu nízké pevnosti a snadné rozpadavosti doporučit. Většinový podíl však tvoří kameny a balvany klasifikované jako slabě navětralé až zdravé (tř. R4-R3), které ve většině případů budou zpětně využitelné do lícové obezdívky opěrných zdí. Aktuální objem částečně přetříděné mezideponie č. 1 lze odhadnout na cca 25 m<sup>3</sup>. Podíl zpětně využitelného kamenito-balvanitého materiálu v mezideponii č. 1 lze orientačně bez jejího rozhrnutí odhadnout na cca 60 %.

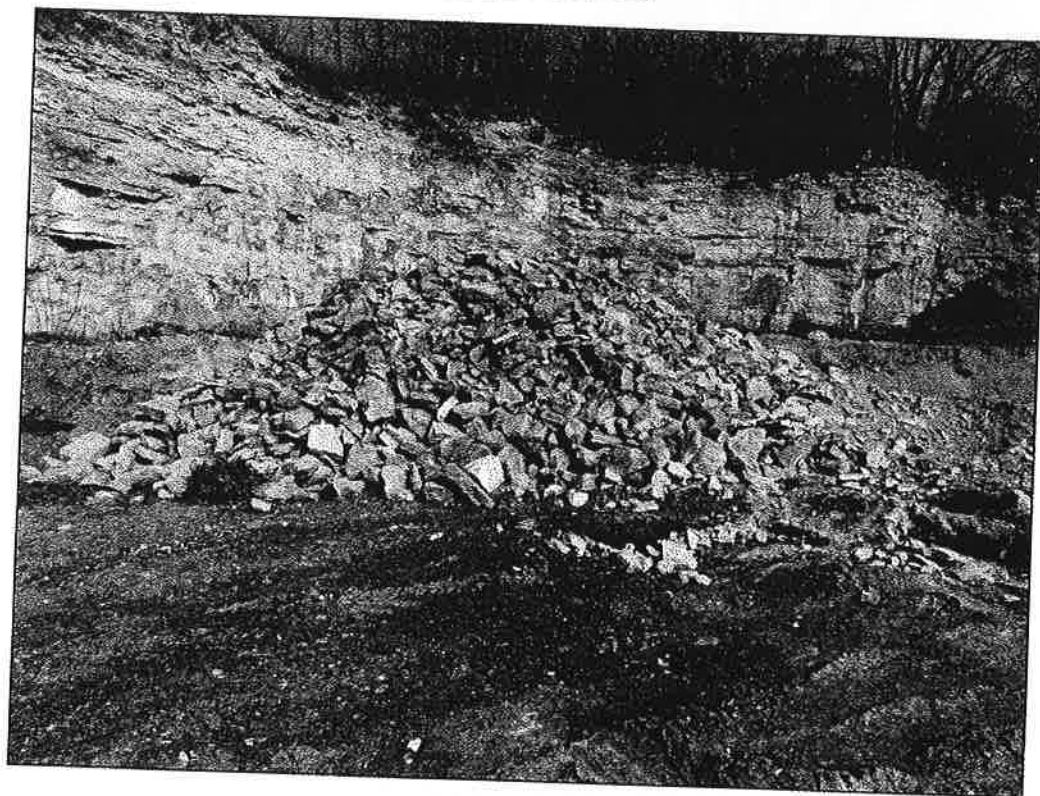
- Mezideponie č. 2 (horní část lomu – dále od silnice)

Na mezideponii se opět nacházejí kameny a balvany vytěžené z demolovaných původních opěrných zdí, které byly opět strojově odseparovány a částečně protříděny protřesem od zemin. Depo-  
novaný materiál však přesto v tomto prostoru lokálně obsahuje značný podíl hlinito-písčité frakce. Hrubozrnný materiál je i zde tvořen úlomky, kameny až balvany křídových vápnitých pískovců až písčitých organodetritických vápenců o velikosti v rozmezí cca 10-40 cm (výjimečně i více). Na mezideponii se opět v menšinové míře nacházejí kameny a balvany, které lze klasifikovat jako zvětralé až intenzivně navětralé (tř. R5), jejichž zpětné využití nelze doporučit z důvodu nízké pevnosti. Mírně většinové zastoupení mají kameny a balvany klasifikované jako slabě navětralé až zdravé (tř. R4-R3), které ve většině případů budou zpětně využitelné do lícové obezdívky nových opěrných zdí. Aktuální objem částečně přetříděné mezideponie č. 2 lze odhadnout i zde na cca cca 25 m<sup>3</sup>. Podíl zpětně využitelného kamenito-balvanitého materiálu v mezideponii č. 2 lze orientačně bez jejího rozhrnutí odhadnout na cca 50 %.

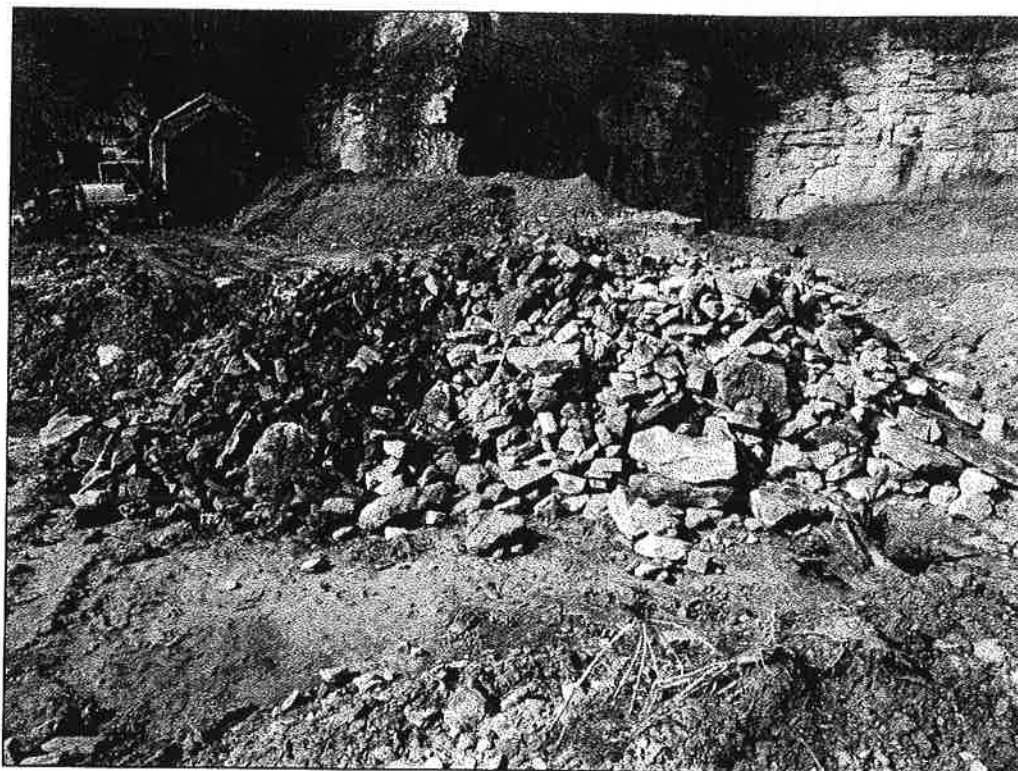
- Mezideponie č. 3 (dolní část lomu – před kancelářskými buňkami)

Na mezideponii se opět nacházejí kameny a balvany vytěžené z demolovaných původních opěrných zdí, které byly (a částečně ještě jsou) strojově odseparovány a částečně protříděny protřese  
od zemin. Deponovaný materiál i zde lokálně obsahuje značný podíl hlinito-písčité frakce a úlom-  
ků cihel a betonu. Hrubozrnný horninový materiál je i zde tvořen úlomky, kameny až balvany kříd-  
lových vápnitých pískovců až písčitých organodetritických vápenců o velikosti v rozmezí cca 10-  
40 cm (výjimečně i více). Na mezideponii se opět v menšinové míře nacházejí kameny a balvany,  
které lze klasifikovat jako zvětralé až intenzivně navětralé (tř. R5), jejichž zpětné využití nelze  
doporučit z důvodu nízké pevnosti. Mírně většinové zastoupení mají kameny a balvany klasifiko-  
vané jako slabě navětralé až zdravé (tř. R4-R3), které ve většině případů budou zpětně využitelné  
do lícové obezdívky nových opěrných zdí. Aktuální objem částečně přetříděné mezideponie č. 3

lze odhadnout i zde na cca 30 m<sup>3</sup>. Podíl zpětně využitelného kamenito-balvanitého materiálu  
v mezideponii č. 3 lze orientačně bez jejího rozhrnutí odhadnout opět na cca 50 %.

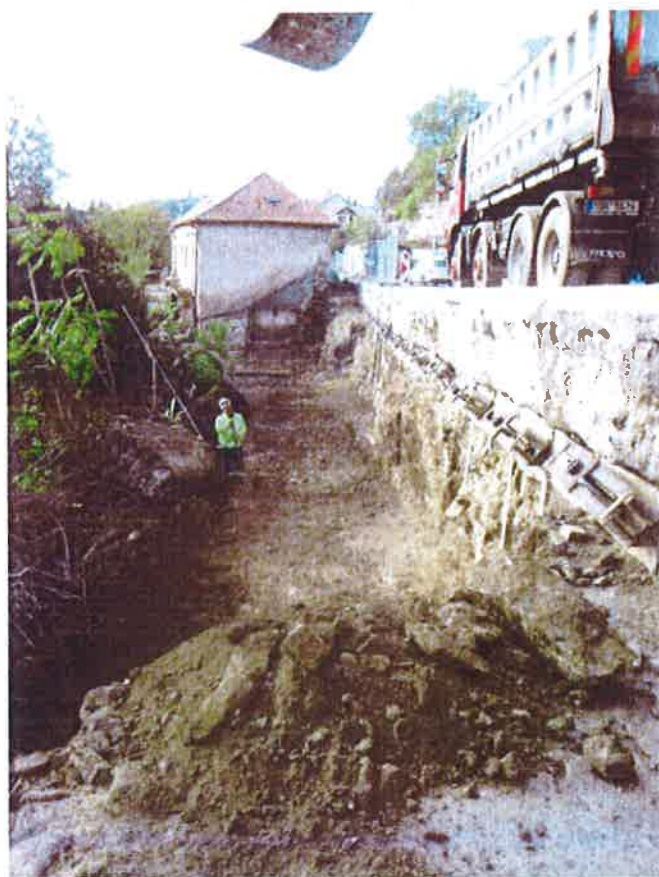
*SO 251.4 - 4.úsek zdi - spára pro 2.kotevní úroveň*

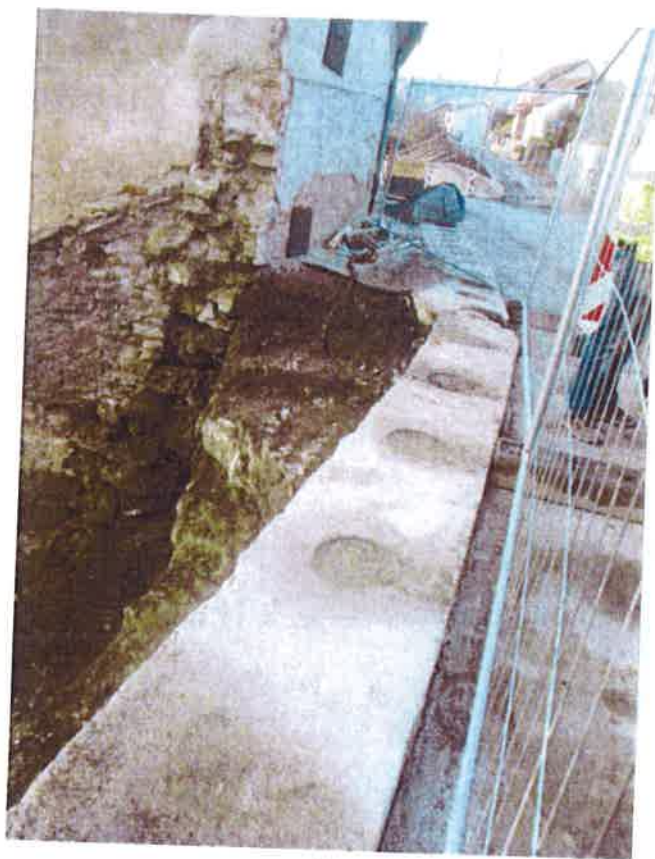
*Táborská 50/1 - kolize opěrné zdi s objektem*

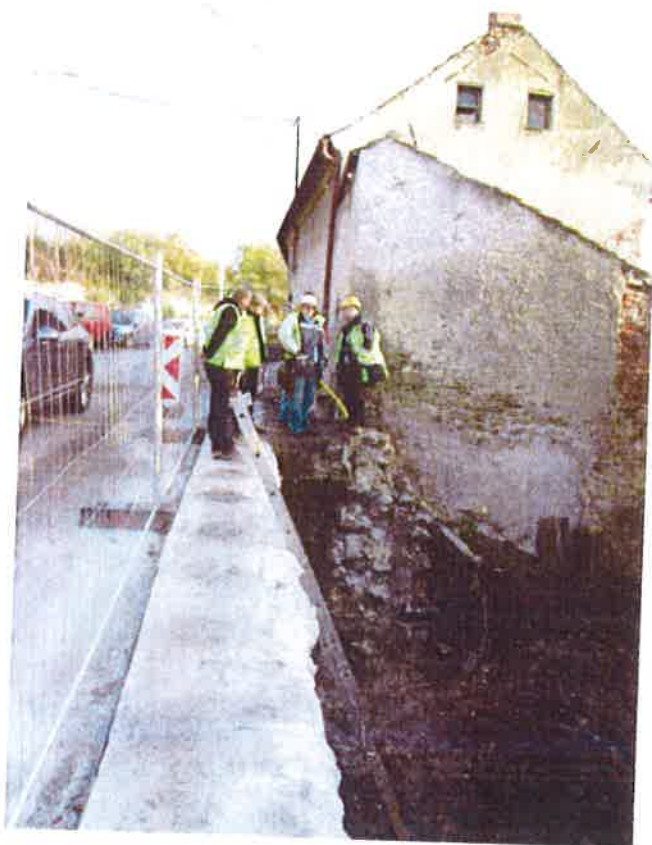
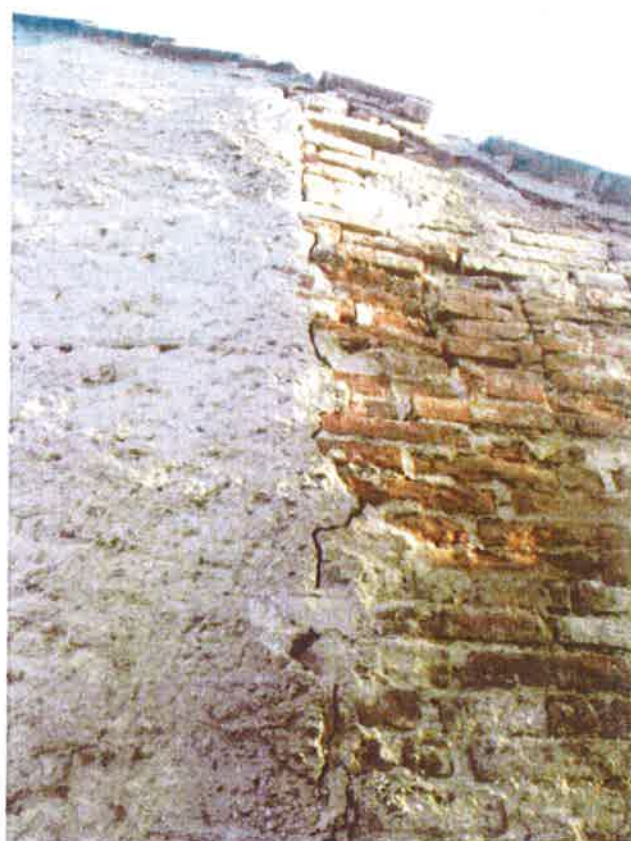
*Táborská 50/1 – původní svislé trhliny na jižní stěně objektu (opatřeny sádrovými páskami)*

- Dne 18.10. 2016 proběhla pravidelná kontrola stavu objektů v zóně ovlivnění se zaměřením na objekty Tábořská č.p. 50/1 a Tábořská č.p. 149/3. V objektu Tábořská č.p. 50/1 jsou osazeny sádrové pásy - při jejich kontrole nebyl zjištěn pohyb - jsou neporušené (i v oblasti suchého WC a kuchyně). Na vnější štítové zdi přístavby domu (nepodsklepená část) je v celé výšce vlasová trhlina, která je nyní sledována pomocí nových sádrových pásků. Zatím neporušené, k osazení došlo dne 14.10.2016.
