## Krycí list ZBV

**III/3377 ul. Kremnická, Kutná Hora, sanační práce - dostavba celého úseku zdi**

**Demolice a sanace objektů - 2. etapa**

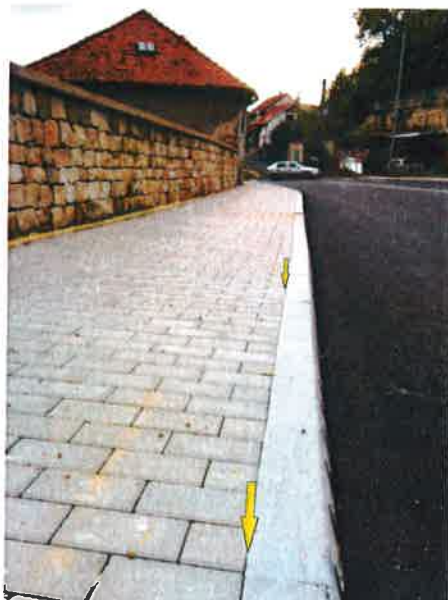
obr.č.1 - příklad sledování a měření spár

Nové, profesionálně provedené **zadláždění chodníku** se stejnoměrnými, minimálními spárami je z hlediska **zjištění případných posunů a poklesů** velmi dobře "čitelné". Na předem vyznačených místech lze v rámci pochůzek odborného pracovníka provádět průkazná měření s podmilimetrovou přesností (například měrkami nebo speciálním příložným měřidlem). Kontrolní pochůzky doporučuji provádět zpočátku 3x ročně (jaro, léto podzim).

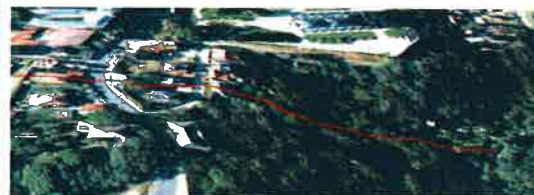
Pozice zájmových objektů v poddolovaném území  
 orientační náčrtek M.1:2000/1000

*Ve snaze podat orientační přehled o poddolovaném prostoru lokality a schématické pozici posuzovaných objektů, vzhledem ke geologickému profilu a morfologii povrchu terénu, byla autorem tohoto posouzení zpracována příloha č.1.*

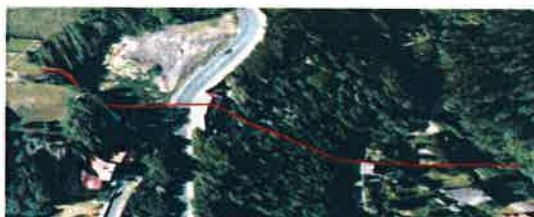
Linie výškového profilu na výřezu stínované mapy

Průběh profilové linie na výřezu 3D ortofotomapy
