TECHNICKÁ ZPRÁVA

2.1 Návrh konstrukce propustku

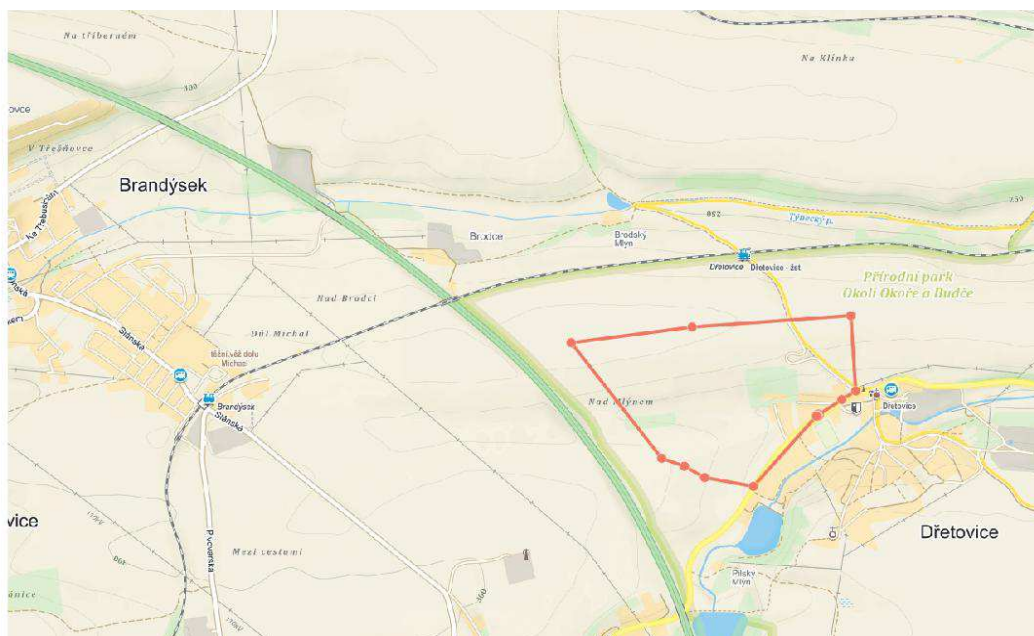
K danému propustku je příslušné povodí severně od silnice II/101 až k rozvodí mezi Dřetovickým a Týneckým potokem. Pro posouzení kapacity propustku bylo zjištěno příslušné povodí o ploše 0,44 km².

Plocha povodí	F	0,44 km ²
Délka povodí	L	0,99 km
$\beta = 0,2$	Φ 1,3	
sklon území	(3,9 %)	0,039
zalesnění, pole		60%
střední rychlost	$v_s^{2/3}$	1,5
