Kraj:	Středočeský	Čís.sm.obj.:	S-3645/00066001/2020
Katastrální území:	Malé Číčovice, Lichoceves, Noutonice, Svrkyně, Kamýk u Velkých Přílep, Kozinec, Holubice v Čechách, Trněný Újezd u Zákolan	Čís.akce:	20071
Akce:	III/00715 - D7 - Číčovice - III/00722 (III/00715, III/00722, III/00723, III/24010 - I.etapa 7,722 - 10,050)	Datum:	02/2022
Část:	Dokladová část	Formát:	A4
Příloha:	Dendrologický průzkum	Měřítko:	-
		Stupeň:	PDPS
		Číslo přílohy:	7.2
			Číslo kopie:

DENDROLOGICKÝ PRŮZKUM

Předmět: **III/00715, III/00722, III/00723, III/24010
oprava – PD – dendrologický průzkum**

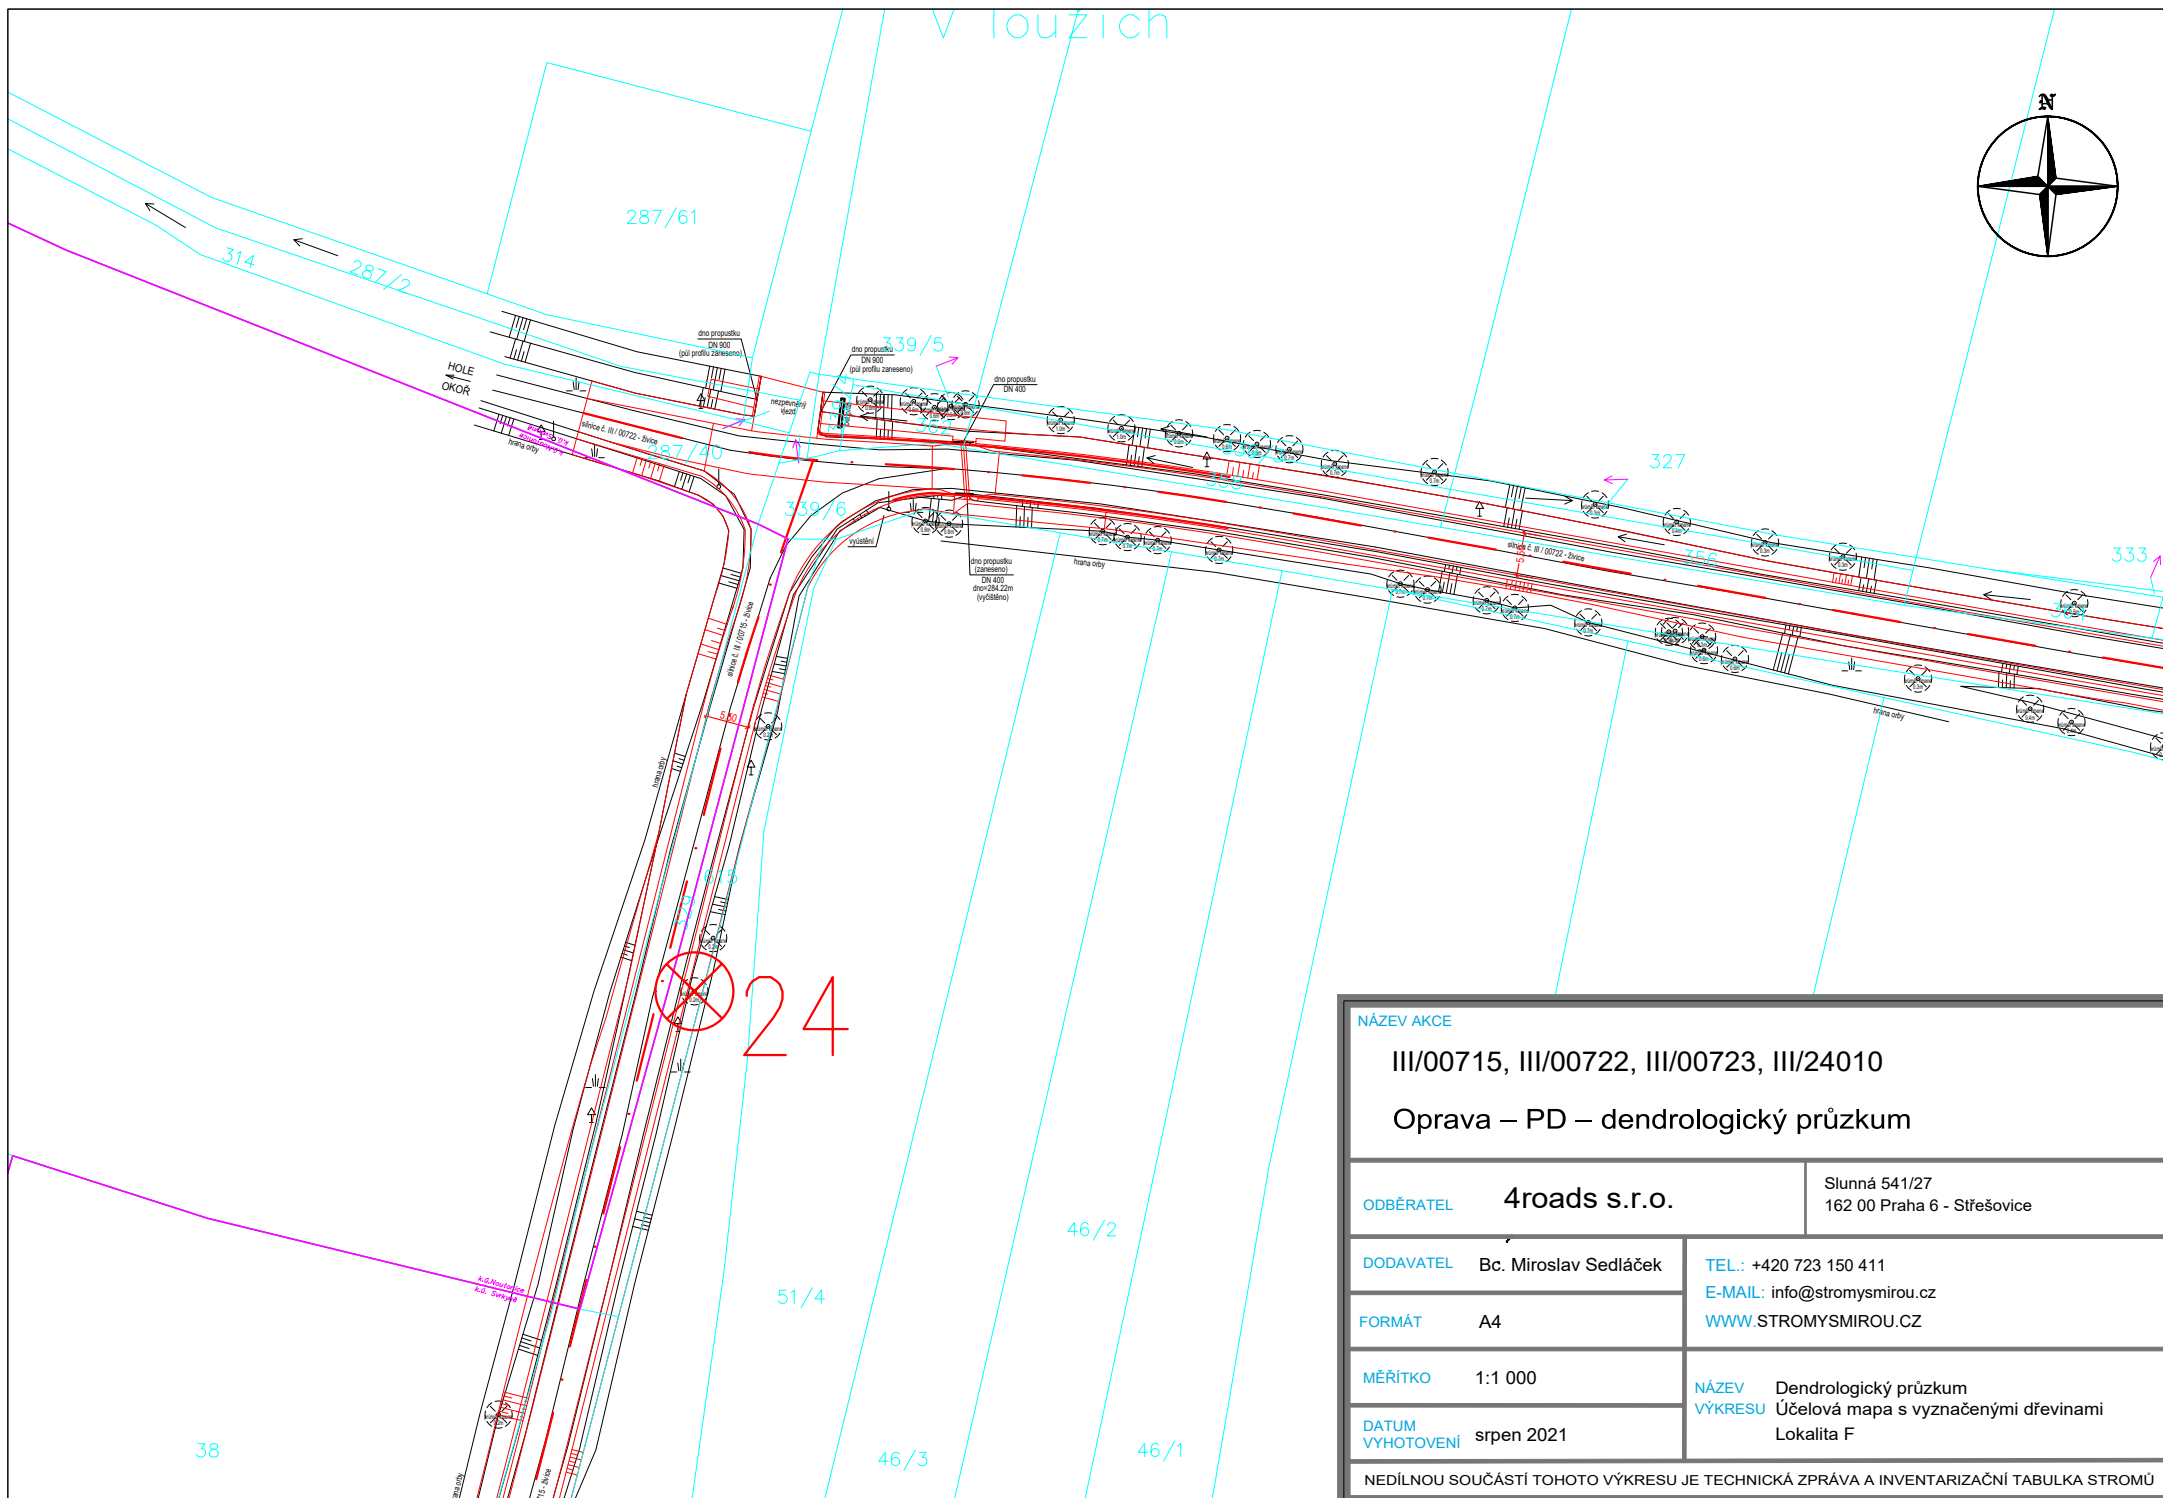
NÁZEV AKCE		III/00715, III/00722, III/00723, III/24010	
		Oprava – PD – dendrologický průzkum	
ODBĚRATEL		4roads s.r.o.	Slunná 541/27 162 00 Praha 6 - Střešovice
DODAVATEL		Bc. Miroslav Sedláček	TEL.: +420 723 150 411 E-MAIL: info@stromysmirou.cz
FORMÁT		A4	WWW.STROMYSMIROU.CZ
MĚŘÍTKO		1:1 000	NÁZEV Dendrologický průzkum
DATUM VÝHOTOVENÍ		srpen 2021	VÝKRESU Účelová mapa s vyznačenými dřevinami Lokalita F
NEDÍLNOU SOUČÁSTÍ TOHOTO VÝKRESU JE TECHNICKÁ ZPRÁVA A INVENTARIZAČNÍ TABULKA STROMŮ

Podkladem pro tento dendrologický průzkum bylo poskytnuté geodetické zaměření s katastrální mapou, které již obsahovalo vyznačení stromů navržených ke kácení. V terénu byly tyto stromy zpětně přiřazovány k zaměřeným bodům v mapě a dále identifikovány, měřeny a hodnoceny. Stromy ke kácení jsou v mapě značeny červenou kružnicí s křížkem. Zapojený porost je vyznačen červeně vyšrafovanou oblastí.

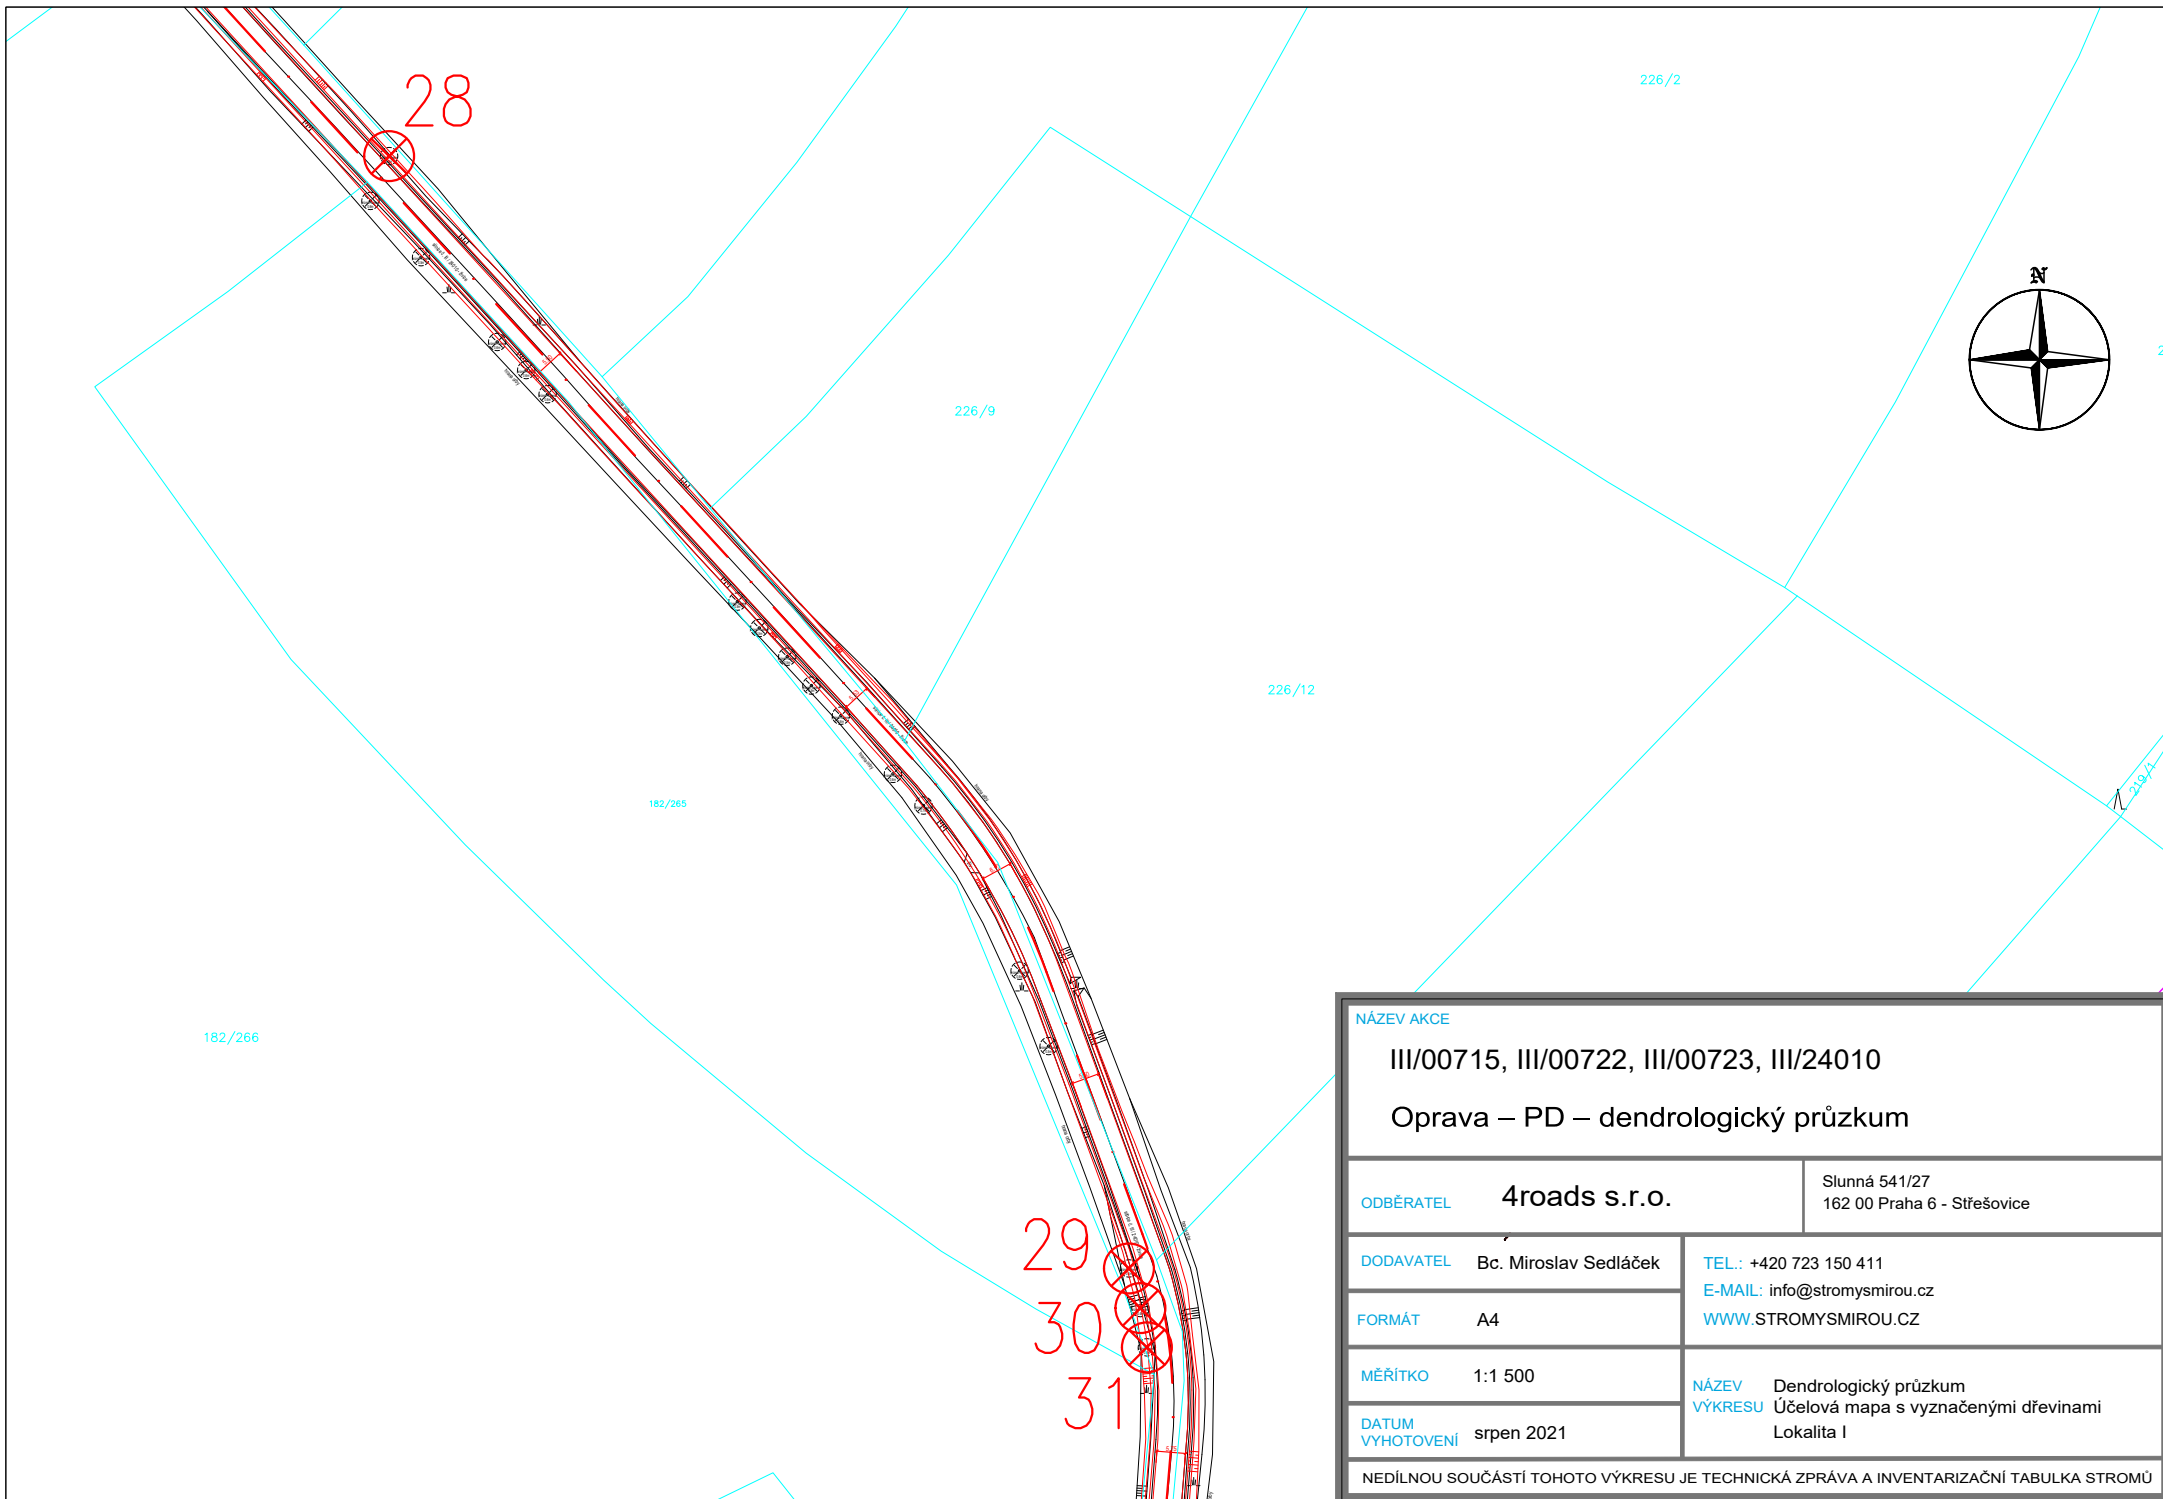
NÁZEV AKCE		III/00715, III/00722, III/00723, III/24010	
Oprava – PD – dendrologický průzkum			
ODBĚRATEL		4roads s.r.o.	Slunná 541/27 162 00 Praha 6 - Střešovice
DODAVATEL		Bc. Miroslav Sedláček	TEL.: +420 723 150 411 E-MAIL: info@stromysmirou.cz WWW.STROMYSMIROU.CZ
FORMÁT		A4	
MĚŘÍTKO		1:1 500	NÁZEV Dendrologický průzkum VÝKRESU Účelová mapa s vyznačenými dřevinami Lokalita I
DATUM VÝHOTOVENÍ		srpen 2021	
NEDÍLNOU SOUČÁSTÍ TOHOTO VÝKRESU JE TECHNICKÁ ZPRÁVA A INVENTARIZAČNÍ TABULKA STROMŮ

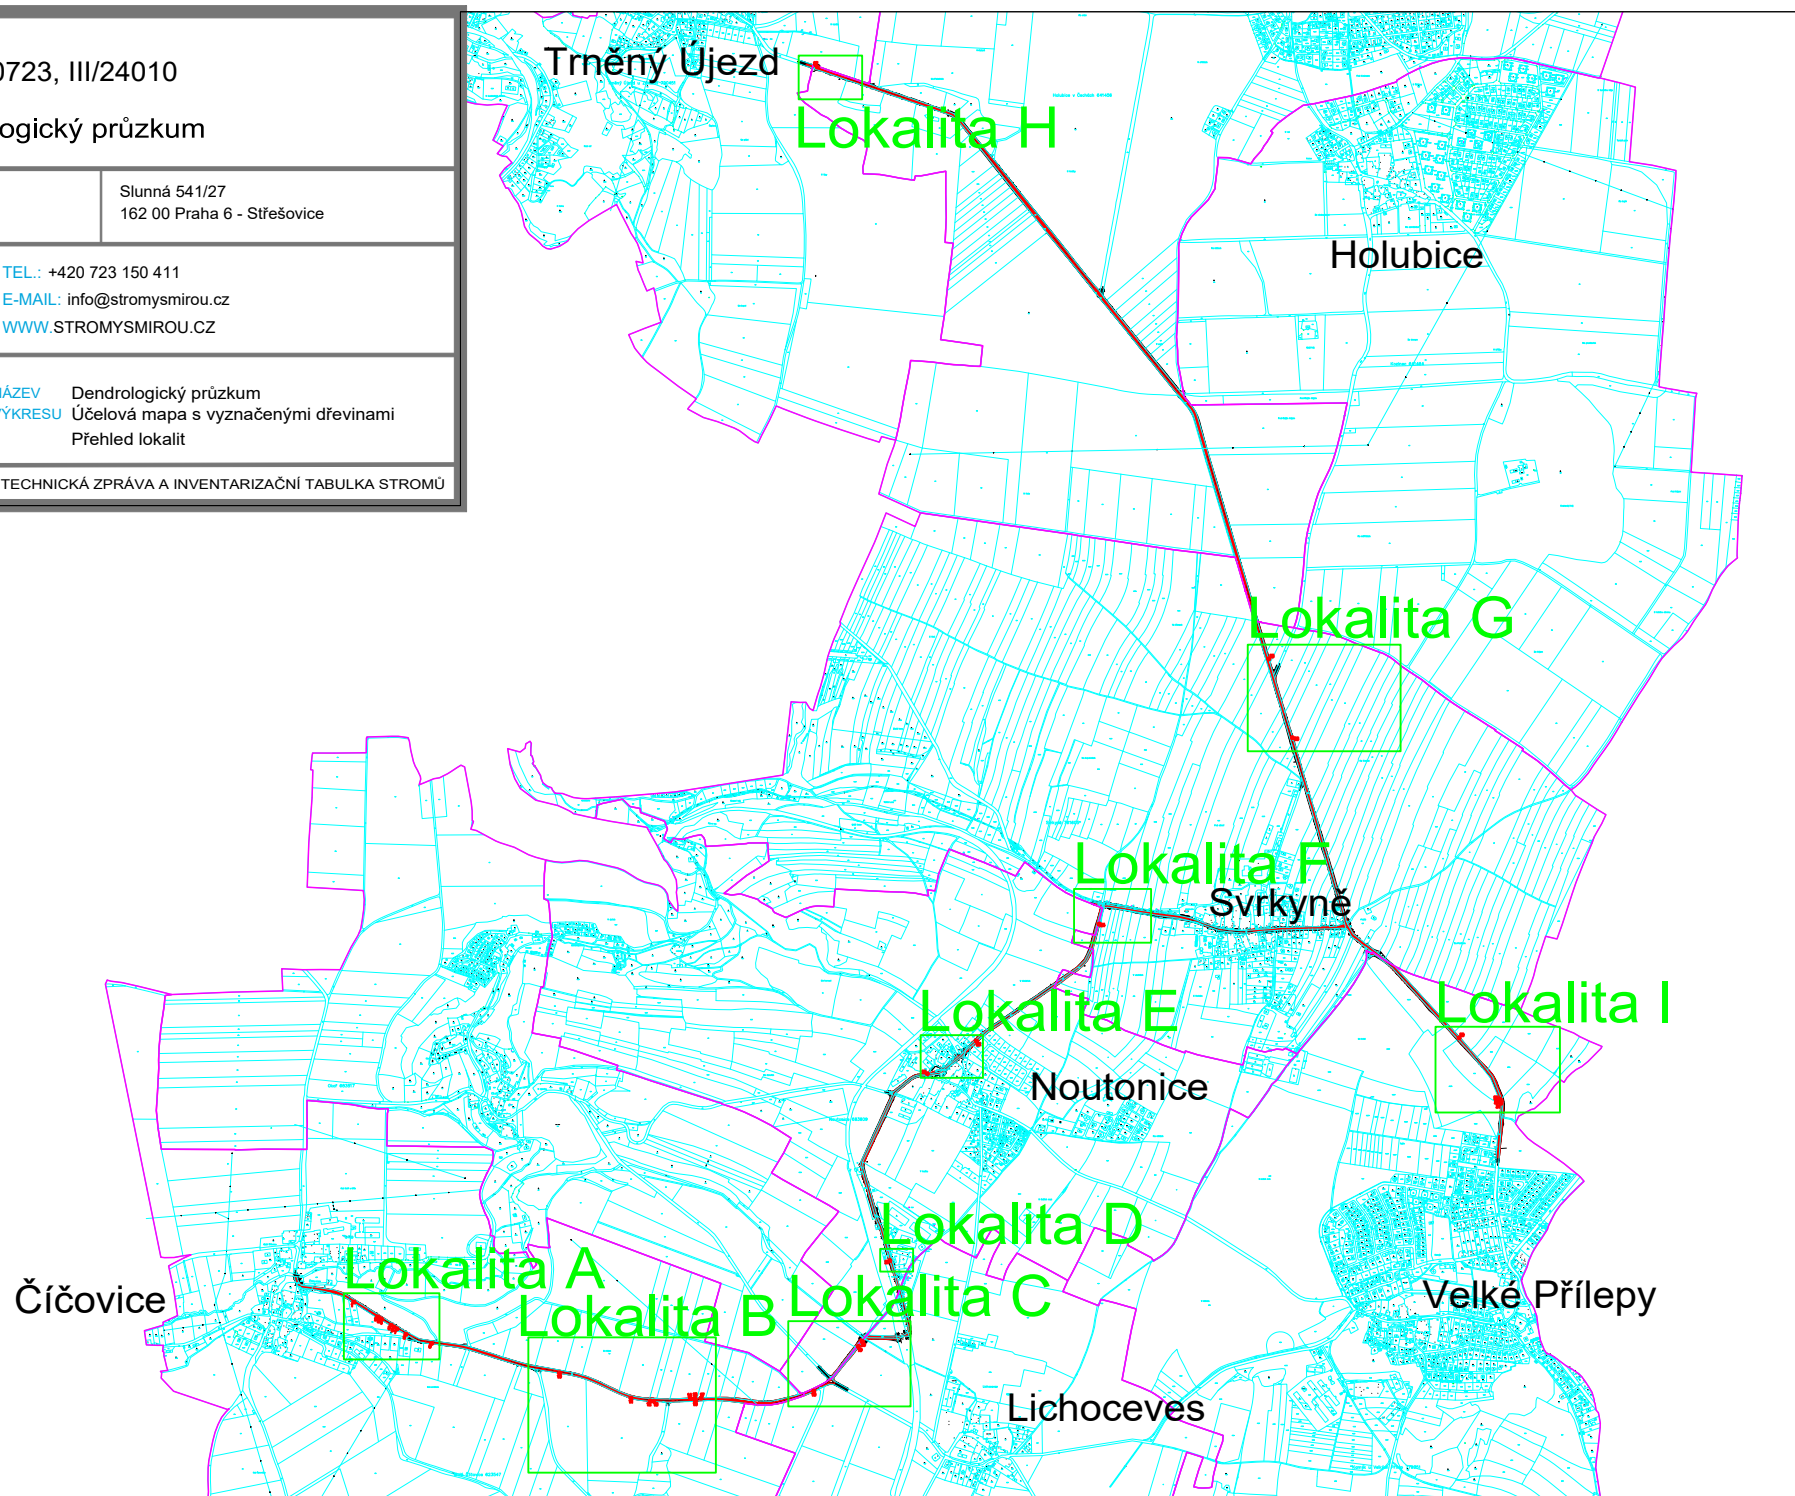
DATUM
VYHOTOVENÍ srpen 2021NÁZEV Dendrologický průzkum
VÝKRESU Účelová mapa s vyznačenými dřevinami
Přehled lokalit
