HORNICKÝ SKANZEN MAYRAU VE VINAŘICÍCH

PD k odstranění havarijního stavu a k celkové obnově objektu č. 13

Lampovna v areálu Hornického skanzenu MAYRAU - III. etapa:

STUDIE OBNOVY OBJEKTU LAMPOVNY

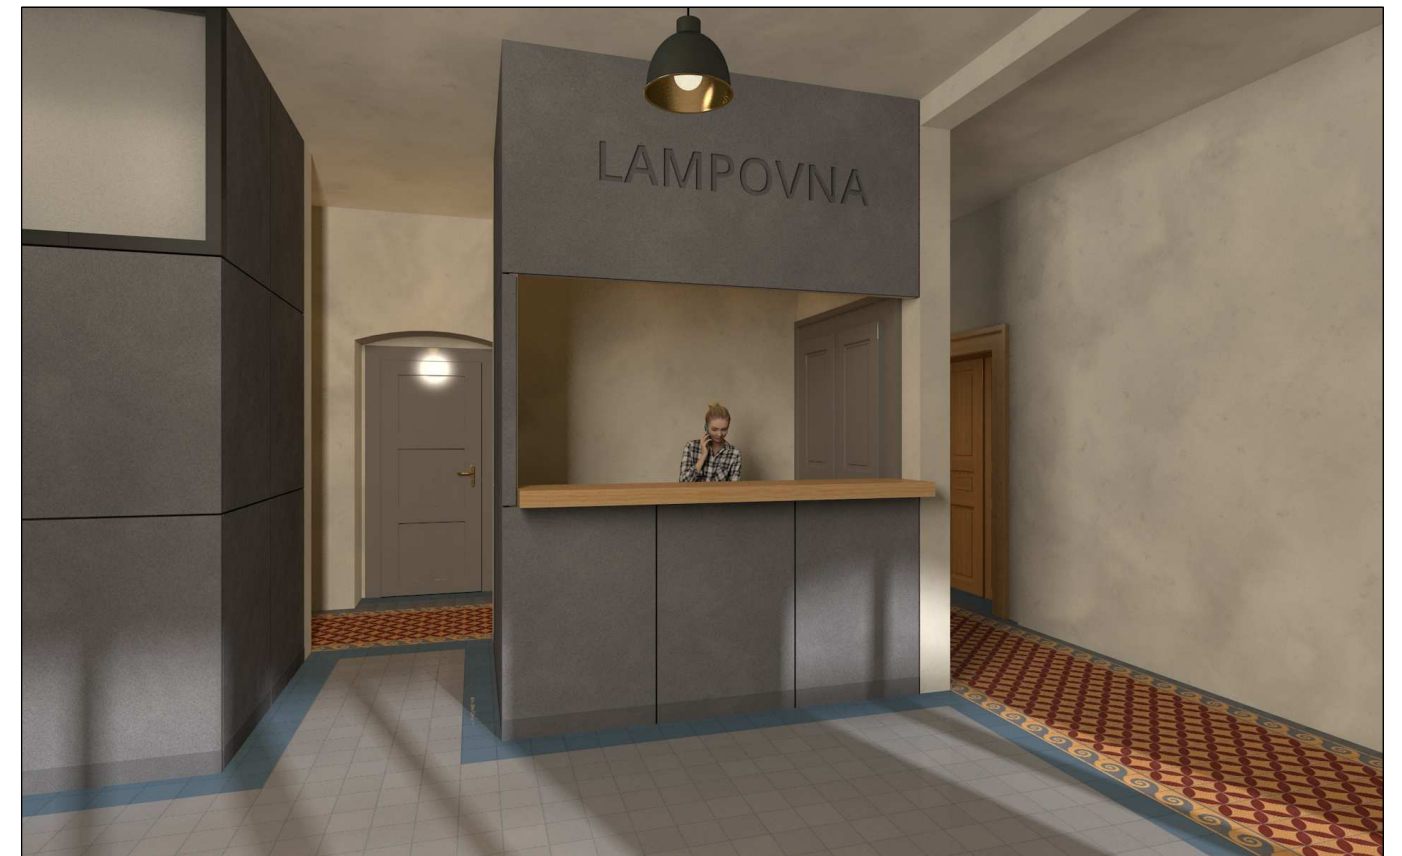
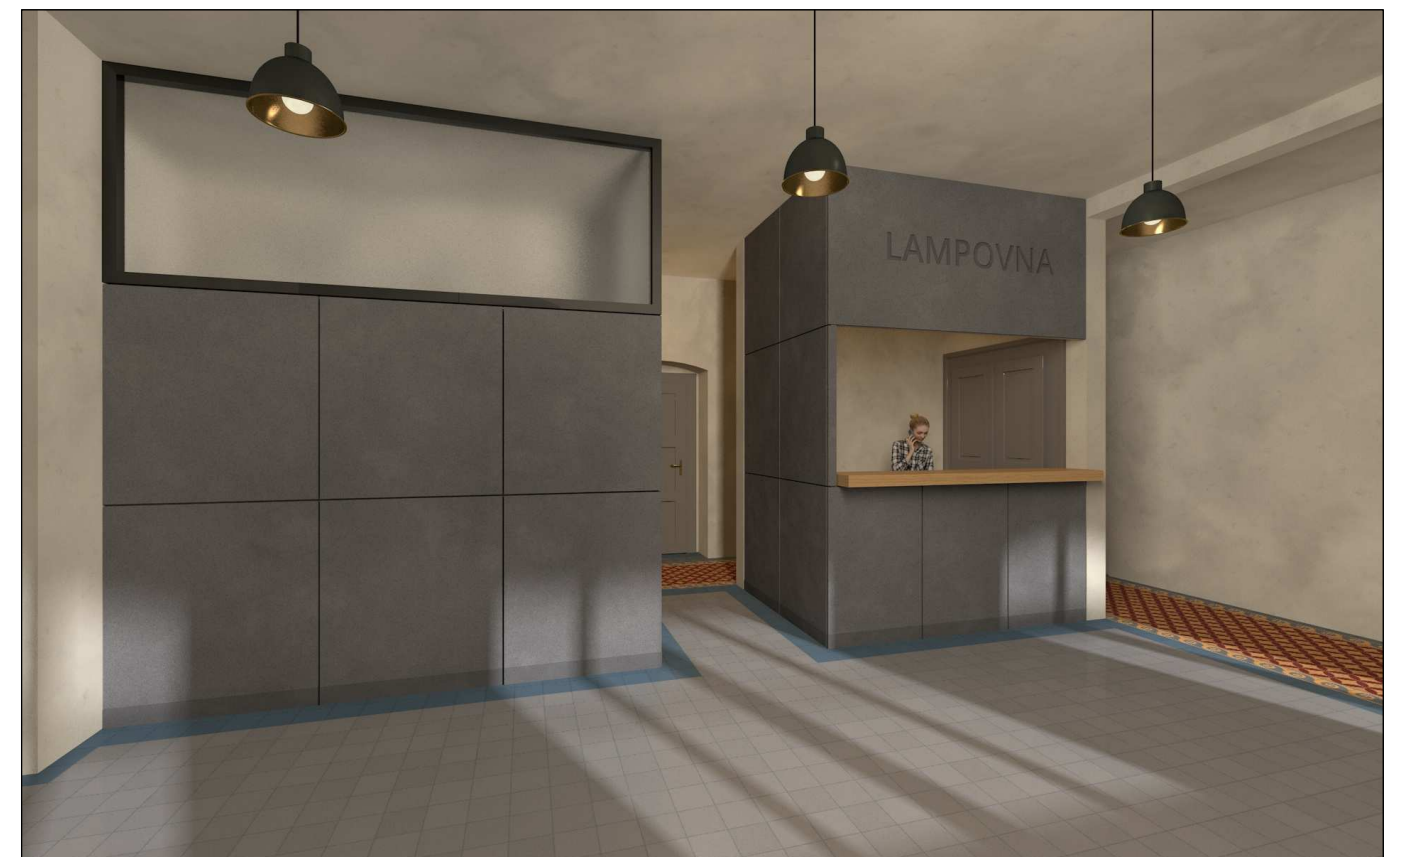
LAMPOVNA
vizualizace interiér

varianta A
vstupní vestibul m.č. 1.20, pohledy od vstupu

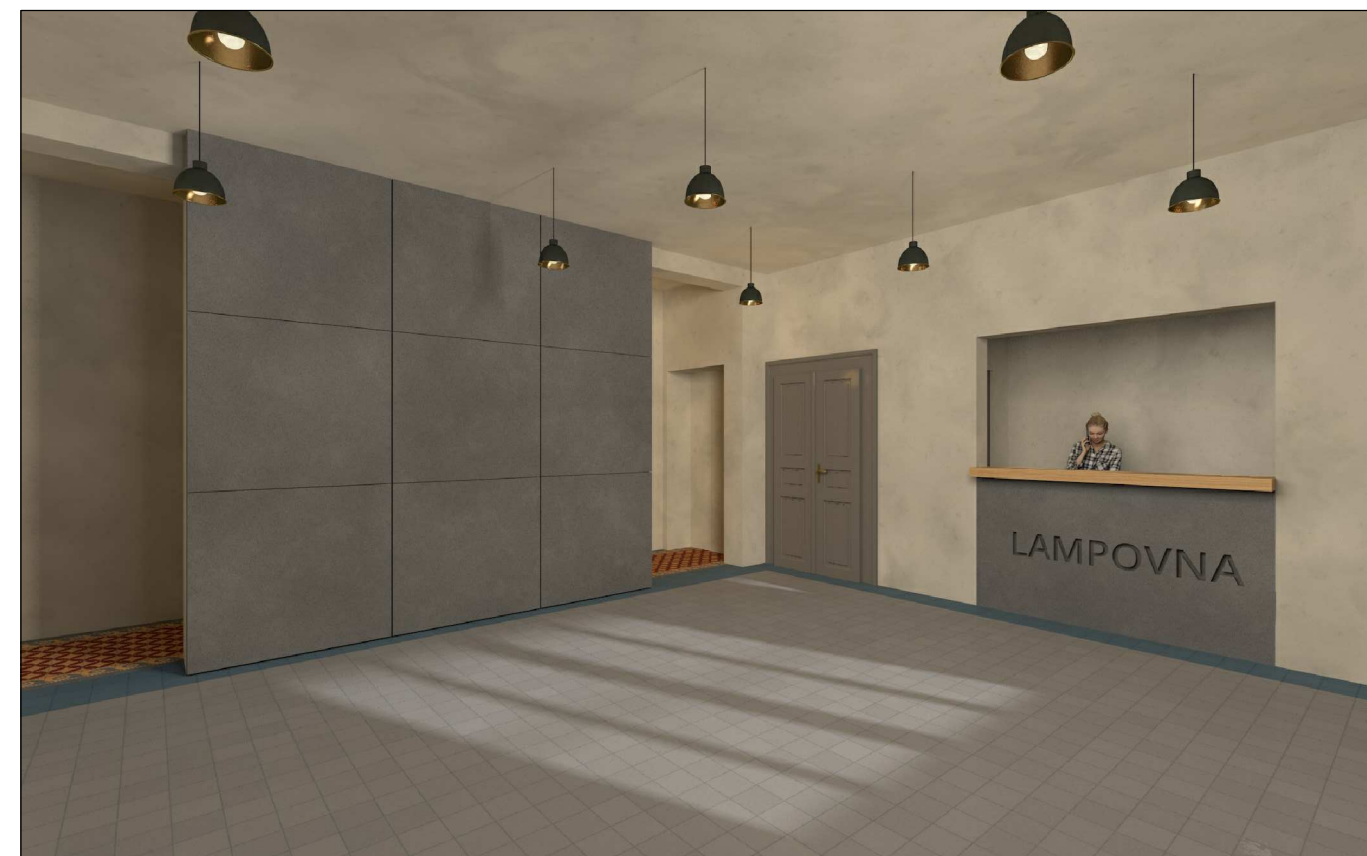
LAMPOVNA
vizualizace interiér

varianta B
vstupní vestibul m.č. 1.20, pohledy od vstupu

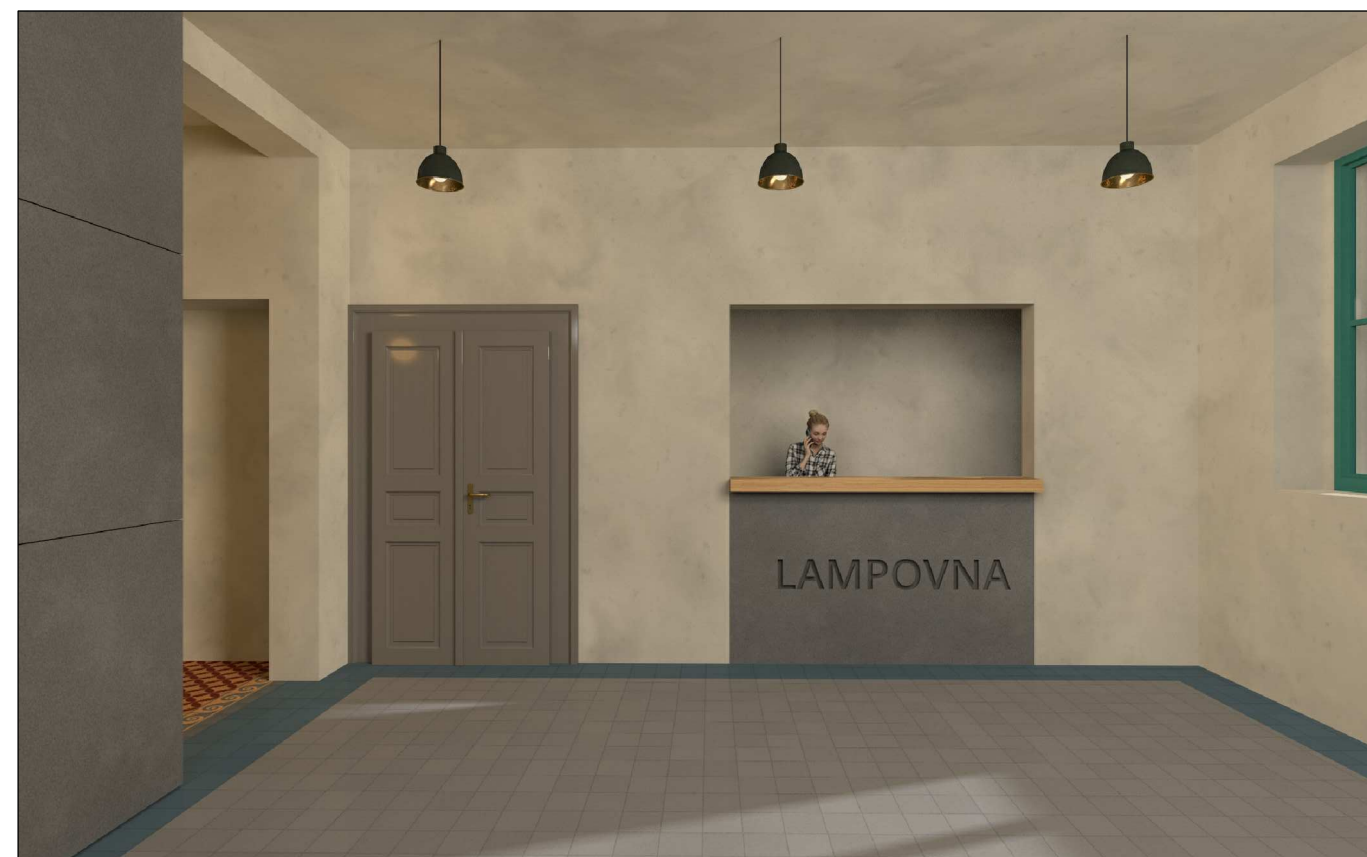
varianta B
vstupní vestibul m.č. 1.20,
čelní pohled na pokladnu

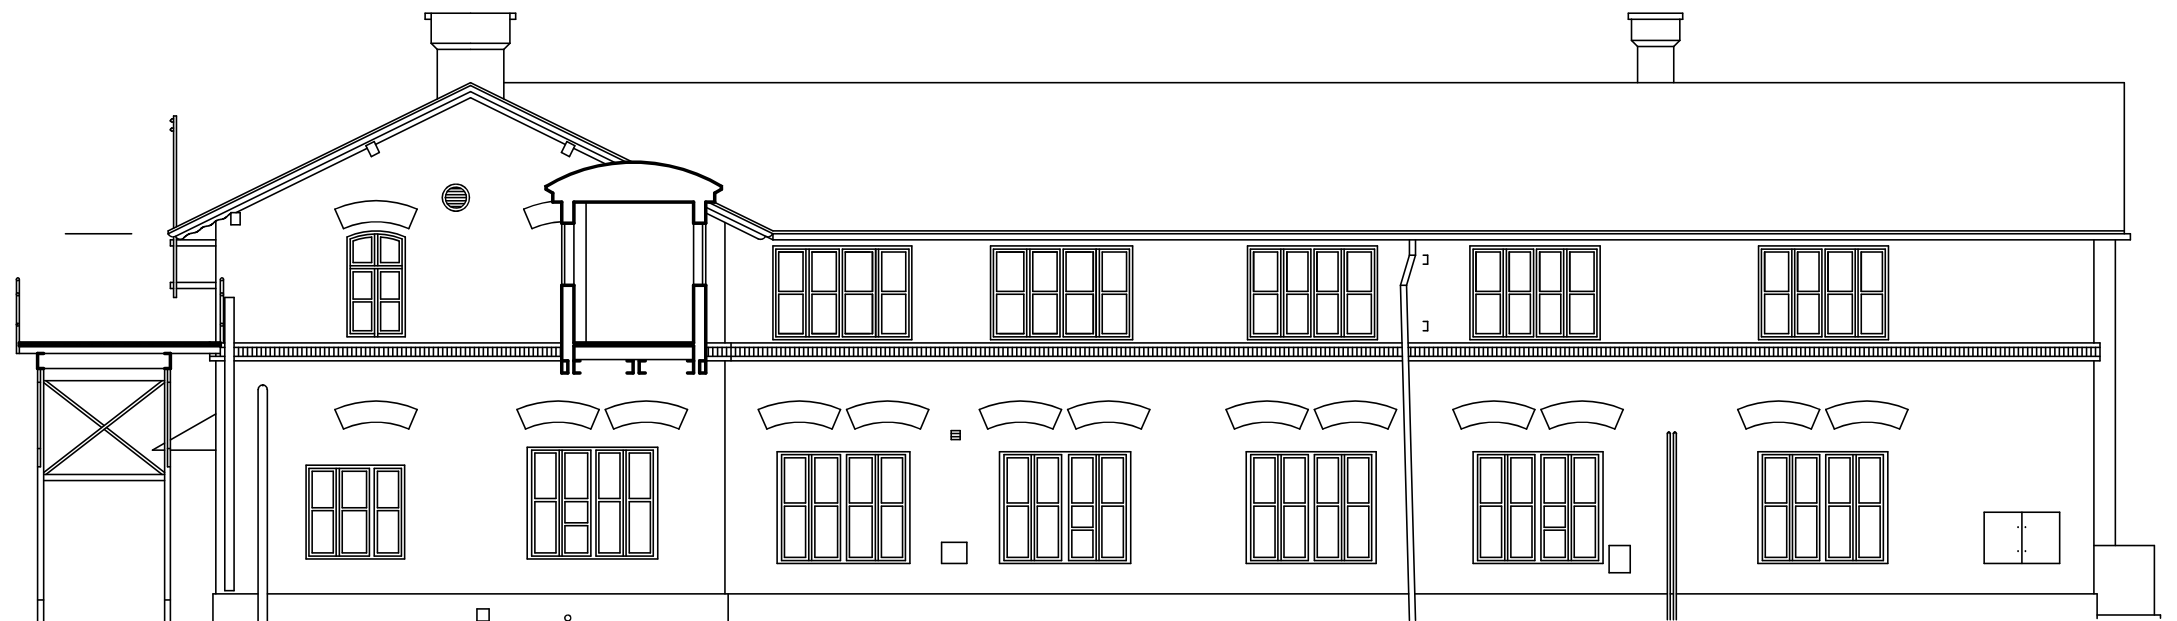
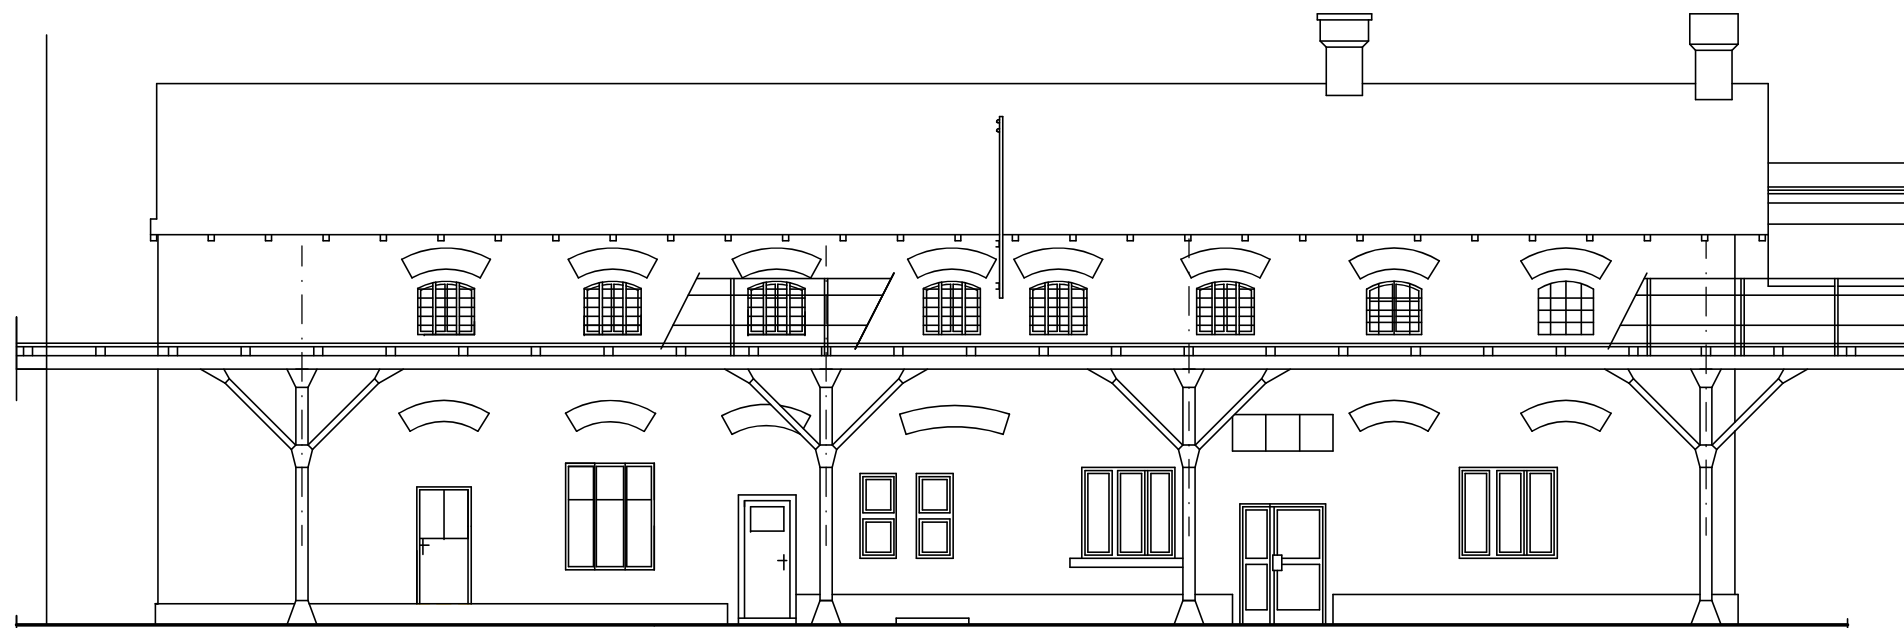
pohledy - stávající stav

severní pohled

východní pohled

jižní pohled

západní pohled

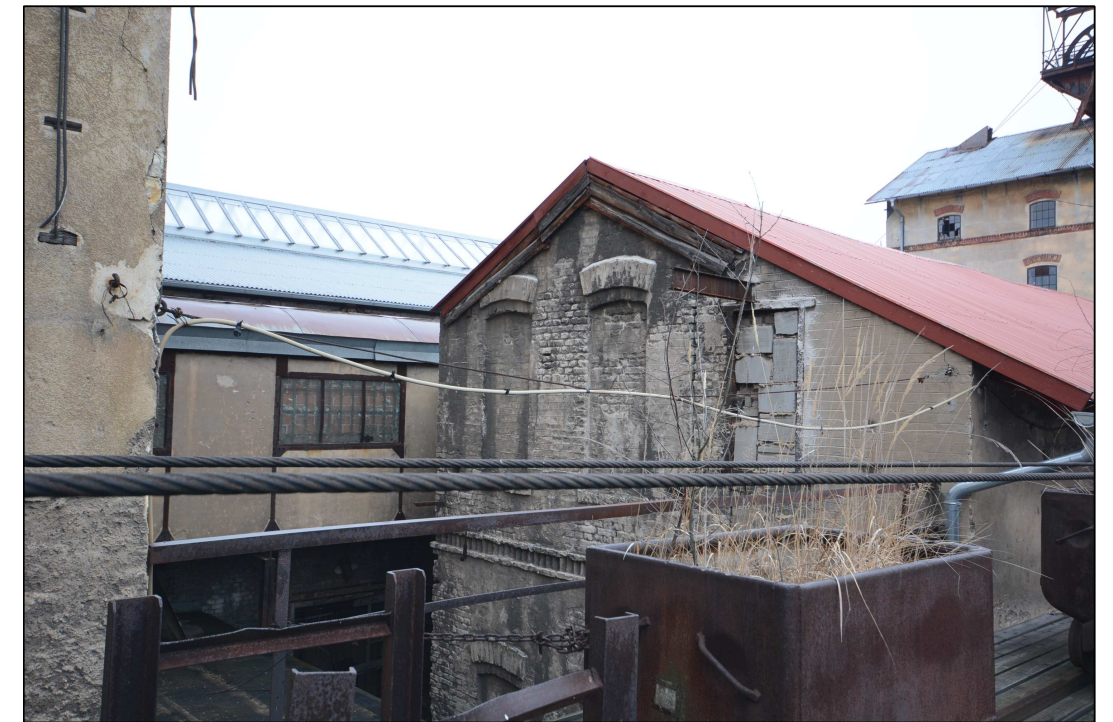
původní výdušný komín, ubouraný

V souvislosti s plošnou a barevnou korekcí je navržena dostavba ubouraného výdušného komína, alespoň na výšku (byť se jedná o nefunkční komín) danou legislativou, tj. min. 650 mm nad hřeben objektu, včetně provedení kordonové cihelné římsy, známé ze starších fotografií. Komín bude nefunkční, zakrytý plechovou falcovanou krytinou. Lze jej případně použít pro výdechy větrané podlahy (bude řešeno v další etapě PD).
