TECHNICKÁ SPECIFIKACE

Název akce: **II/237 Hořešovice, rekonstrukce mostu ev. č. 237-013B přes potok**

Místo realizace akce: most na silnici č. II/237 přes potok u obce Hořešovice, okres Kladno

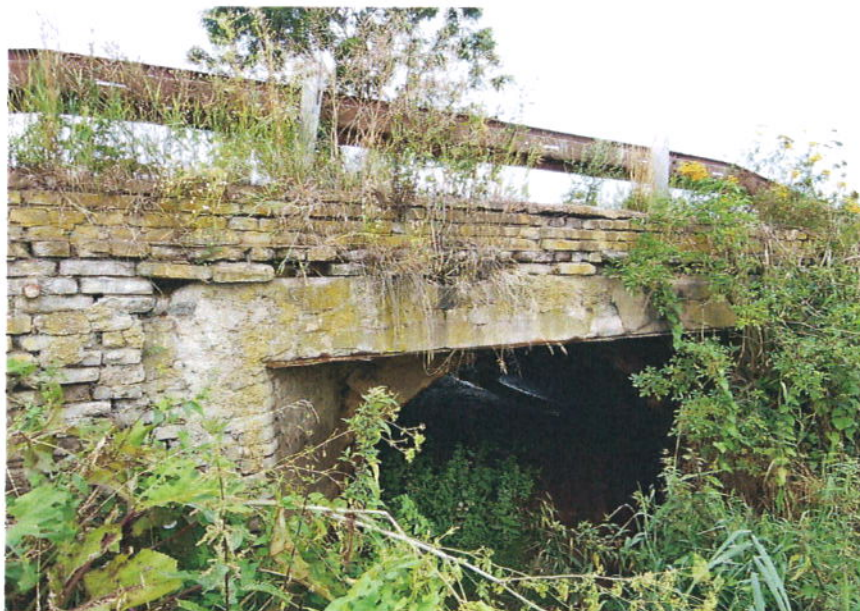
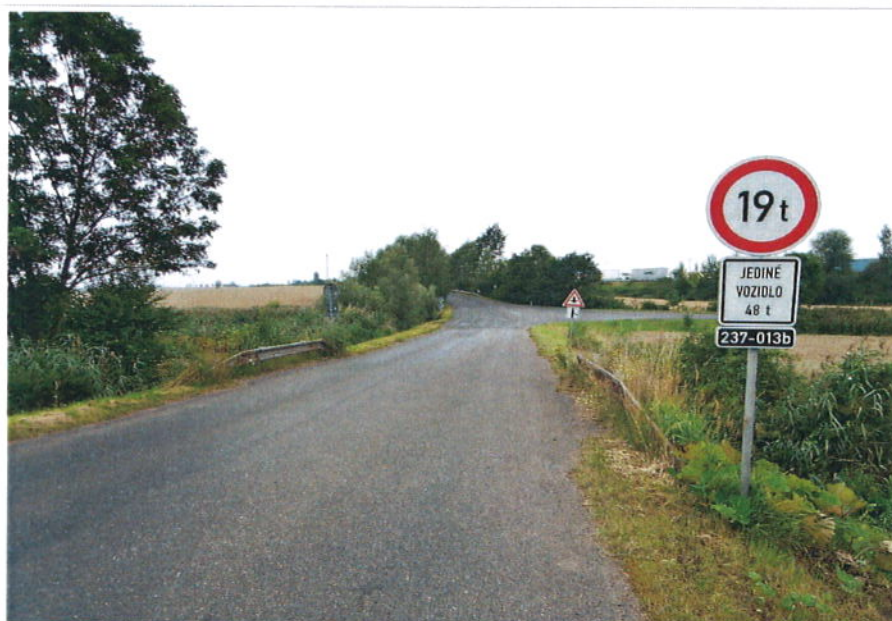
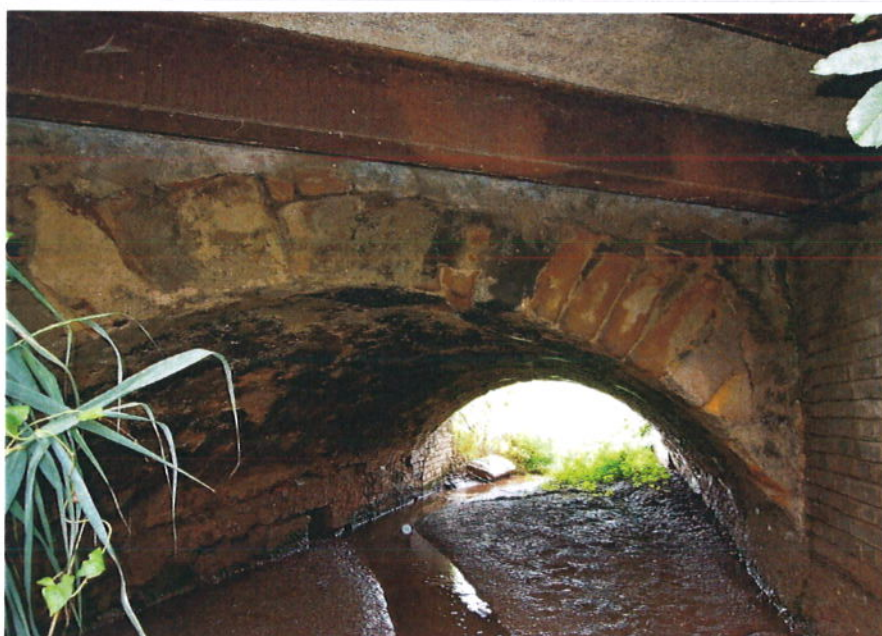
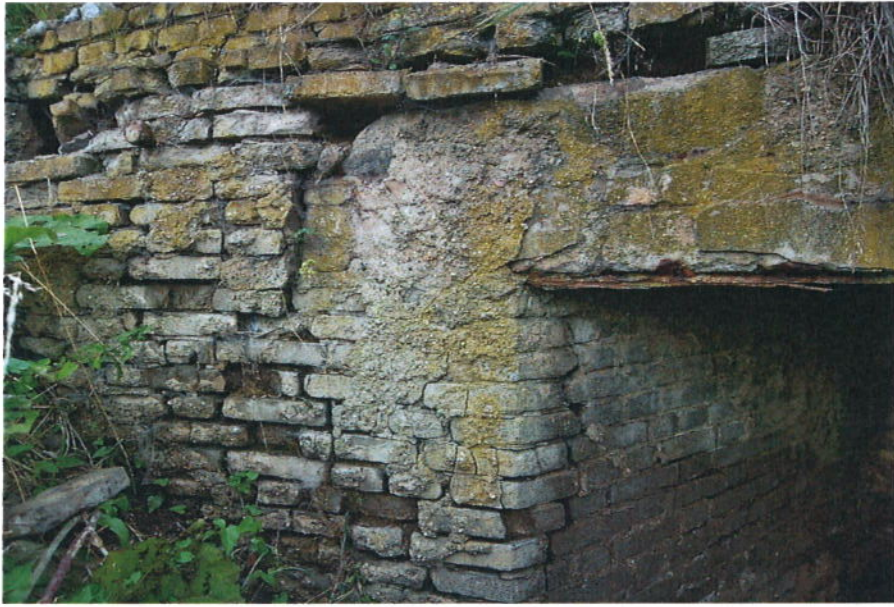
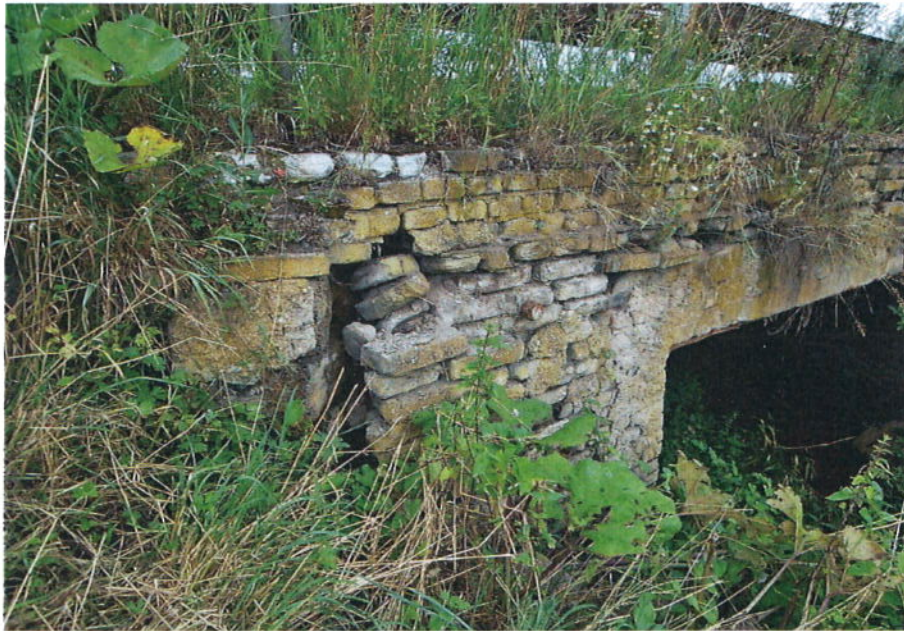
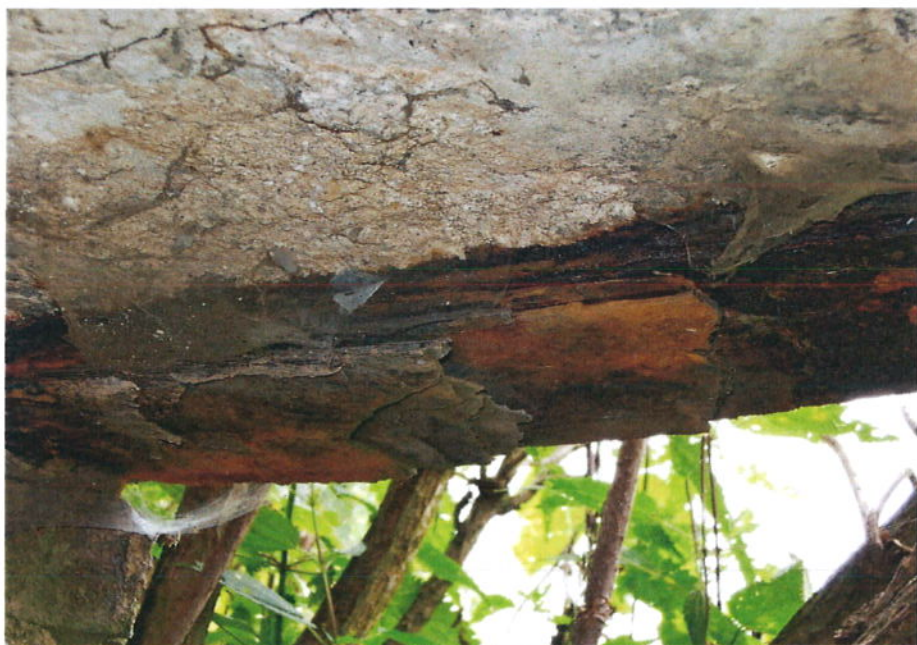
FOTODOKUMENTACE

Stav mostu: Nezjištěny závady plynoucí z poruch založení mostu. Velmi špatný je stav křídel a zbytků čelních zdí. Vlivem vody a mrazu se jejich zdivo rozpadá. Pravé křídlo u OP1 je vykloněné a u OP2 zcela rozpadlé. Ocel nosníky N.K. plošně korodují a zejména v uložení došlo k velkému oslabení průřezu. Beton desky N.K. působením vody s chloridy povrchově plošně degraduje. Vozovka je převrstvená nad rozpadnuté římsy. Svodidla nemají deformační prvky, svodnice jsou zkorodované. Levé svodidlo je vykloněné do vozovky. Průjezd přes most je zúžen oboustranně betonovými svodidly. V mostním otvoru jsou naplaveniny. Most má nízkou zatížitelnost dopravou. Není dostupná PD – pouze ML se schémat. náčrtem v BMS.

Stávající izolační systém je nefunkční. Klenbová nosná konstrukce i rozšířené části jsou poškozeny vlivy zatékající vody, mrazu a solí. Zejména křídla a čela mostu jsou v havarijním stavu. Vzhledem ke stavu stávající konstrukce je nutno provést její demolicí. Po vyhodnocení výsledků hydrogeologického průzkumu a prověření výškových úrovní hladiny toku je nový most navržen jako železobet. uzavřená, rámová konstrukce. Založení je plošné. Konstrukce monolitická. Dno potoka v otvoru a cca. 3m na obě strany od čel mostu bude odlážděno z kamene. Dláždění je uzavřeno mezi příčné železobet. prahy. Křídla budou rovnoběžná, železobetonová. Bude vybudováno jedno provozní schodiště a tři skluzy pro dešťové vody. Most bude převádět silnici II/237 v návrhové kategorii S 7,0/60. Opravena bude silnice II/237 po obou stranách mostu v délce cca. 35m, vč. zpevnění přechodových oblastí. Projektant provedl ověření neexistence inženýrských sítí. Vypracováno bylo DIO, které bude zhotovitelem použito pro získání uzavírky silnice II/237 a zahájení stavebních prací na rekonstrukci mostu.
