OBJEDNATEL	STŘEDOČESKÝ KRAJ - KRAJSKÝ ÚŘAD, ZBOROVSKÁ 11, 150 21 PRAHA 5		
STŘEDISKO	209 - MOSTŮ		GENERÁLNÍ ŘEDITEL ING. TOMÁŠ SLAVÍČEK
VEDOUCÍ STŘEDISKA	ODPOVĚDNÝ PROJ. STAVBY	ODPOVĚDNÝ PROJ. SO	EXTERNÍ SUBDODAVATEL
ING. DANA WANGLER	ING. KAREL ŠTĚŘBA  	ING. KAREL ŠTĚŘBA  	—
KRAJ	STŘEDOČESKÝ	MÚ	KARLÍK, DOBŘICHOVICE
III/11515 KARLÍK, REKONSTRUKCE MOSTU EV.Č. 11515-2 Průvodní zpráva			ÚČEL
			PDPS
			DATUM 10/2014
		ČÁST	PŘÍL.
		C	1

- a) **označení stavby:** "III/11515 Karlík, rekonstrukce mostu ev.č. 11515-2"
b) **objednatel stavby:** Středočeský kraj
sídlo: Krajský úřad, Zborovská 11, 150 21 Praha 5
c) **projektant:** SUDOP PRAHA a.s.
sídlo: Olšanská 1a, 130 80 Praha 3
IČO: 25793349
DIČ: CZ25793349

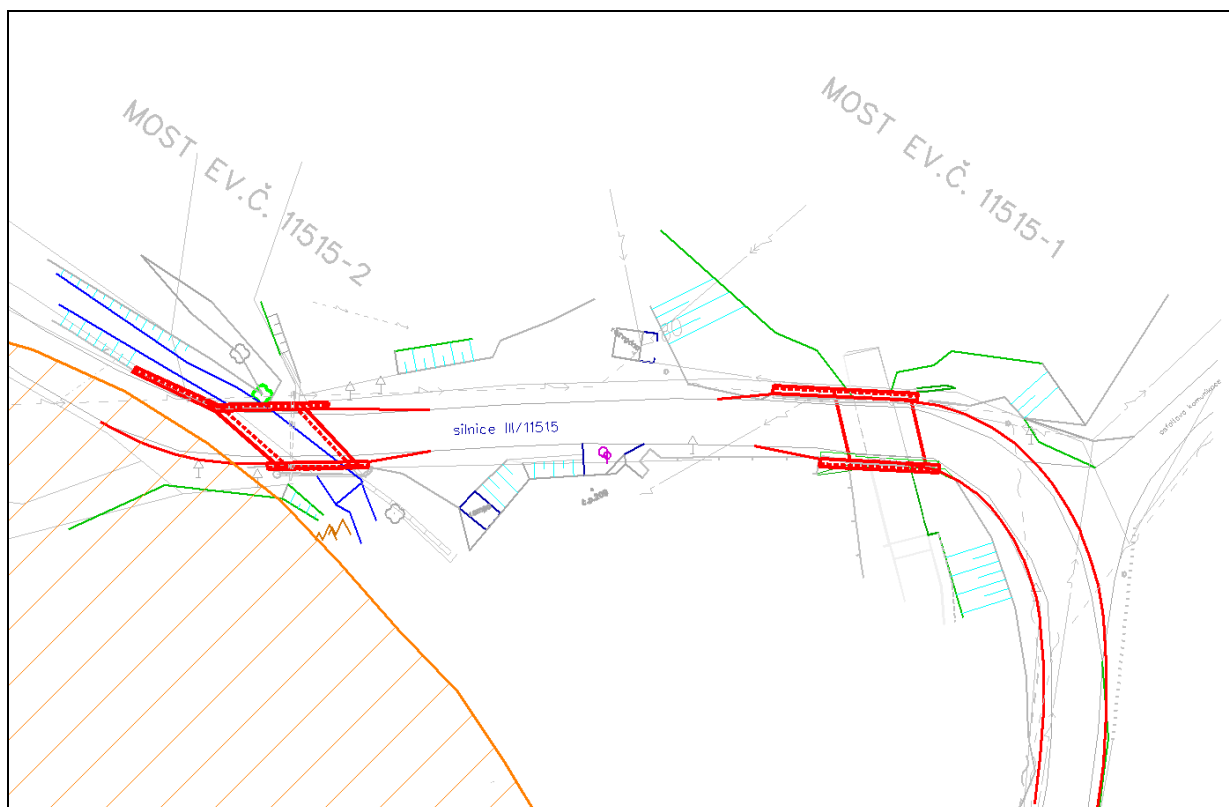
Obr. EVL Karlické údolí (oranžová šrafa) a záměr rekonstrukce mostů

Natura 2000 (*definice zákona č. 114/1992 Sb., o ochraně přírody a krajiny, v platném znění*) je celistvá evropská soustava území se stanoveným stupněm ochrany, která umožňuje zachovat přírodní stanoviště a stanoviště druhů v jejich přirozeném areálu rozšíření ve stavu příznivém z hlediska ochrany nebo popřípadě umožní tento stav obnovit. Na území České republiky je Natura 2000 tvořena ptačími oblastmi a evropsky významnými lokalitami, které požívají smluvní ochranu § 39 zákona č. 114/1992 Sb. nebo jsou chráněny jako zvláště chráněné území § 14 zákona č. 114/1992 Sb. Stavba částečně (rekonstrukce stávajícího povrchu vozovky) zasahuje do evropsky významné lokality (EVL) Karlické údolí v rozsahu 40 m². Přestavba vlastních 2 mostních objektů (ev. č. 11515 - 2) je již mimo tuto EVL.
