Technická specifikace pro zadání stavebních prací

Název akce: III/1154 Ořech

silnice III/1154 od začátku obce Ořech extravilánem 85m před křižovatkou s místní komunikací K Zadní Kopanině Praha

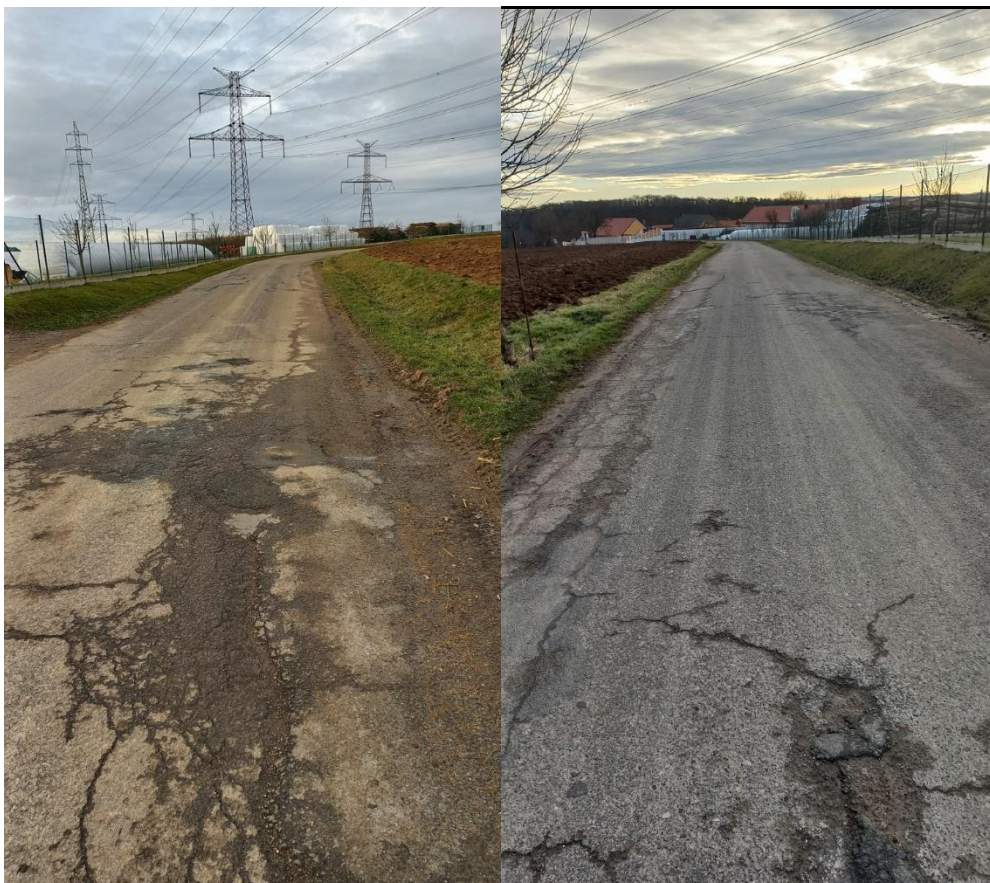
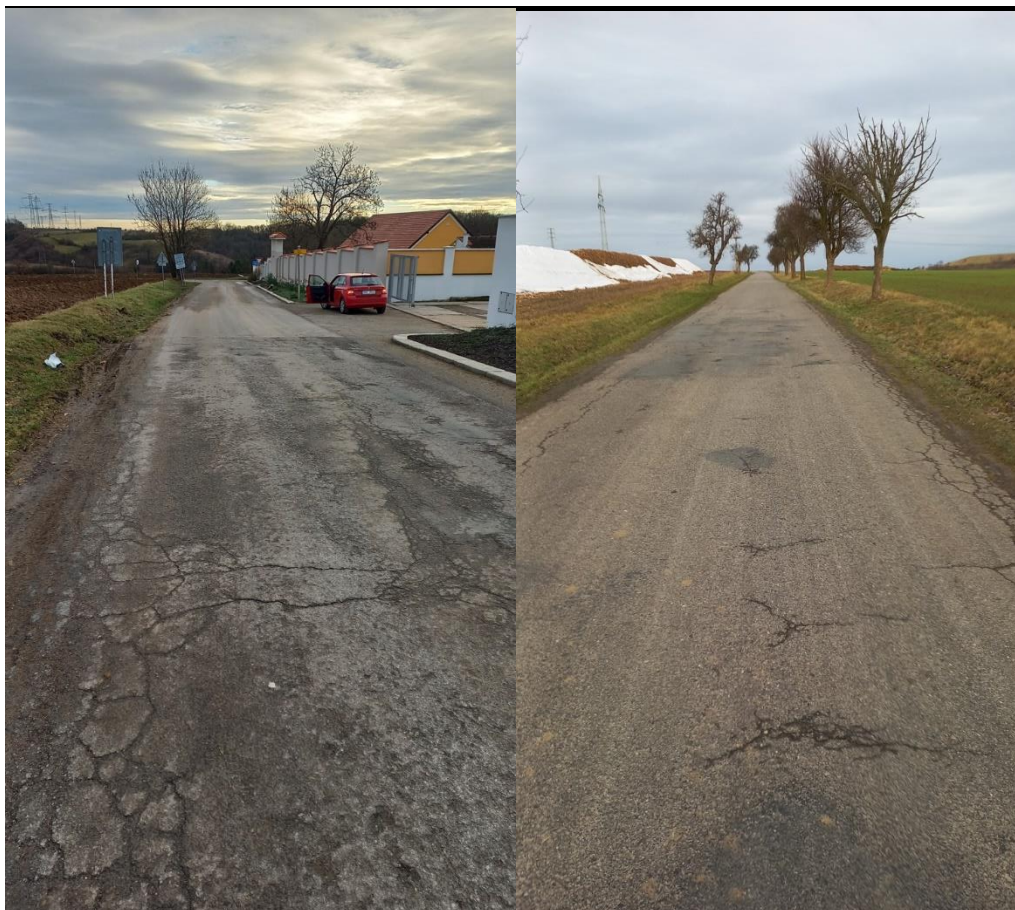
Fotodokumentace

Stávající živičný povrch silnice je ke konci životnosti, s tvorbou trhlin, ztrátou makrotextury a asfalt. tmelu a tvorbou příčných a síťových trhlin. Povrch vozovky je na konci životnosti kdy počínající poruchy mají vliv na bezpečnost provozu a na to navazující zvětšený objem běžné údržby silniční sítě.
