II/174 BŘEZNICE, MOST EV.Č. 174-006 – PD

Objednatel:	KSÚS	Obec:	Březnice	Kraj:	Středočeský
Akce:	II/174 BŘEZNICE, MOST EV.Č. 174-006 – PD			Datum	Stupeň
				4/2023	PDPS
Příloha:	HLUKOVÁ STUDIE			Souprava	Č. přílohy
					F.2.4

REKONSTRUKCE SILNIČNÍHO MOSTU

HLUKOVÁ STUDIE

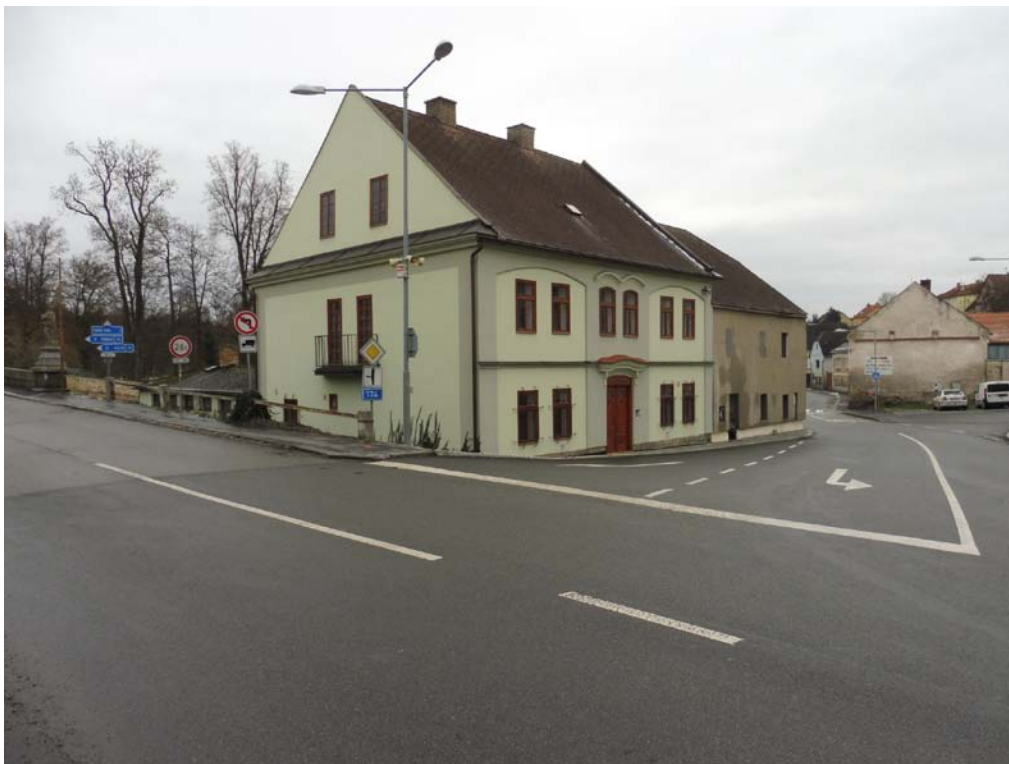
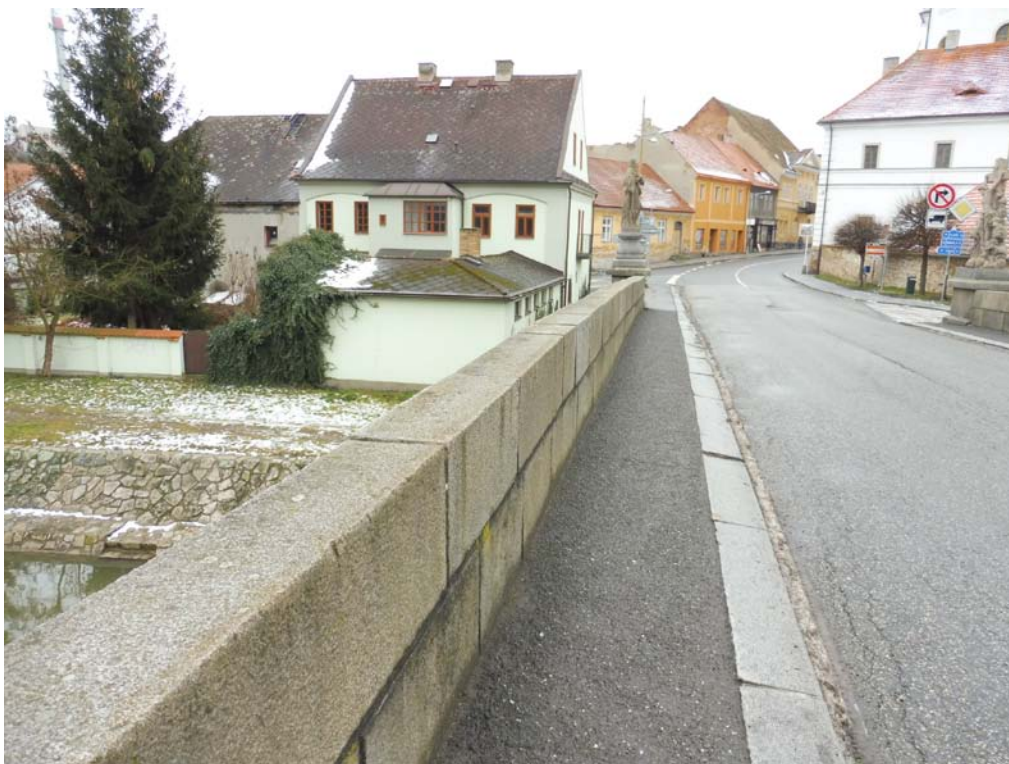
Objekt Počápská č.p. 262

Nejbližším chráněným objektem v blízkosti ulice Ludvíka Kuby a mostu na silnici II/174 je objekt situovaného na pravém (západním) břehu na jižní straně mostu, objekt Počápská 262. Jedná se o obytný dům se dvěma nadzemními podlažními a sedlovou střechou. Okna objektu směřují jak na západní stranu do ulice Počápské, tak na severní a východní stranu tedy k silnici II/174 – ulici Ludvíka Kuby.

Širší okolí mostu na pravém břehu a nejbližší objekt Počápská 262 jsou dokumentovány na přiložených fotografiích na dalších stranách textu.
