<p>Kraj: Středočeský</p>	<p>Čís.sm.obj.: S-3688/00066001/2020</p>
<p>Katastrální území: Sulice, Psáry, Pohoří u Prahy, Libeň, Kostelec u Křížků, Jílové u Prahy</p>	<p>Čís.akce: 20073</p>
<p>Akce:</p> <p>III/00315, III/10113 Radlík - Kostelec u Křížků - PD - II.etapa</p>	<p>Datum: 03/2024</p>
	<p>Formát: A4</p>
	<p>Měřítko: -</p>
<p>Část:</p> <p>SO 103 - Silnice III/10113 - ZÚ - km 2,973</p>	<p>Stupeň: PDPS</p>
<p>Příloha:</p> <p>Technická zpráva</p>	<p>Číslo kopie:</p>
	<p>Číslo přílohy:</p> <p>D1.1.3.1</p>

1. TECHNICKÁ ZPRÁVA

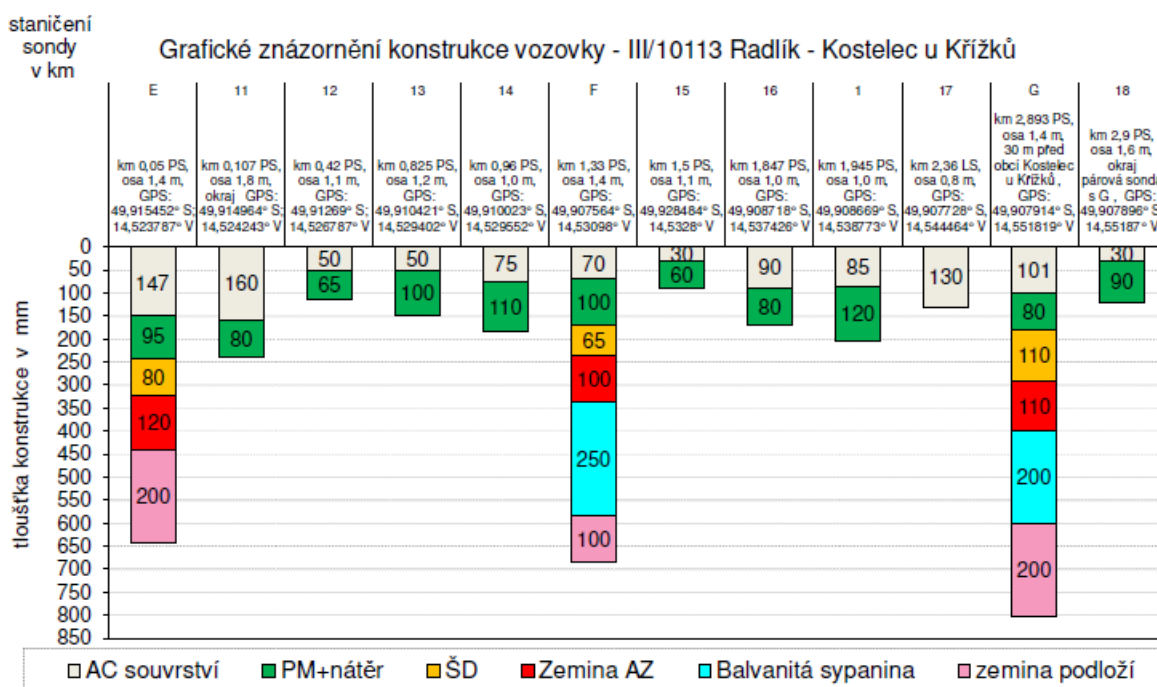
Asfaltové souvrství:

Asfaltové vrstvy jsou proměnné tl. 30 – 147 mm. Vykazují řadu únavových poruch a degradaci povrchu.
