Vizuální prohlídka komunikace - výstupní protokol

Objednatel: -
Akce: diagnostika vozovky
Komunikace: III/00723 -
Poč. staničení: Provozní 0,000 Pracovní 0,000 **Popis** křižovatka
Konc. staničení: [km] 1,407 [km] 1,407 hranice okresu
Zhotovil: Ing. Tomáš Wied

Popis diagnostikovaného úseku

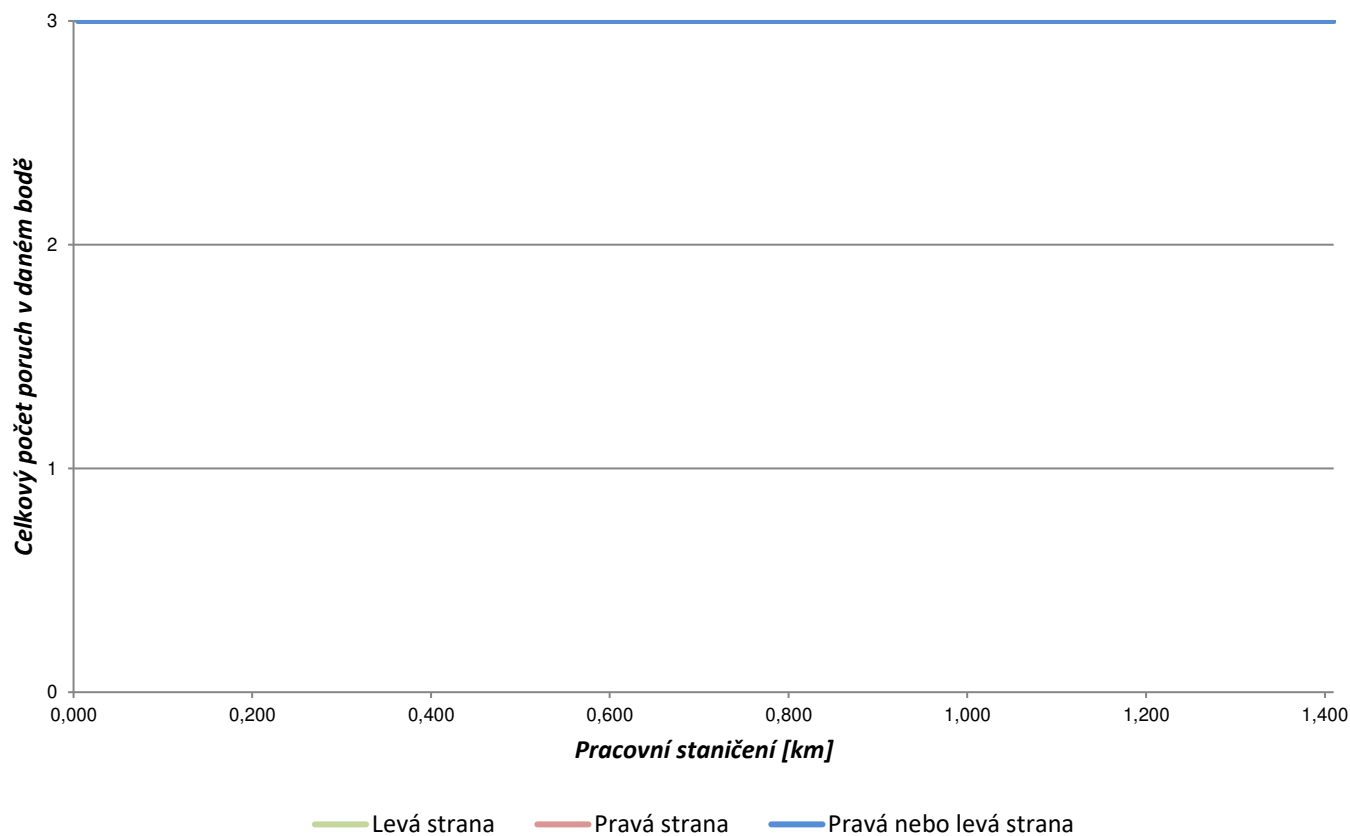
Součtový graf poruch

Název poruchy	Celková délka postižených částí [m]			% zastižené délky komunikace			% ze všech zastižených poruch		
	L	P	L nebo P	L	P	L nebo P	L	P	L nebo P
Ztráta makrotextury	1410	1410	1410	100,0	100,0	100,0	33,3	33,3	33,3
Olamování okrajů vozovky	1410	1410	1410	100,0	100,0	100,0	33,3	33,3	33,3
Plošná deformace vozovky	1410	1410	1410	100,0	100,0	100,0	33,3	33,3	33,3
