AKCE:	Domov Sedlčany – revitalizace plášťů budov	VYPRACOVAL:	Ing. Michal Vysušil
POLOŽKA:	Statický posudek - lodžie pavilonu 1	DATUM:	07/2023

Akce:	Domov Sedlčany Revitalizace plášťů budov a tech. Vybavení Pavilon 1
Investor:	Domov Sedlčany
Stupeň:	DSP
Datum:	07/2023
Vypracoval:	VNprojekt-statika s.r.o. Dělnická 9, Praha 7 – Holešovice, 170 00 Ing. Michal Vysušil
Autorizovaná osoba:	Ing. Michal Vysušil, Studánecká 74, Stráž nad Nisou ČKAIT 0013409

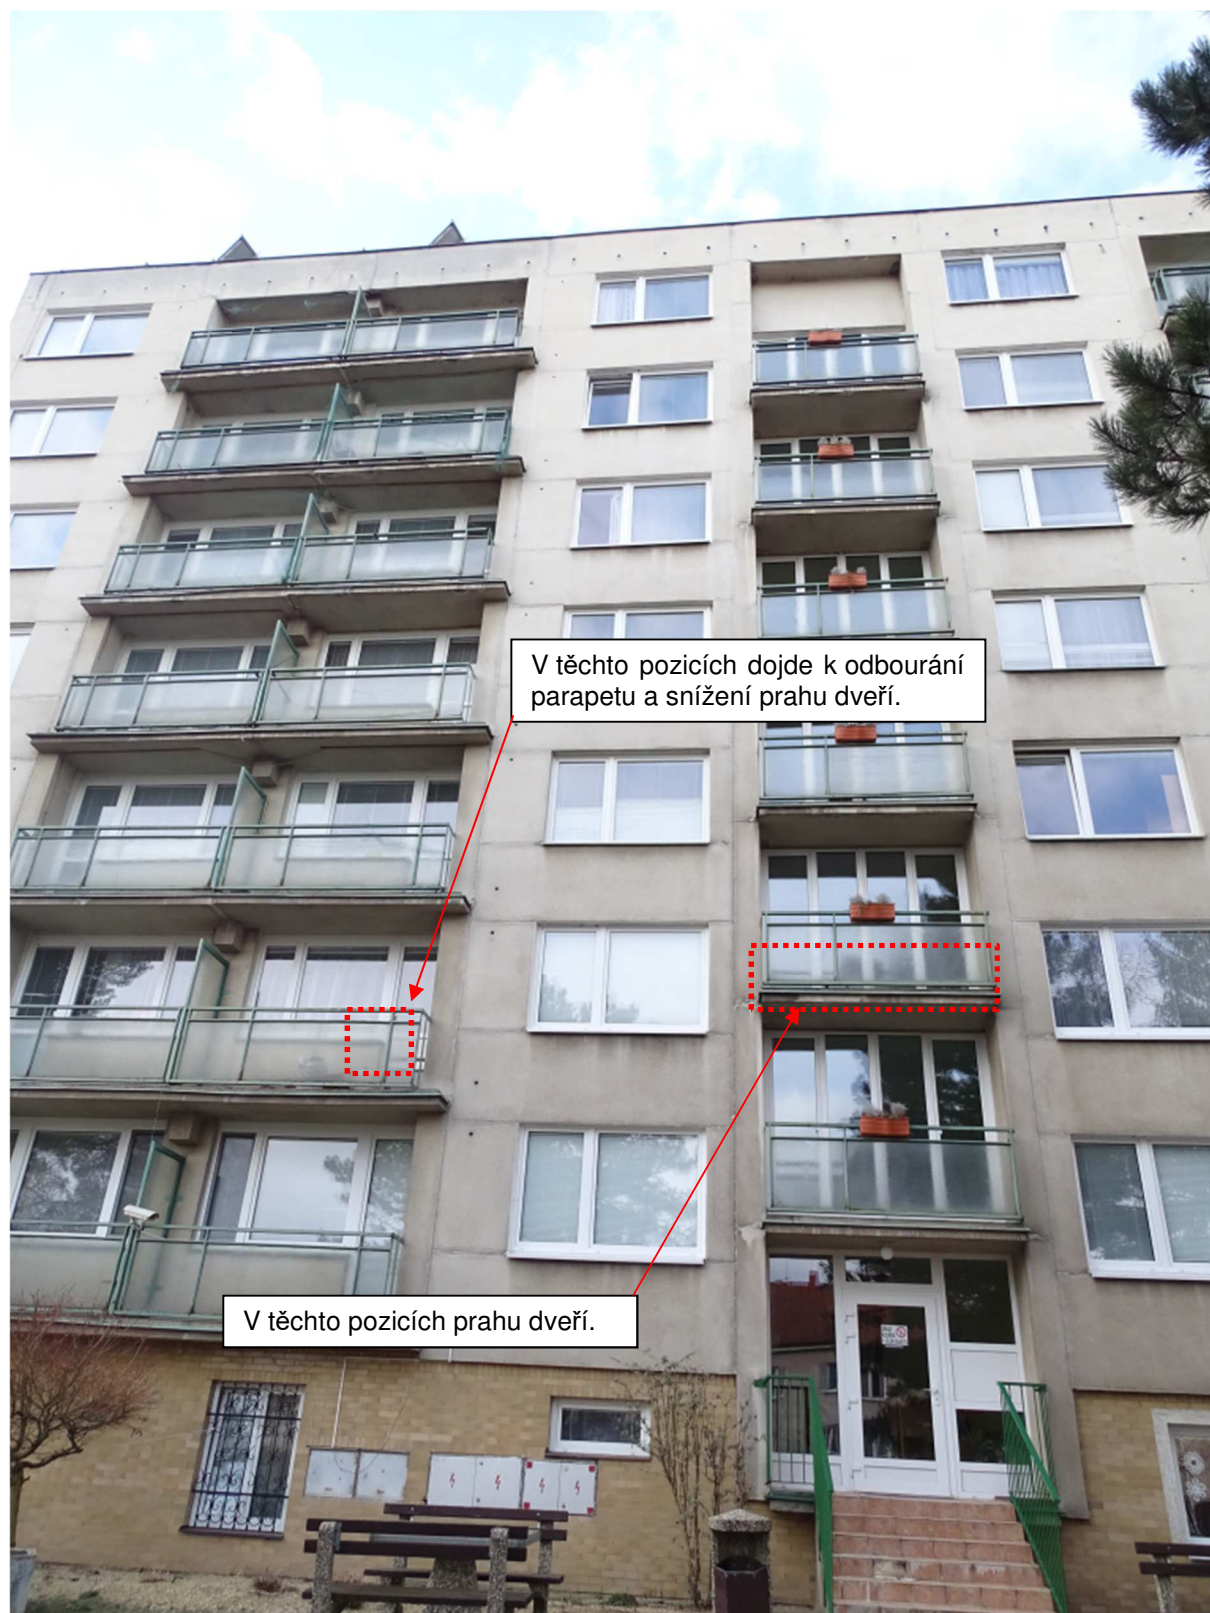
Fotografie fasády jednoho z řešených objektů.
