1. TECHNICKÁ ZPRÁVA

| název stavebního objektu: | SO 101 Silnice III/00715 |
| Místo stavby: | Buštěhrad |
| Stupeň dokumentace: | Dokumentace pro provádění stavby |

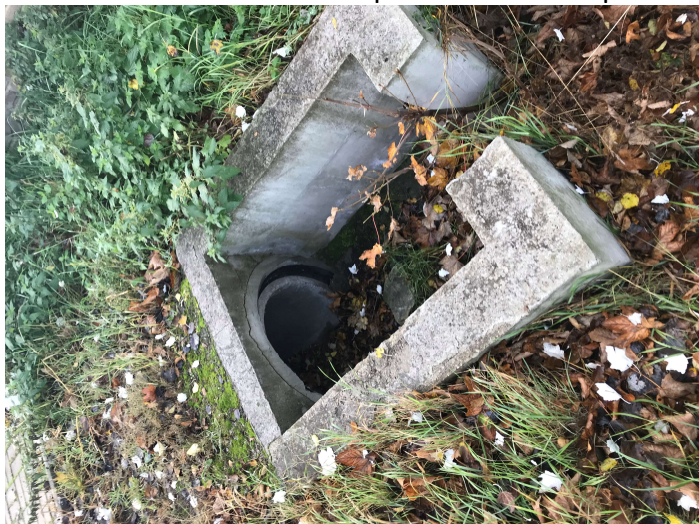
Jedná se o stávající propust, který je tvořen betonovou rourou DN 600. Vtok je tvořen jímkou. Výtok je řešen do příkopů směrem na Velké Přílepy. V rámci akce bude zatrubnění vč. vtoku a výtoku pročištěno od naplavenin.

Na vtokovou jímku bude osazeno kompozitové dvoumadlové zábradlí výšky 1,10 m. Provedeno bude na patní desku přes chemickou kotvu dle TP 194.

Pohled na vtokovou jímku

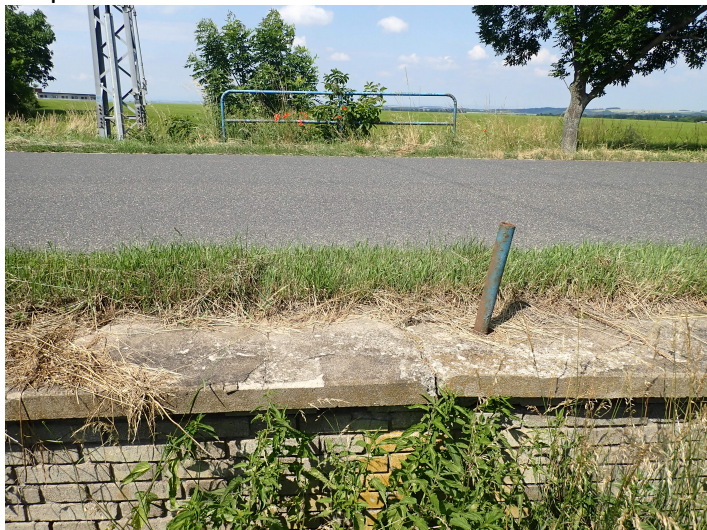
Stávající propustek DN 400 je tvořen betonovou troubou a čely zděnými z vápenopískových cihel. Na čelech je osazeno zábradlí, které je částečně odcizeno a částečně napadeno korozí. V rámci akce dojde ke kompletnímu odstranění propustku vč. čel a trub.

Pohledy na stávající technický stav čel

Obě čela vykazují řadu svislých trhlin, vzhledem k naplaveninám a celkovému zanesení nebylo možné ověřit technický stav trub, předpokládá se však kompletní zanesení a poškození, protože propust není průtočný.
