Objednatel:	<b>KÚ Středočeského Kraje</b>	Obec:	<b>TISMICE</b>	Kraj:	<b>STŘEDOČESKÝ</b>
Akce:	<b>III/1138 TISMICE, REKONSTRUKCE MOSTU ev. č. 1138-1 A SILNICE</b>			Datum	Stupeň
Část:	<b>F. SOUVISEJÍCÍ DOKUMENTACE</b>			<b>02/2014</b>	<b>PDPS</b>
Objekt:	<b>DENDROLOGICKÝ PRŮZKUM</b>			Souprava	Č. přílohy
					<b>F.5</b>

# DENDROLOGICKÝ PRŮZKUM PRŮVODNÍ ZPRÁVA

**Účel zhotovení** Rekonstrukce mostu III/1138 Tismice, most ev. č. 1138-1

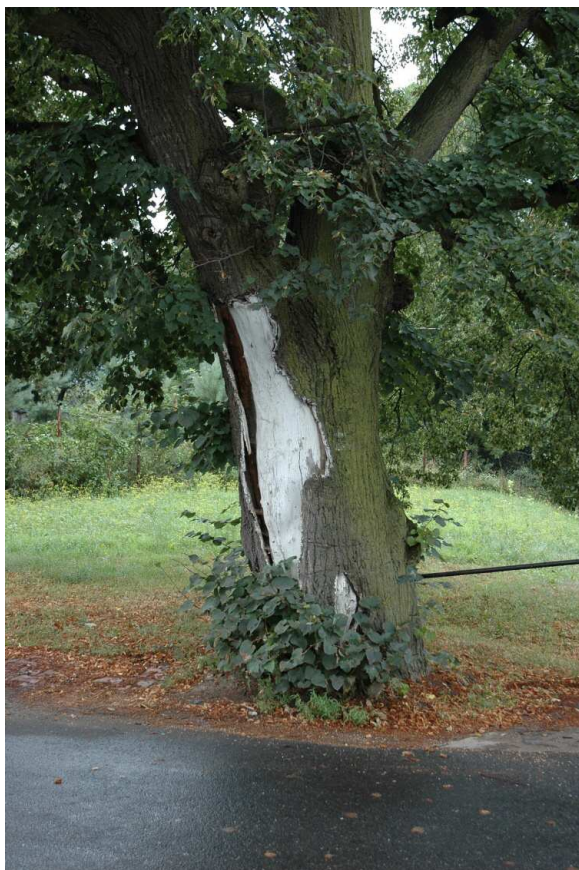
č.	Taxon	obvod v 1,3 m (cm)	věková kategorie	odstranění	poznámka
1.	<i>Tilia cordata</i> - lípa srdčitá	290	60-80	ano	kmen poškozený oděrem
2.	<i>Picea abies</i> - smrk ztepilý	-	0-10	ano	
3.	<i>Syringa vulgaris</i> - šejřík obecný	-	20-30	ano	na zaplaceném pozemku
4.	<i>Corylus avellana</i> - líska obecná	-	20-30	ne	na zaplaceném pozemku
5.	<i>Picea pungens</i> - smrk pichlavý	100	20-30	ano	
6.	<i>Picea abies</i> - smrk ztepilý	-	0-10	ne	2 ks

Poškozený kmen lípy č.1.

Nejcennější dřevinou je lípa srdčitá (č.1), která se nachází těsně před hranicí záboru stavby. Před zahájením stavebních prací bude nutno strom zajistit dle ČSN 83 9061 - Technologie vegetačních úprav v krajině – Ochrana stromů, porostů a vegetačních ploch při stavebních pracích a minimalizovat výkopy v kořenové zóně\*.

Zamýšlenou rekonstrukcí mostu dojde k odstranění 4 dřevin (č. 1., 2., 3. a 5.) jedná se o mladé jedince s nižší biologickou hodnotou. U ostatní dřeviny (č. , 4. a 6.) v okolí stavby je třeba zajistit proti poškození dle ČSN 83 9061.
