Název akce:	Rekonstrukce silnice III/10140 Cvrčovice
Číslo stavebního objektu:	SO 192
Stupeň dokumentace:	PDPS – Projektová dokumentace pro provádění stavby
Druh stavby:	rekonstrukce
Kraj:	Středočeský; CZ020
Okres:	Kladno; CZ0203
Obec:	Cvrčovice [532185] Brandýsek [532118] Kladno [532053]
Katastrální území:	Cvrčovice [618128] Brandýsek [609285] Vrapice [665177]

Název objektu:	SO 192 – Oprava objízdných tras
Návrhová kategorie komunikace:	S 6,5/50
Délka trasy:	3289 m
Druh krytu:	asfaltový

OPRAVA OBJÍZDNÝCH TRAS
PŘEHLEDNÁ SITUACE
M1:10 000

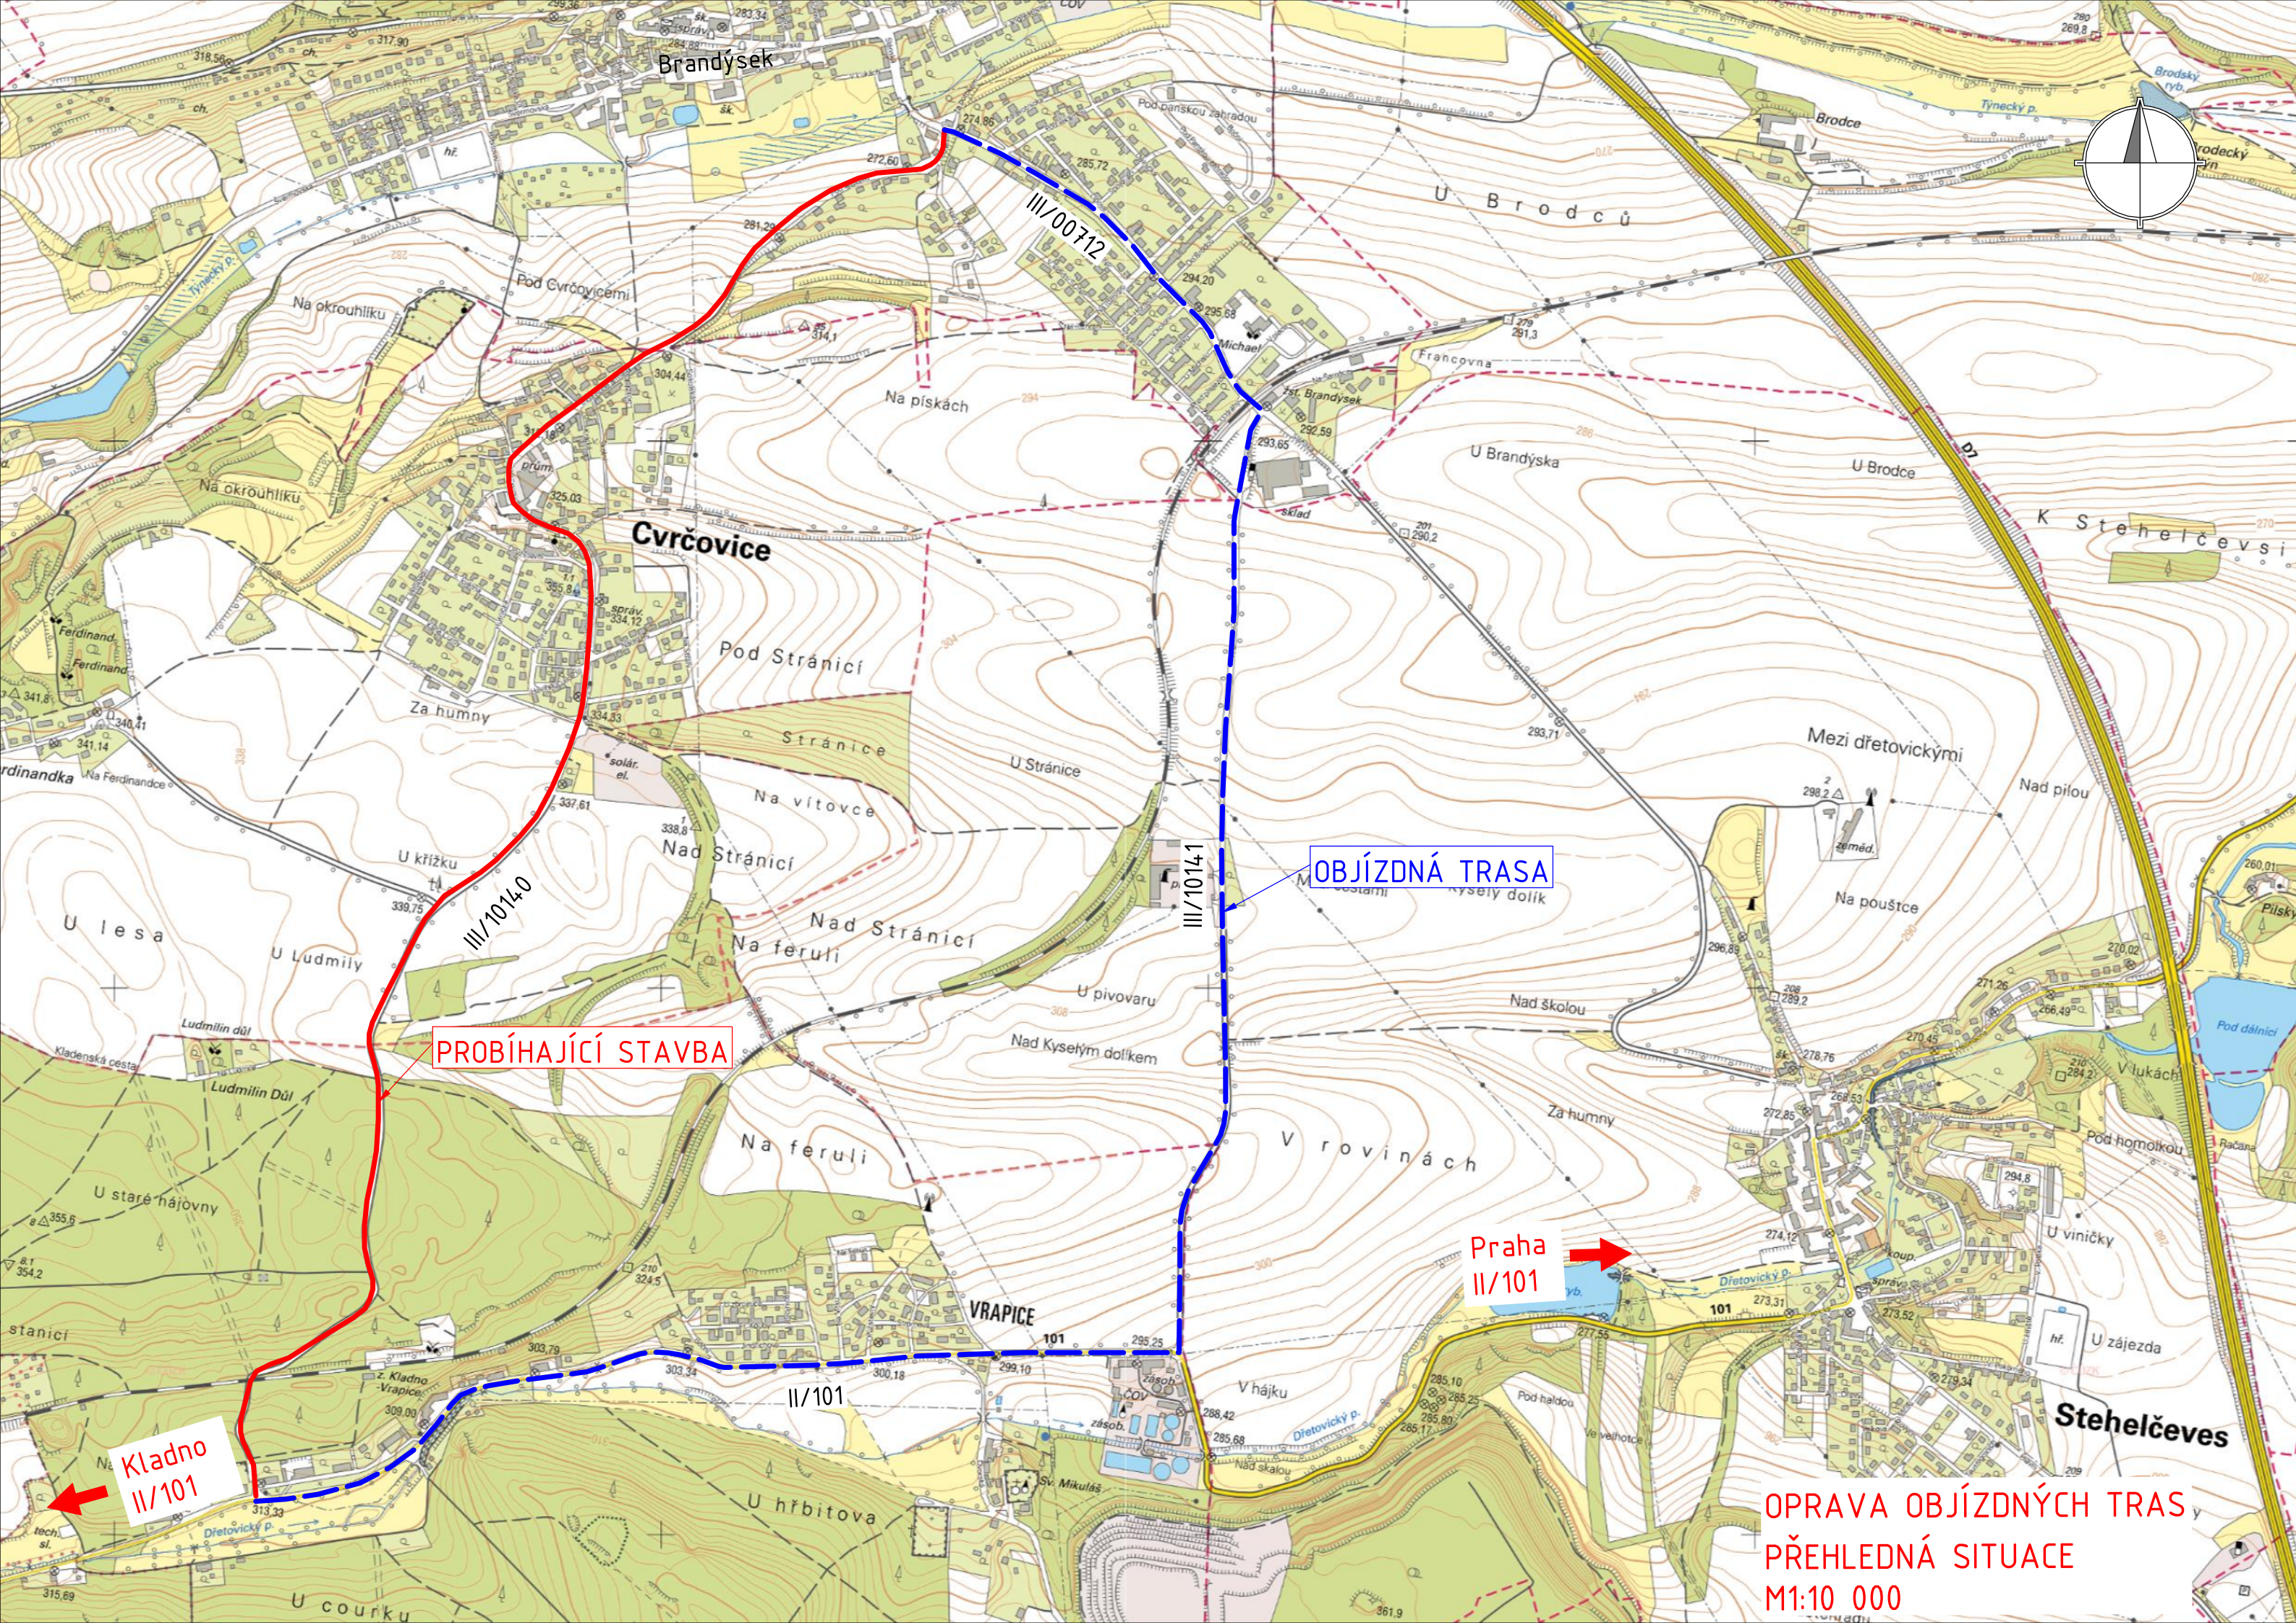
PROBÍHAJÍCÍ STAVBA

OBJÍZDNÁ TRASA

Praha
II/101

Kladno
II/101

Objekt SO 192 řeší opravu objízdných tras využívaných po dobu rekonstrukce silnice III/10140. Objízdná trasa celkové délky 4,3 km a vede po silnicích II/101, III/10141 a III/00712.
