PROTOKOL

o odběru dílčích vzorků

Název akce:

III/00315 Radlík – Kostelec u Křížků

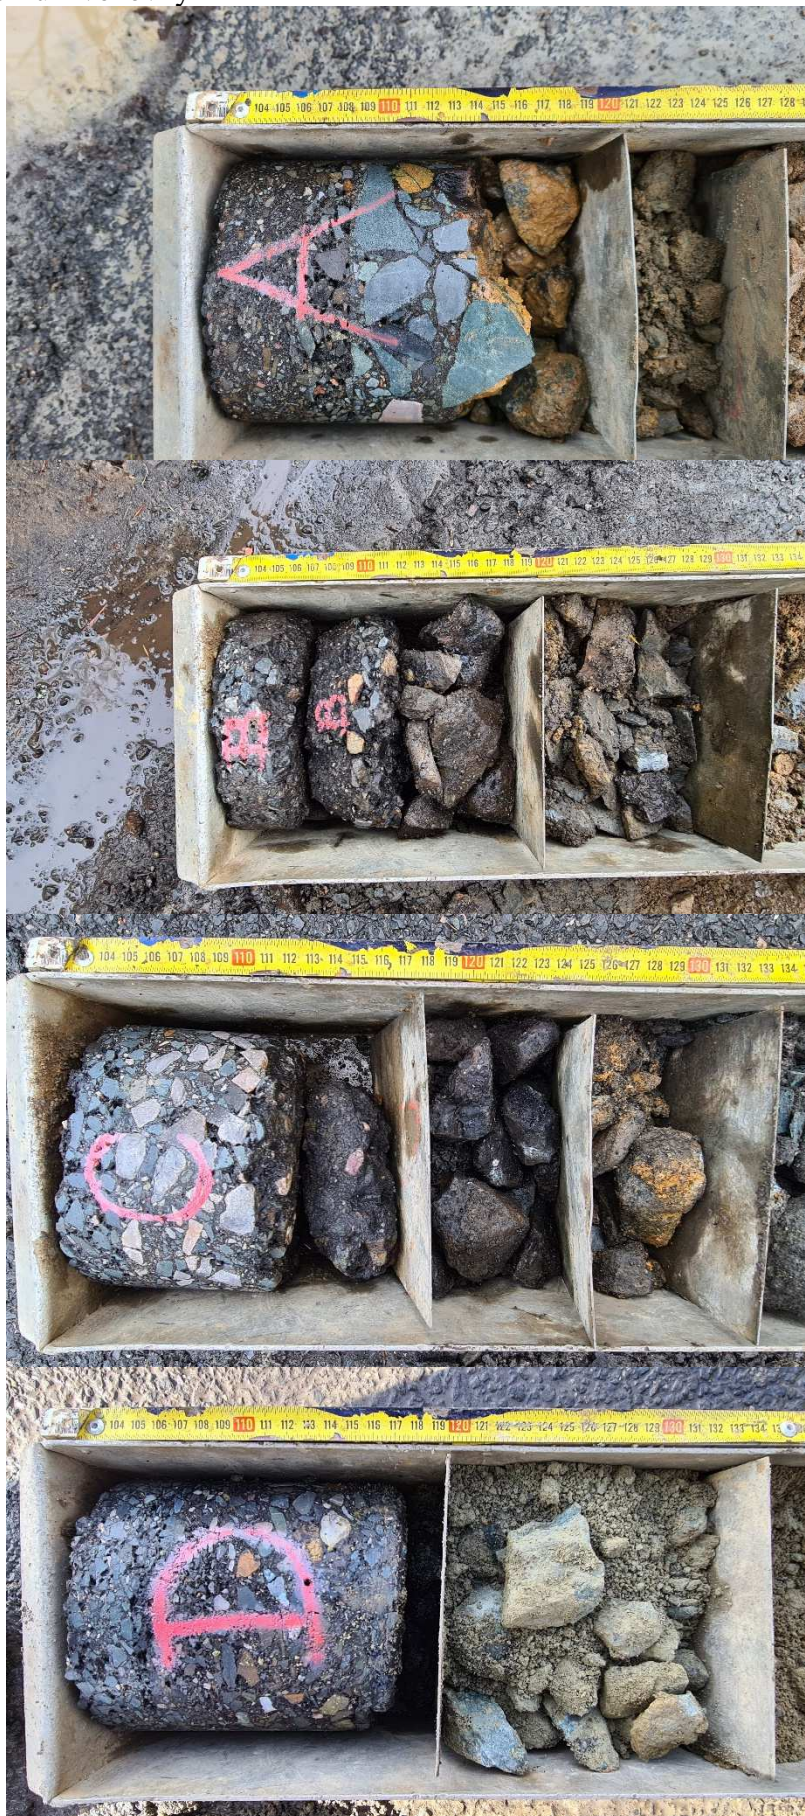
Příloha: Foto vzorku z vozovky

Označení vzorku	lokalizace vzorku	druh vrstvy	hloubka uložení od nivelety	GPS souřadnice
Sonda A	Km 2,887	ACO	0,000 – 0,050	49.918606 14.535601
		PM	0,050 – 0,130	
Sonda B	Km 3,430	ACO	0,000 – 0,048	49.916159 14.52906
		ACL	0,048 – 0,080	
		PM	0,080 – 0,185	
Sonda C	Km 4,950	ACO	0,000 – 0,030	49.915158 14.508701
		ACL	0,030 – 0,100	
		ACP	0,100 – 0,150	
		PM	0,150 – 0,230	
Sonda D	Km 5,480	ACO	0,000 – 0,046	49.913345 14.502119
		ACL	0,046 – 0,111	
		2x nátěr	0,111 – 0,146

Odběr jádrovými vývrty, oddělení vrstev řezáním.
