Akce: III/10811 Vitice, most ev.č. 10811-1			
Objednatel: KRAJSKÁ SPRÁVA A ÚDRŽBA SILNIC STŘEDOČESKÉHO KRAJE ZBOROVSKÁ 11, 150 21 PRAHA 5

Souřadnicový systém: S-JTSK Výškový systém: Bpv			
Číslo zakázky: 20-06-030	HIP: jkm@pontex.cz	ING. JAN KOMANEC	
Schválil: Ing. Václav HVÍZDAL	Zodp. projektant: Ing. JAN VANER	ING. JAN VANER	
Tech. kontrola: Ing. TOMÁŠ HUMPAL	Vypracoval: Ing. JAN VANER	ING. JAN VANER	
Objednatel: KSÚS Středočeského kraje		Obec: Vitice	Kraj: Středočeský
Akce: III/10811 Vitice, most ev.č. 10811-1	Datum: 12/2021		Stupeň: PDPS
Část: D.1.5 SO 202 REKONSTRUKCE PROPUSTKU	Souprava: Č. přílohy		5
Příloha: TVAR SPODNÍ STAVBY

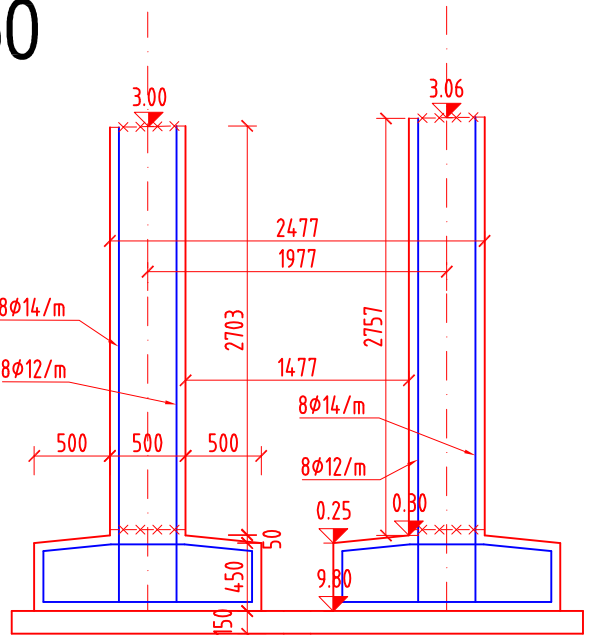
PŘÍČNÝ ŘEZ B-B A SCHÉMA VÝZTUŽE  
1:50
